**COMUNE di MONZA**  
**Direzione Manutenzione e Sicurezza Edifici ed Impianti**

**RECUPERO CASCINA COSTA ALTA – OSTELLO DELLA GIOVENTU'  
COLLAUDO TECNICO DEGLI IMPIANTI**

**VERBALE DELLA VISITA DI COLLAUDO DEL 11/09/2014**

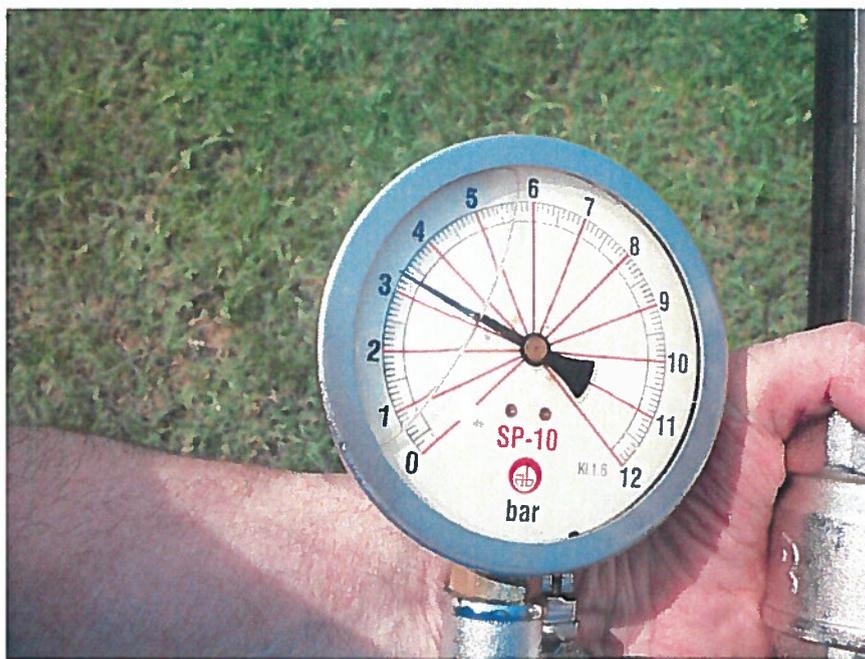
- Svolto il naspo nella zona dispensa si è misurata una pressione statica di 3,3 bar ed una pressione dinamica di 2,2 bar, a cui corrisponde, con un ugello di diam. 10 mm, una portata di 73 lt/min
- Svolto il naspo nella zona bar si è misurata una pressione statica di 3,3 bar ed una pressione dinamica di 2,2 bar, a cui corrisponde, con un ugello di diam. 10 mm, una portata di 73 lt/min
- Con entrambi detti naspi in funzione si è misurata una pressione dinamica di 2 bar, a cui corrisponde, con un ugello di diam. 10 mm, una portata di 69 lt/min

**Fotografia 1.** Pressione statica rilevata in data 17/07/2014

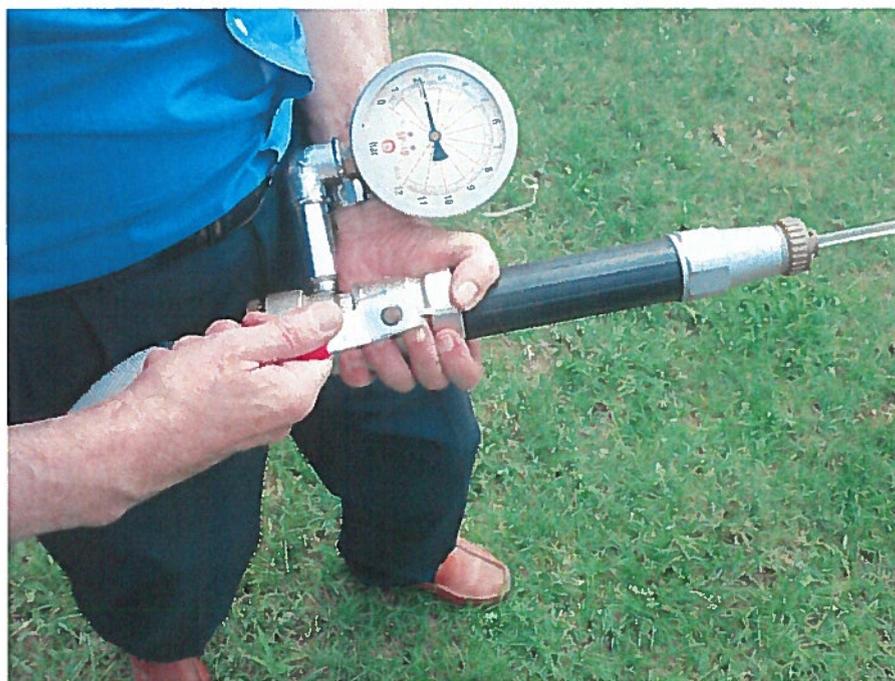
**Fotografia 2.** Pressione dinamica rilevata in data 17/07/2014, con 1 naspo in funzione

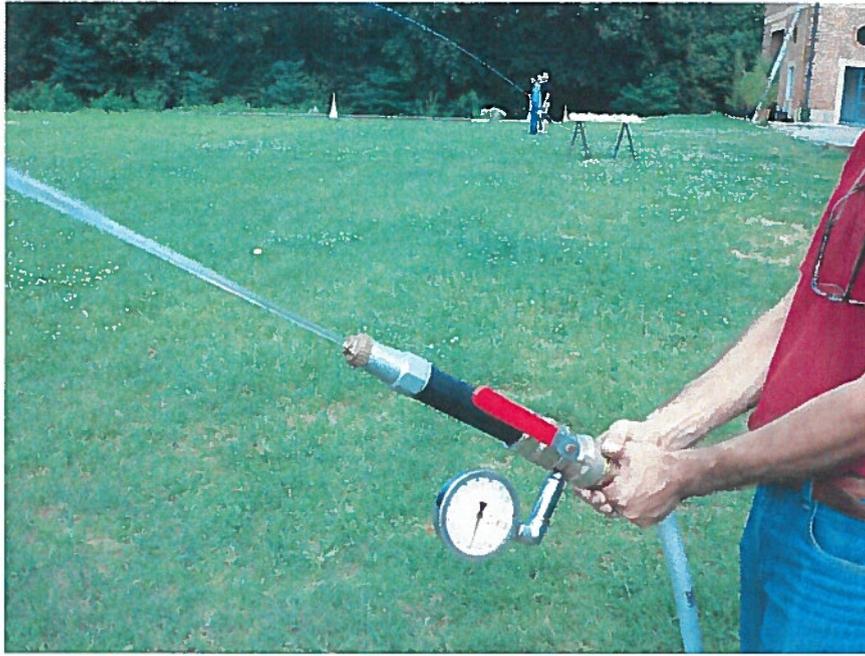
Fotografia 3. Pressione dinamica rilevata in data 17/07/2014, con 2 naspi in funzione

Considerato che il D.M. 09 aprile 1994 “approvazione della regola tecnica di prevenzione incendi per la costruzione e l’esercizio delle attività ricettive turistico-alberghiere”, al punto 11.3.1, impone la contemporaneità di due naspi con una pressione non inferiore a 1,5 bar ed una portata di 35 lt/min, il sottoscritto Collaudatore

che in data odierna l’impianto antincendio realizzato presso la Cascina Costa Alta del Parco di Monza è conforme alla normativa vigente.
