Tavola n° 10M
Scala disegno 1/100
Rilascio Nov 08 Data Ogg
Aggiorn 1 Sett 09 Aggiorn 2 Validatore

PROSPETTO SUD

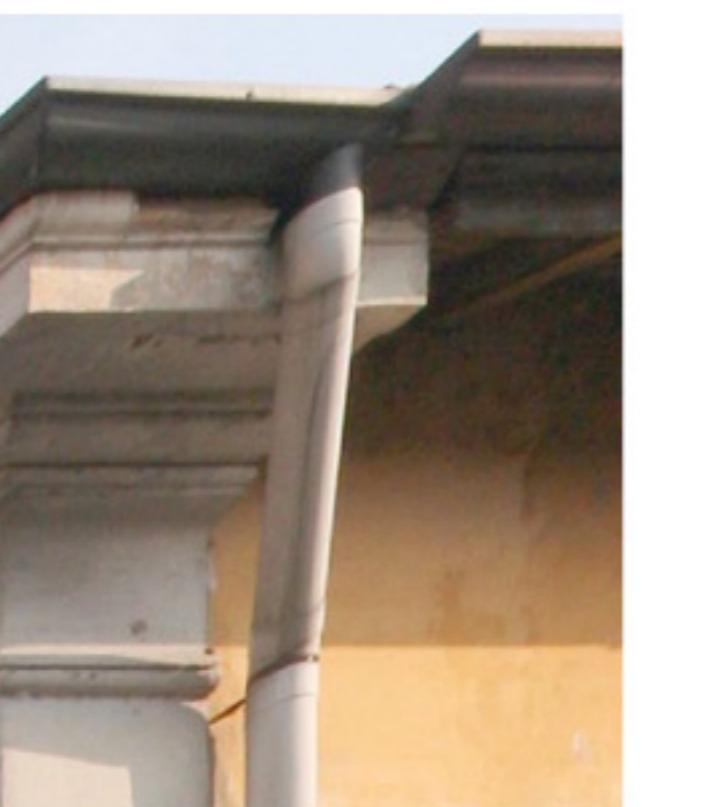
Particolare delle lesene orizzontali realizzate con mattoni e modellate in opera con malta di cemento, ricoperte da pitturazioni successive.

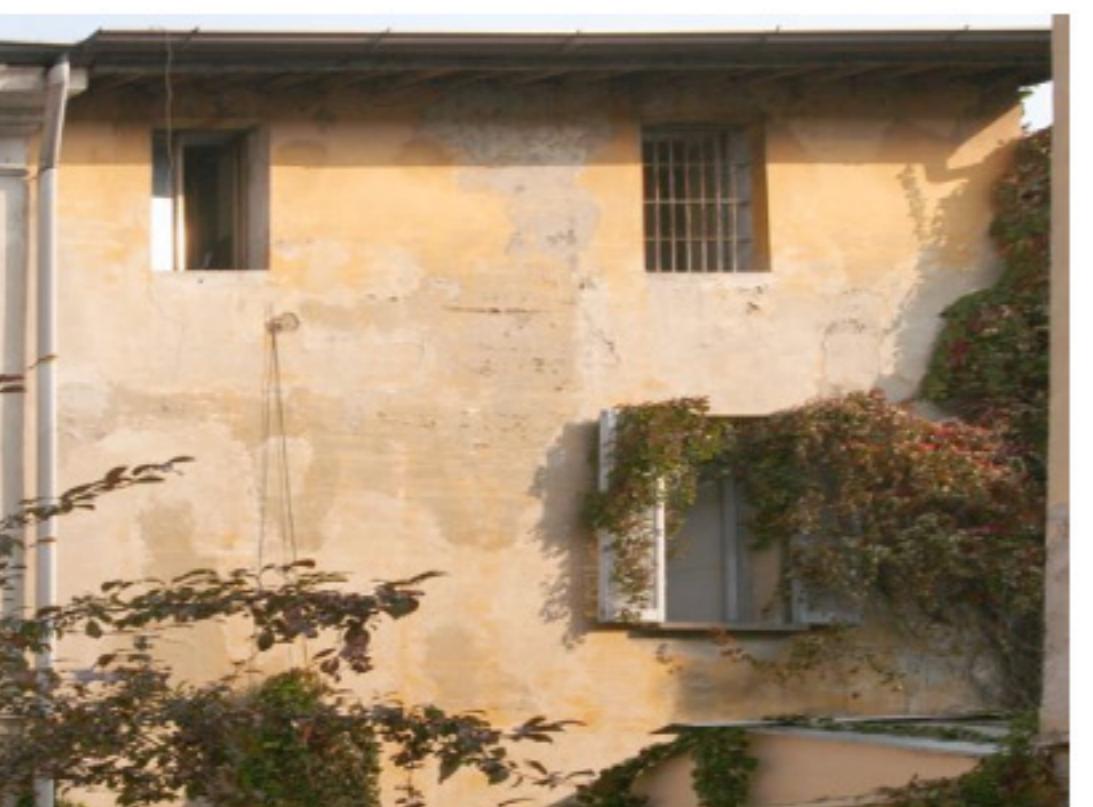
Particolare dell'intonaco realizzato con più strati sovrapposti su base di muratura in mattoni. Si notano più strati e rappezzati, mascherati da diverse tinteggiature.

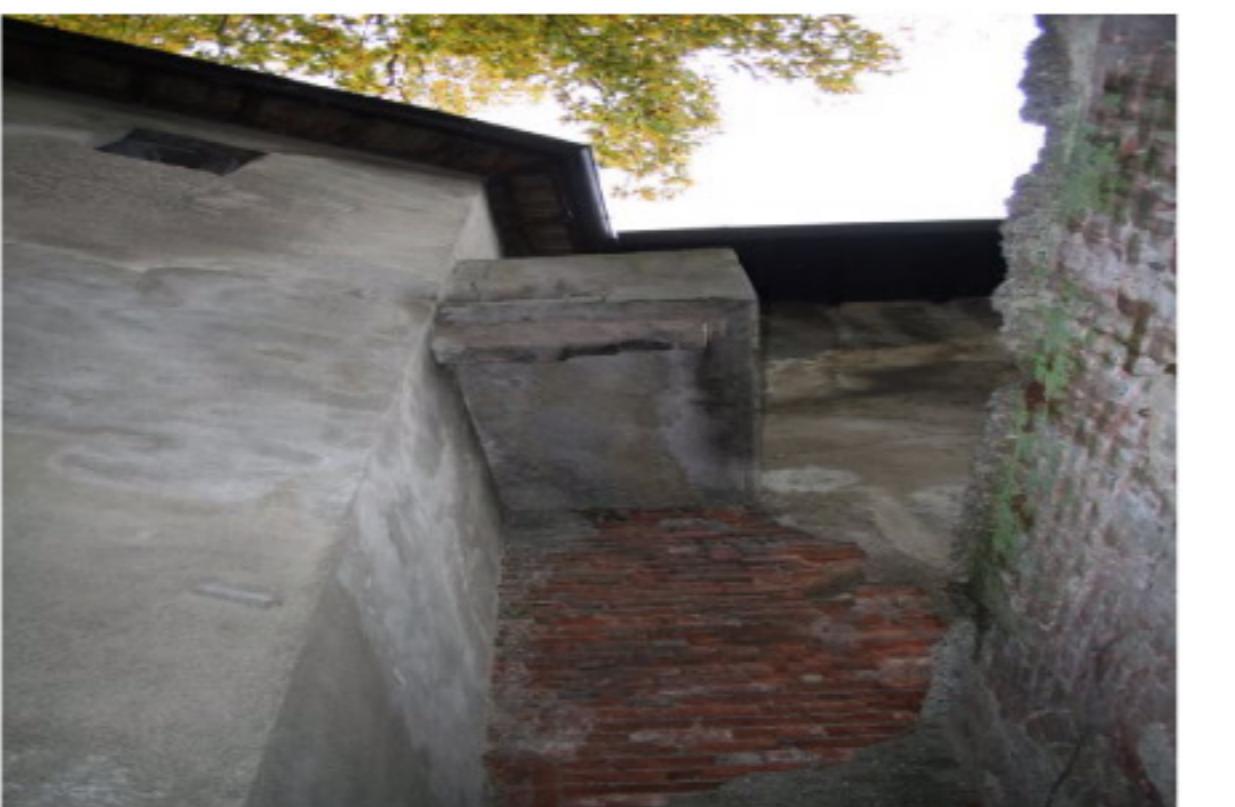
La facciata risulta realizzata da intonaco cementizio, rappresentato più volte e con caratteristiche chimico fisiche non omogenee. Nelle porzioni cadute si evidenzia la struttura muraria originale realizzata con mattoni pieni. Nella foto si evidenzia il bancalino con elementi in pietra.

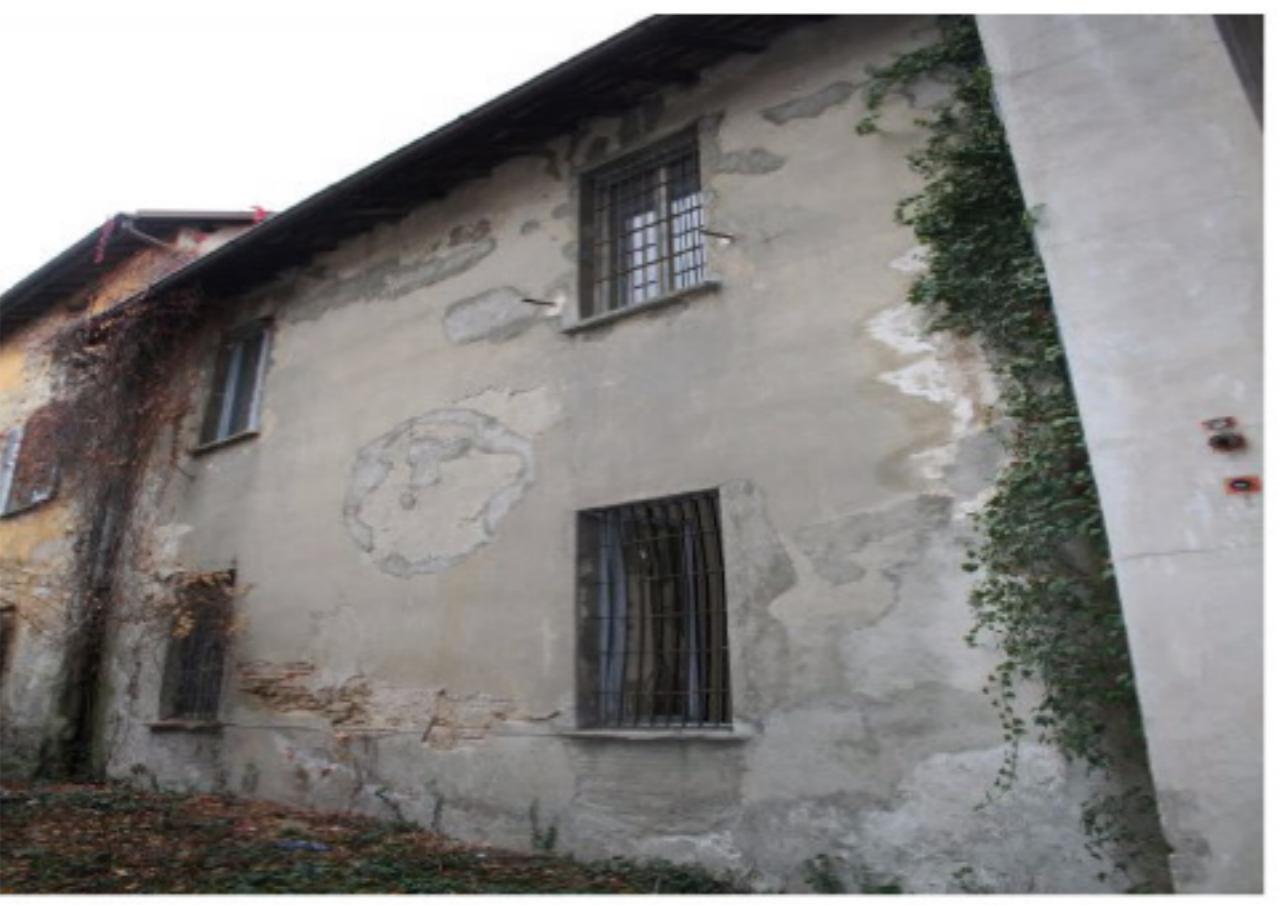
Particolare della parete caratterizzata dalla presenza di fenomeni di efflorescenza, caratterizzati dalla formazione di sostanze, dal colore biancastro e di aspetto cristallino e da fenomeni di sub-efflorescenza con cristallizzazione all'interno del materiale provocando il distacco dell'intonaco, permettendo all'acqua di percolare all'interno, raggiungendo e causando un'inizio di degrado anche allo strato di mattoni. Inoltre, è possibile notare, nella parte inferiore della parete l'umidità di risalita capillare, tale fenomeno accentua le alterazioni delle efflorescenze.
