COMUNE DI MONZA

Riqualificazione e restauro degli spazi
della ex Caserma di Piazza San Paolo
da destinarsi alla nuova Biblioteca
Generale Centrale d'informazione e
cultura della città di Monza

Caserma S.Paolo

Relazione indagini e rilievi 2008 (Aggiornamento alle indagini 2009)

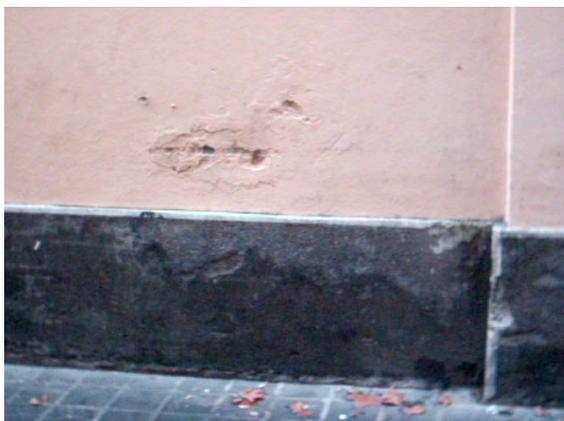
Immagine visibile

Tutta la facciata risulta abbastanza degradata , si notano problemi di distacco diffuso con caduta anche di porzioni di materiale. Le successive ridipinture rendono comunque difficile una valutazione dello strato sottostante che per altro è disomogeneo.

Pur non potendo dare un giudizio definitivo sulla provenienza è presumibile che sia legata ad umidità di risalita capillare che, data la presenza della zoccolatura cementizia, aggrava la migrazione di sali, causando sub-efflorescenze, il che unito alla differenza di modulo elastico del materiale (l'intonaco cementizio ha modulo elastico più elevato della muratura con giunti di calce) causata i rigonfiamenti e le cadute di intonaco.

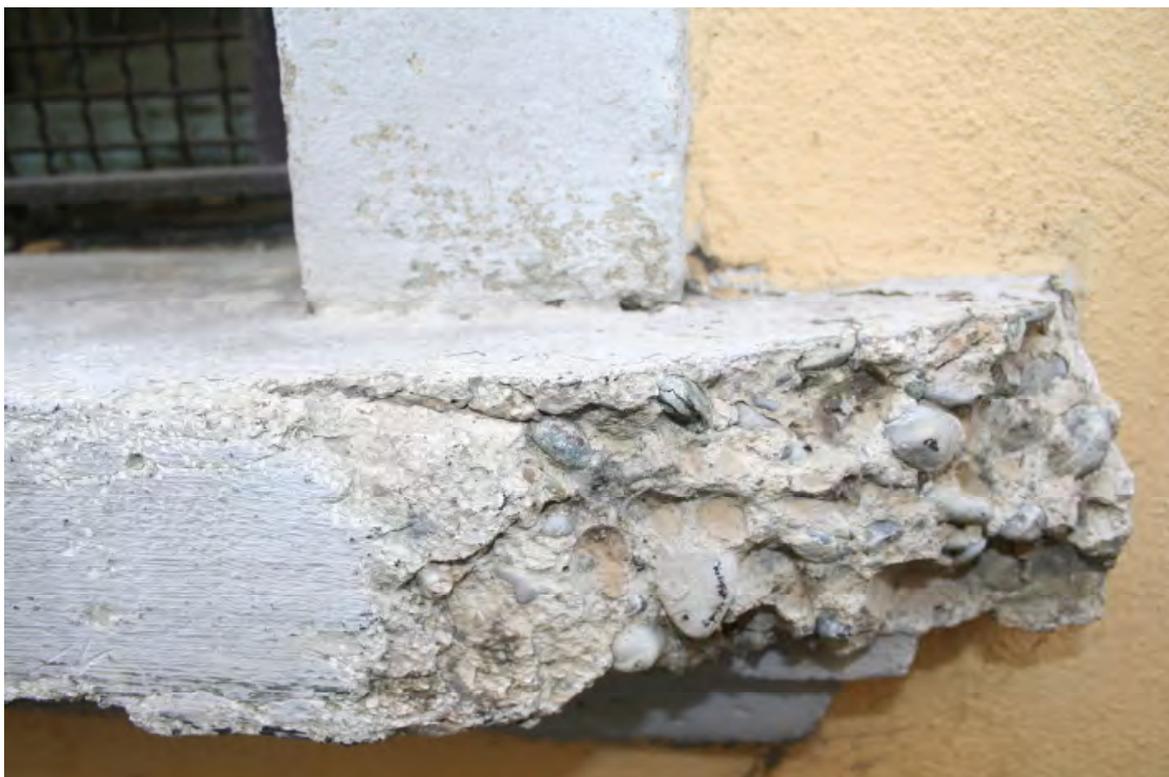
Particolare dei davanzali delle finestre realizzati in cemento lavorato a piéd'opera. Il degrado del materiale, i vari strati di tinteggiature, le stuccature e le ricostruzioni successive, rendono difficile la lettura dell'eventuale lavorazione delle superfici.

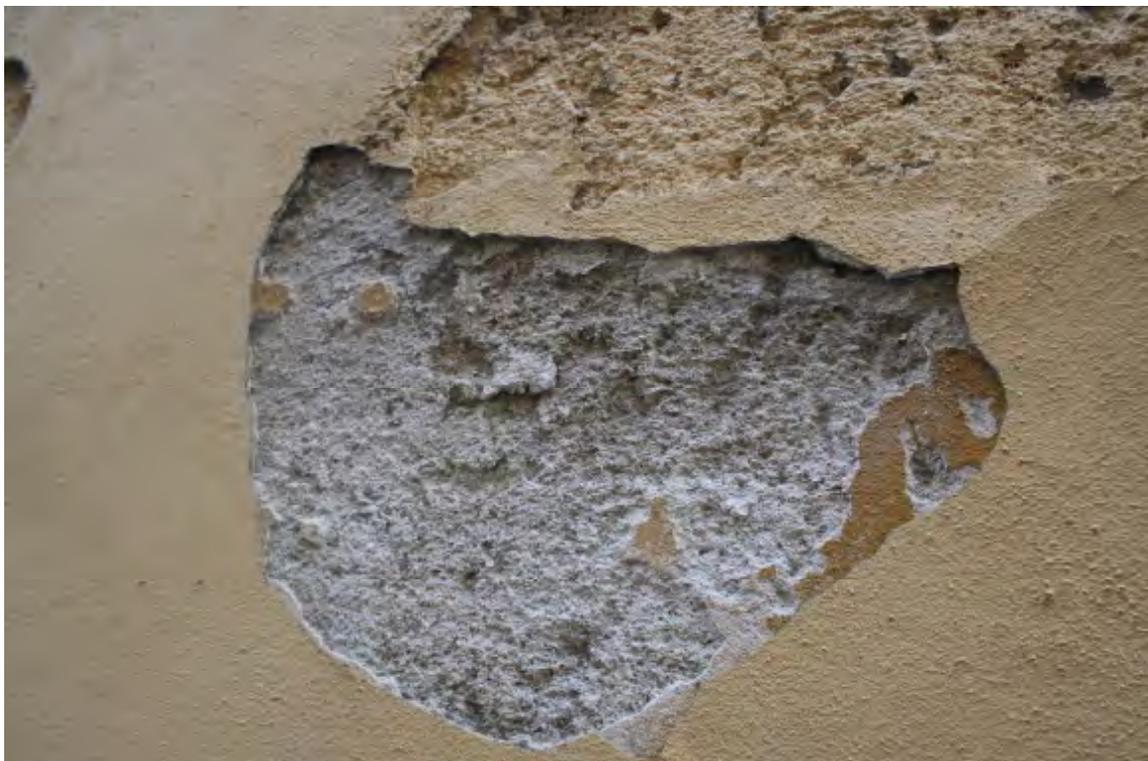
Particolare dell'intonaco realizzato con più strati sovrapposti su muratura in mattoni. Tutto l'intonaco risulta realizzato in più strati dovuti anche a rappezzi, rifacimenti successivi prevalentemente con malta cementizia.

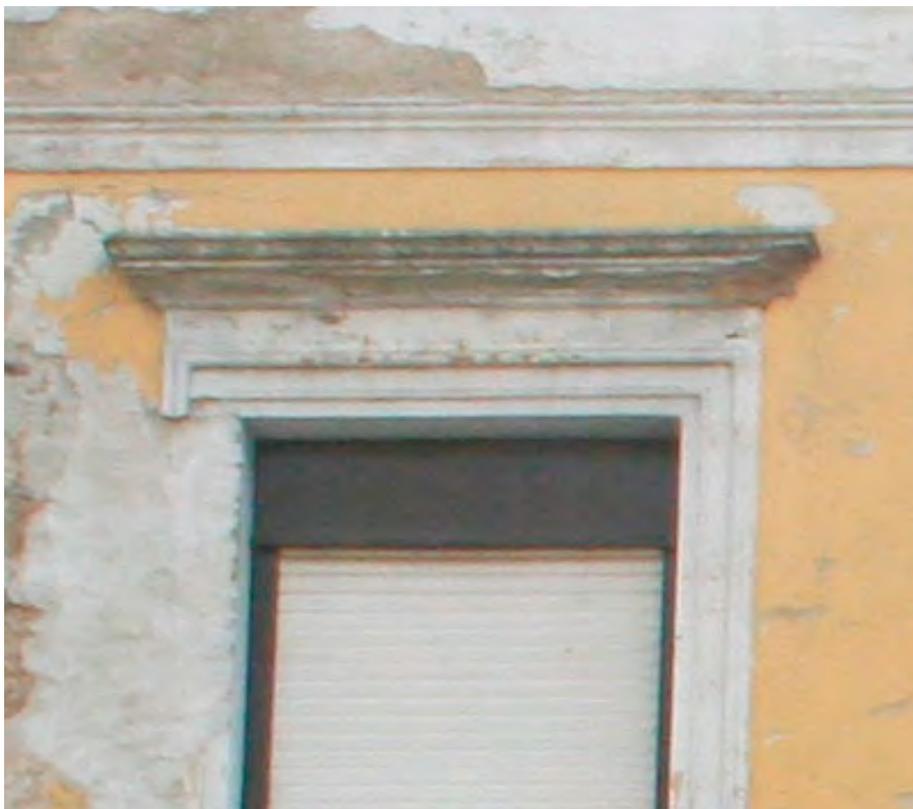
Particolare delle decorazioni sopra finestra, realizzate a piè d'opera. Su tutti questi elementi sono presenti fenomeni accentuati di disgregazione che hanno causato anche il distacco e perdita di parecchi elementi decorativi. Sulle porzioni con ristagno d'acqua si sono formati depositi di sporco e polvere, croste nere e si osserva anche la presenza di patine biologiche che hanno accentuato il degrado.

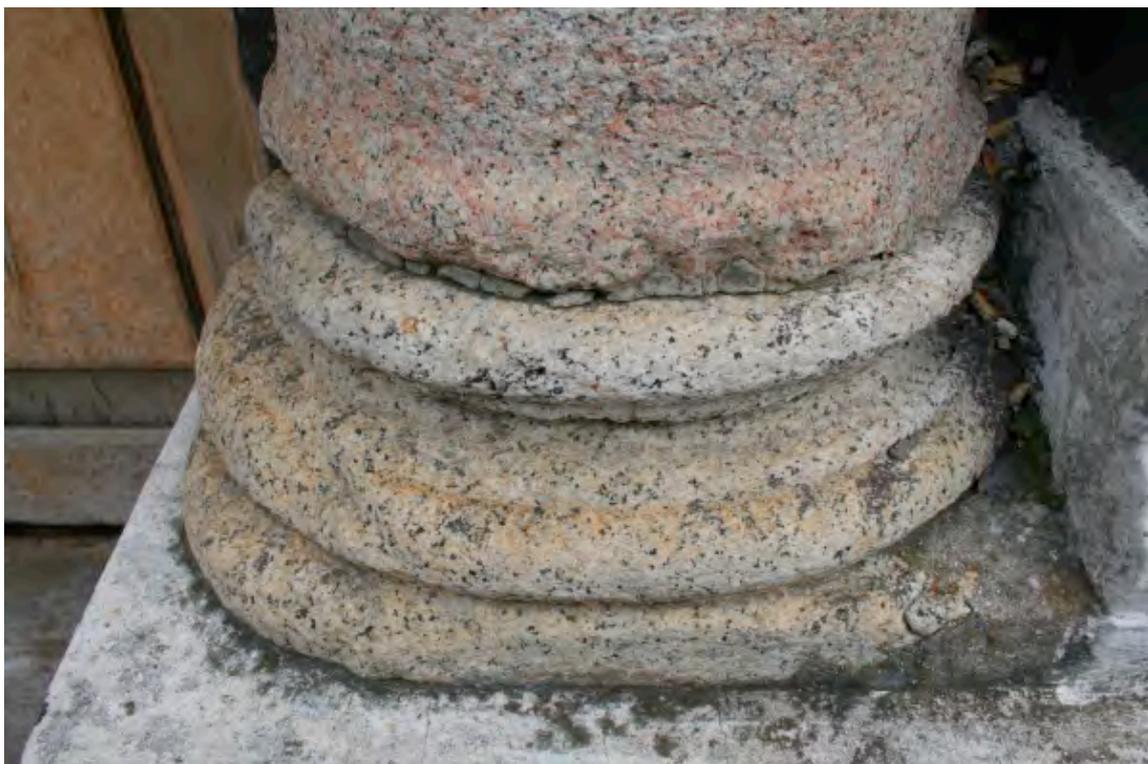
Particolare del basamento e colonna in granito. Si evidenzia la mancanza di porzioni, presenza di stuccature improprie e degradate, deposito superficiale di polveri e sporco generalizzato, con macchie di ruggine, patine biologiche e alterazioni cromatiche.

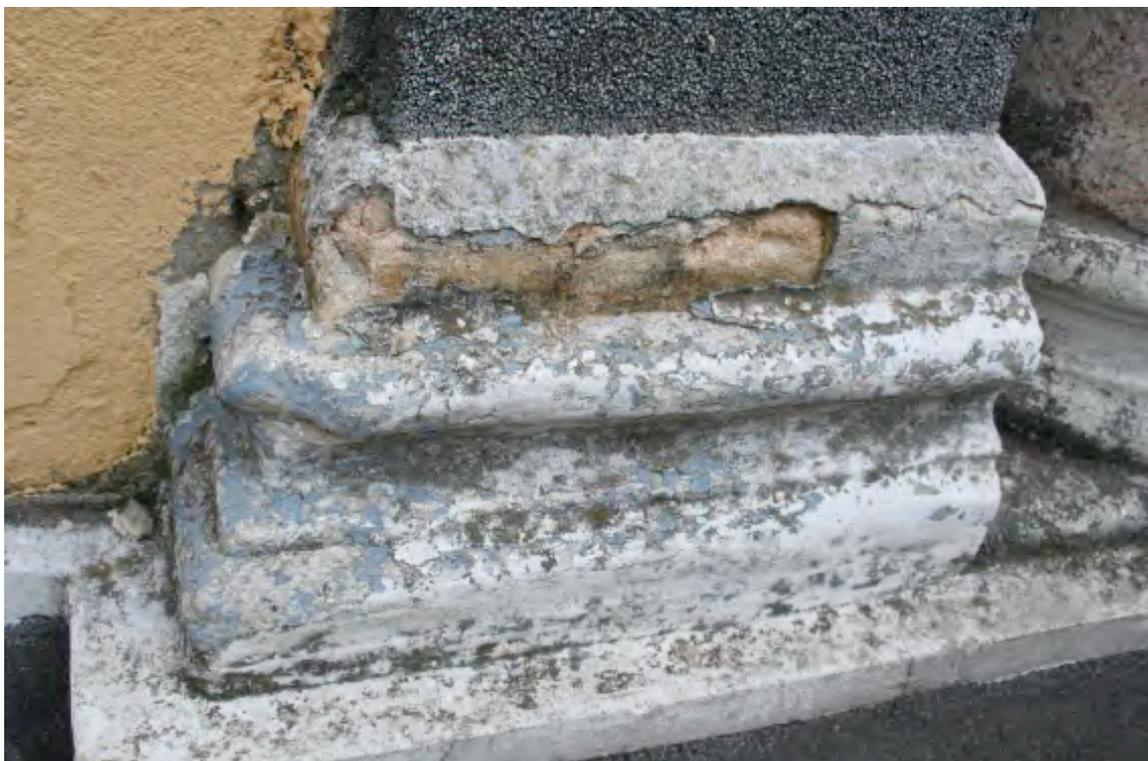
Particolare decorativo, realizzato con pietra e mattoni, ricoperta da innumerevoli strati d'intonachino e pitturazioni successive. Questi strati risultano degradati, con fenomeni di disgregazione e distacchi di porzioni dello strato sottostante.

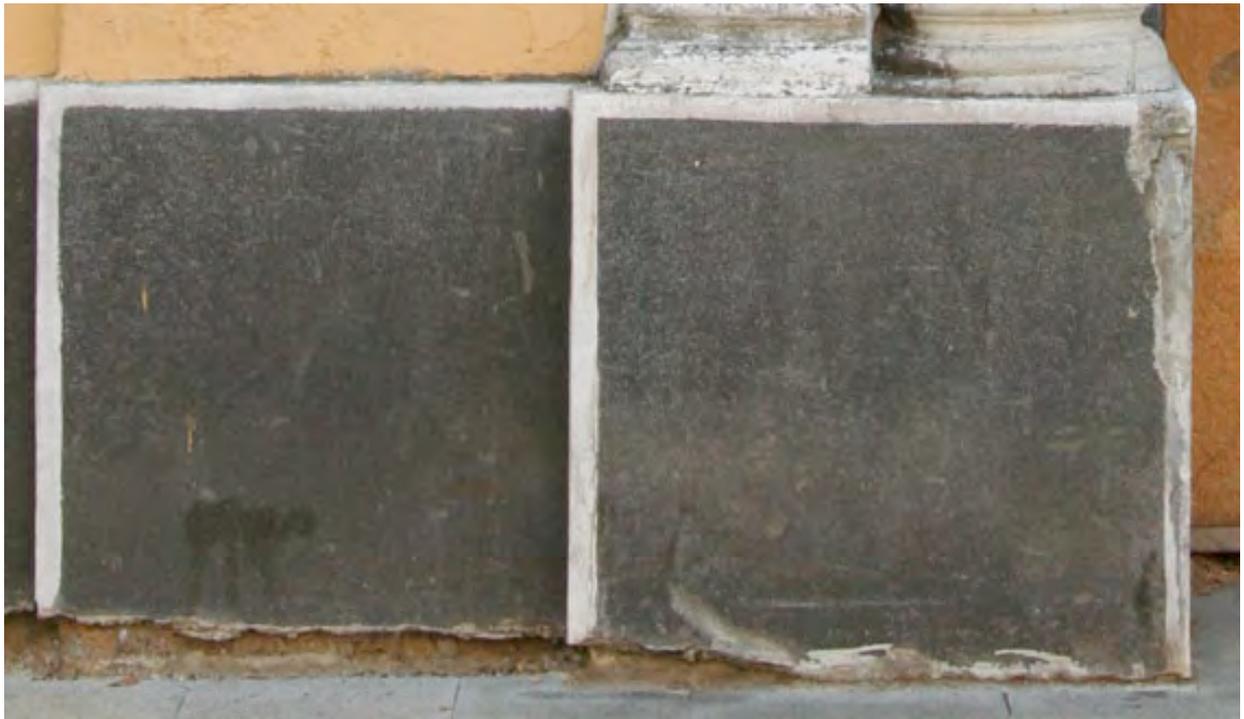
Particolare della zoccolatura realizzata con malta cementizia ricoperta con intonachino plastico tipo "terranova". Tale intonachino risulta improprio e accentua il degrado.

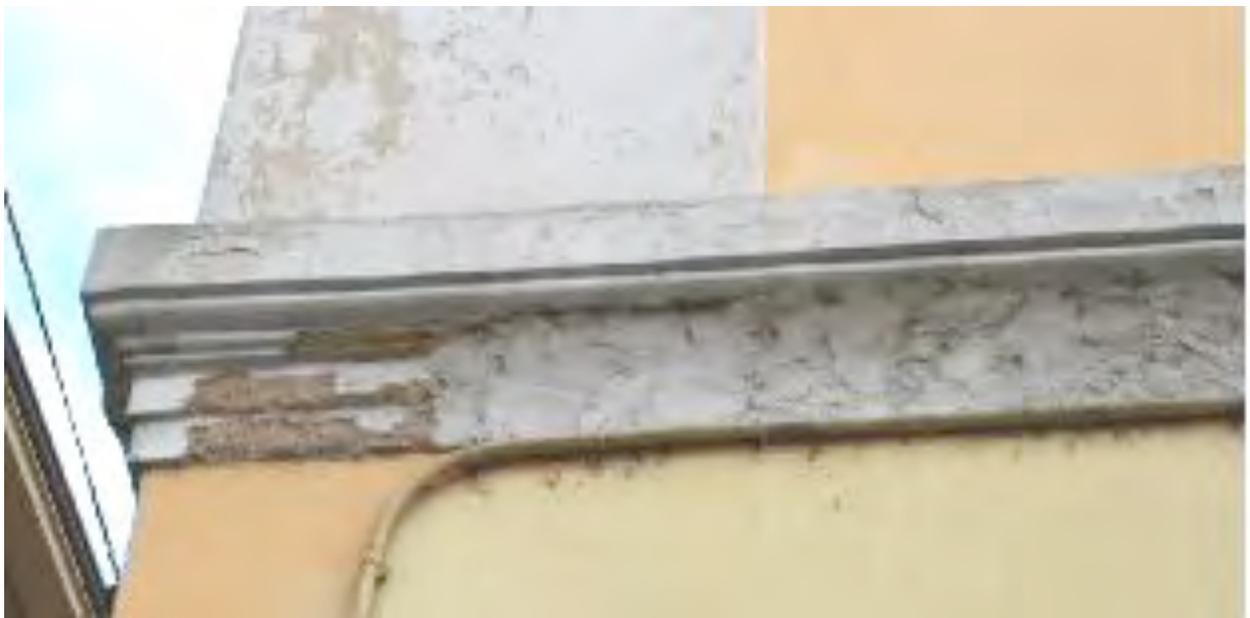
Particolare delle lesene orizzontali realizzate con mattoni e modellate in opera con malta di cemento, ricoperta d'innomerevoli strati di pitturazioni successive.

Come per gli altri elementi, il ristagno d'acqua sul cornicione, il dilavamento e attacco biologico, il degrado dovuto a gelo / disgelo o ancora al degrado chimico dovuto agli agenti atmosferici, hanno portato alla fessurazione dell'intonaco permettendo all'acqua di percolare all'interno, raggiungendo e causando il degrado anche allo strato più interno con conseguente il distacco e perdita di porzioni consistenti.

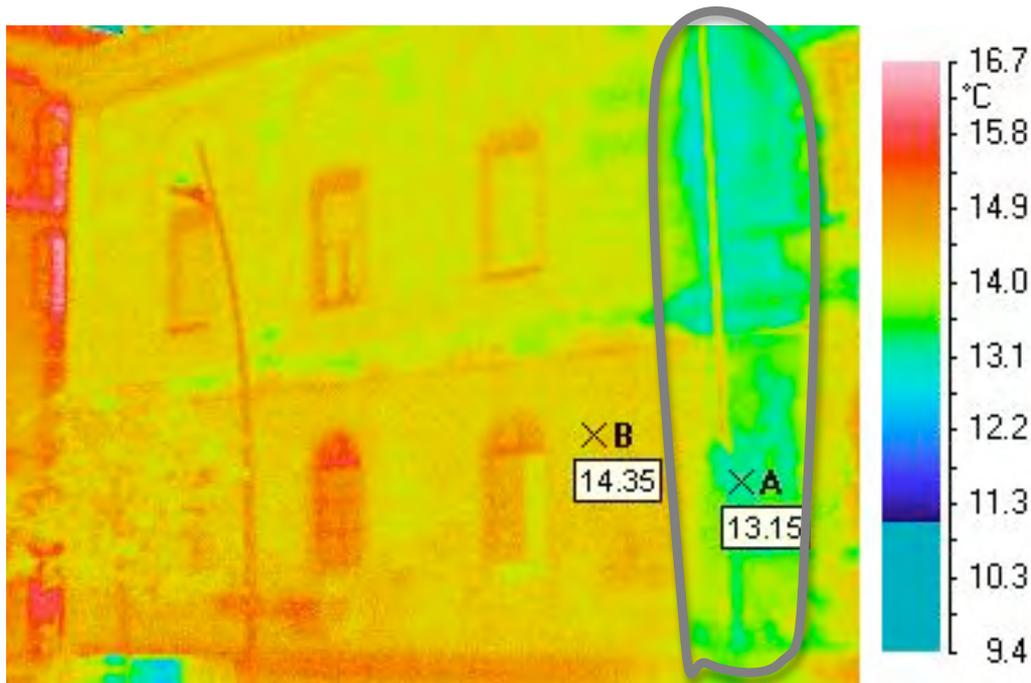
Particolare della zona umida adiacente al pluviale vista all'infrarosso.

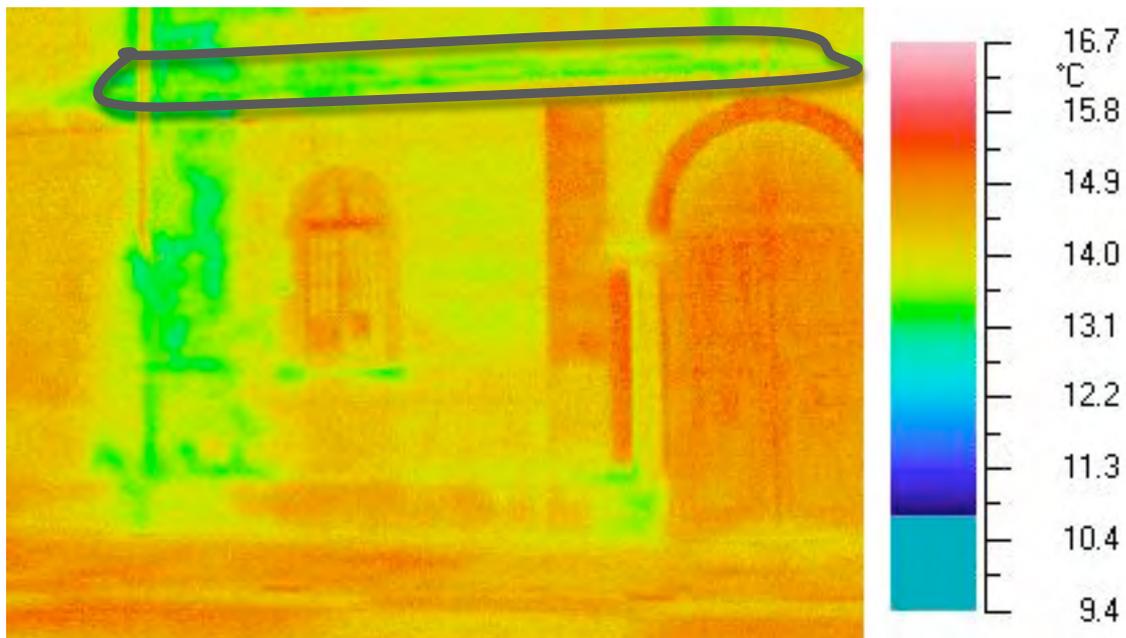
Particolare della zona umida sul cornicione visto all'infrarosso

Il degrado dovuto alle infiltrazioni d'acqua e alle perdite dei pluviali, uniti al meccanismo gelo / disgelo, al dilavamento e azione chimica delle acque meteoriche, all'attacco biologico di alghe e licheni nonché alla cristallizzazione di sali all'interno degli elementi stessi, hanno portato alla fessurazione dell'intonaco; permettendo all'acqua di percolare all'interno, raggiungendo e causando un inizio di degrado anche allo strato più profondo.

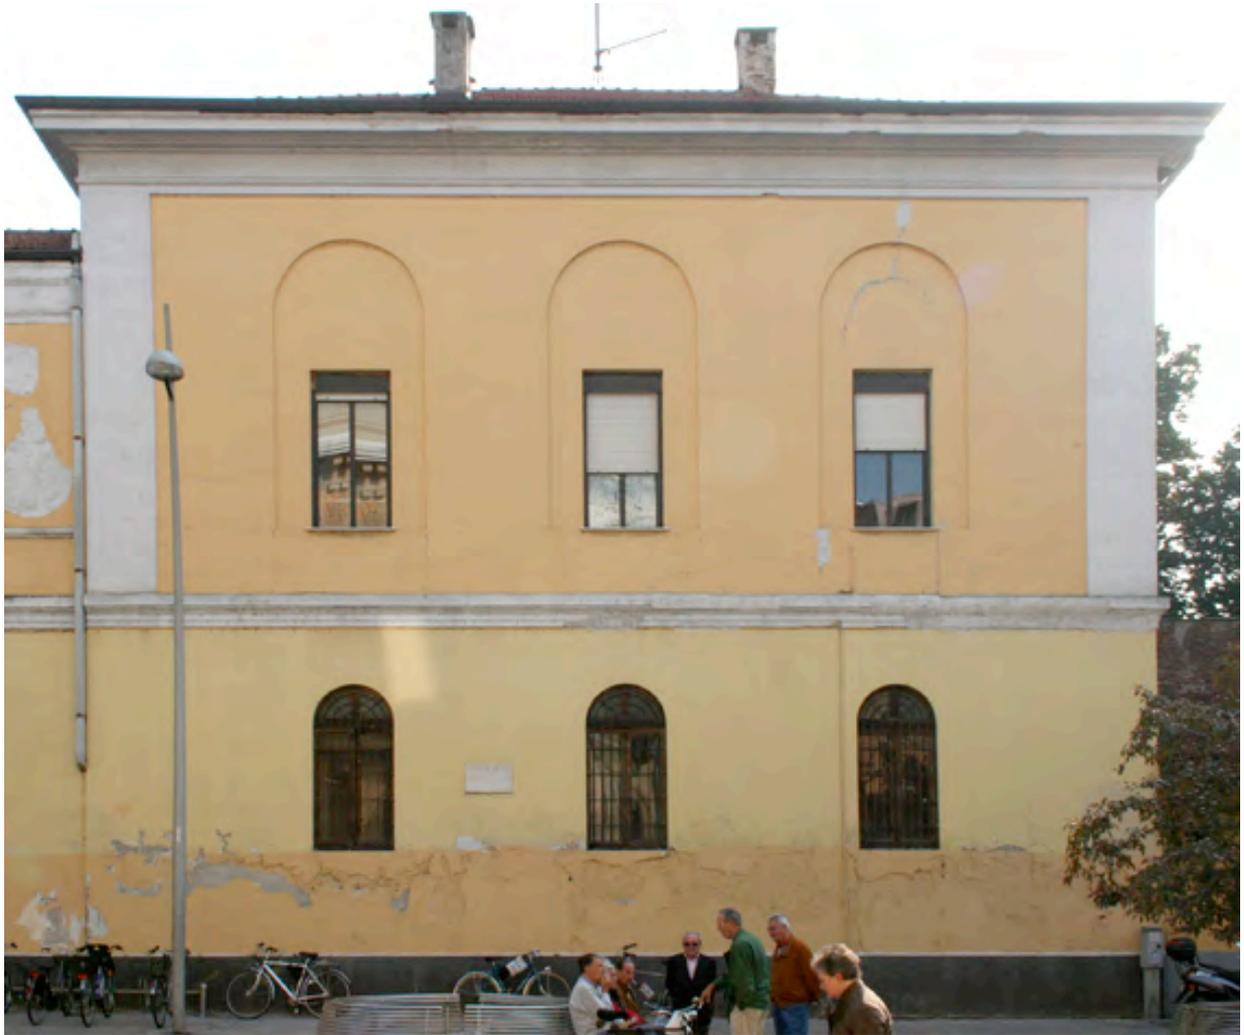
L'intonaco anche di questa parte della facciata è costituito da vari strati d'intonaco con presenza di cemento (non originale), rappezzato più volte e con caratteristiche chimico fisiche non omogenee. La presenza localizzata di umidità, il diverso modulo elastico rispetto alla muratura e fenomeni localizzati di sub-efflorescenza, hanno causato distacchi diffusi, di cui, una parte si evidenzia con la caduta di materiali, mentre altri non sono direttamente visibili ma percepibili con battiture superficiali, soprattutto in corrispondenza dei rigonfiamenti.

Lo stato di degrado è abbastanza omogeneo e diffuso su tutta la superficie.

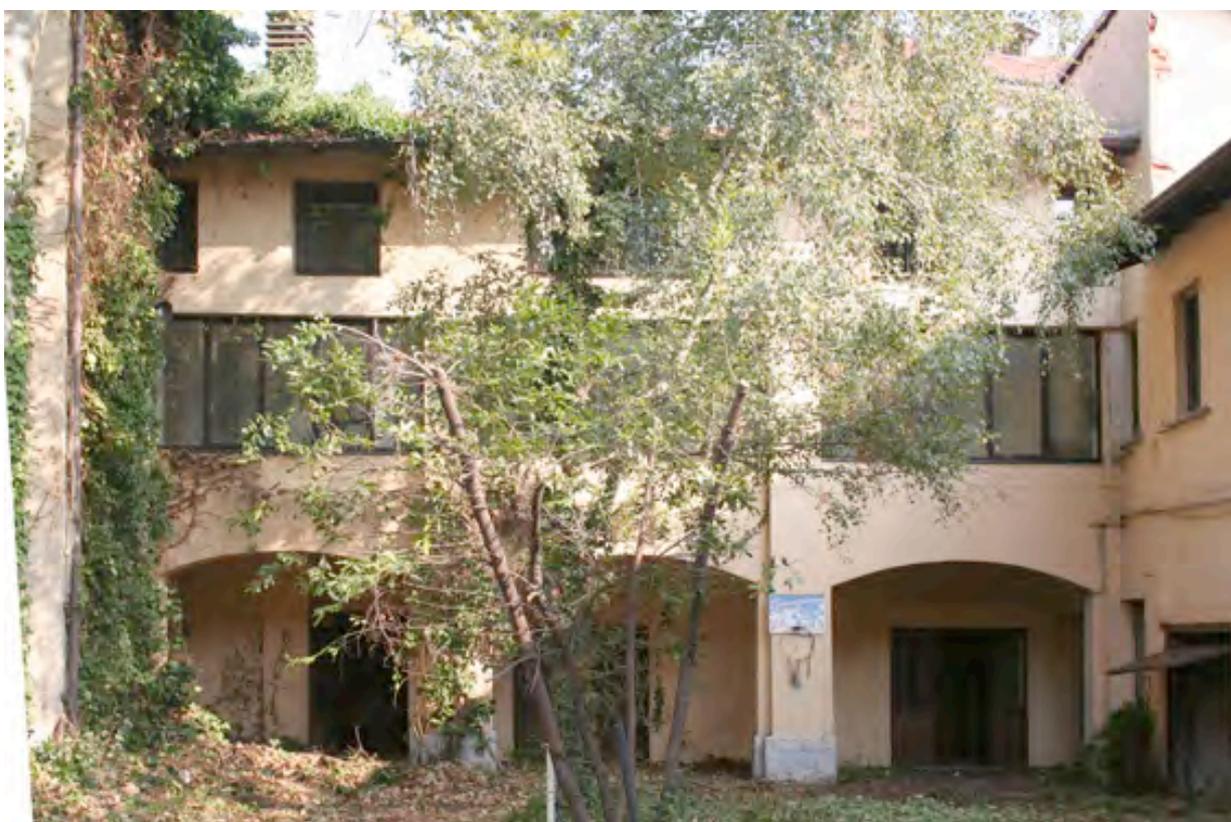
Anni di mancata manutenzione hanno permesso alla vegetazione di invadere la facciata ancorandosi e danneggiando l'intonaco di questa porzione.

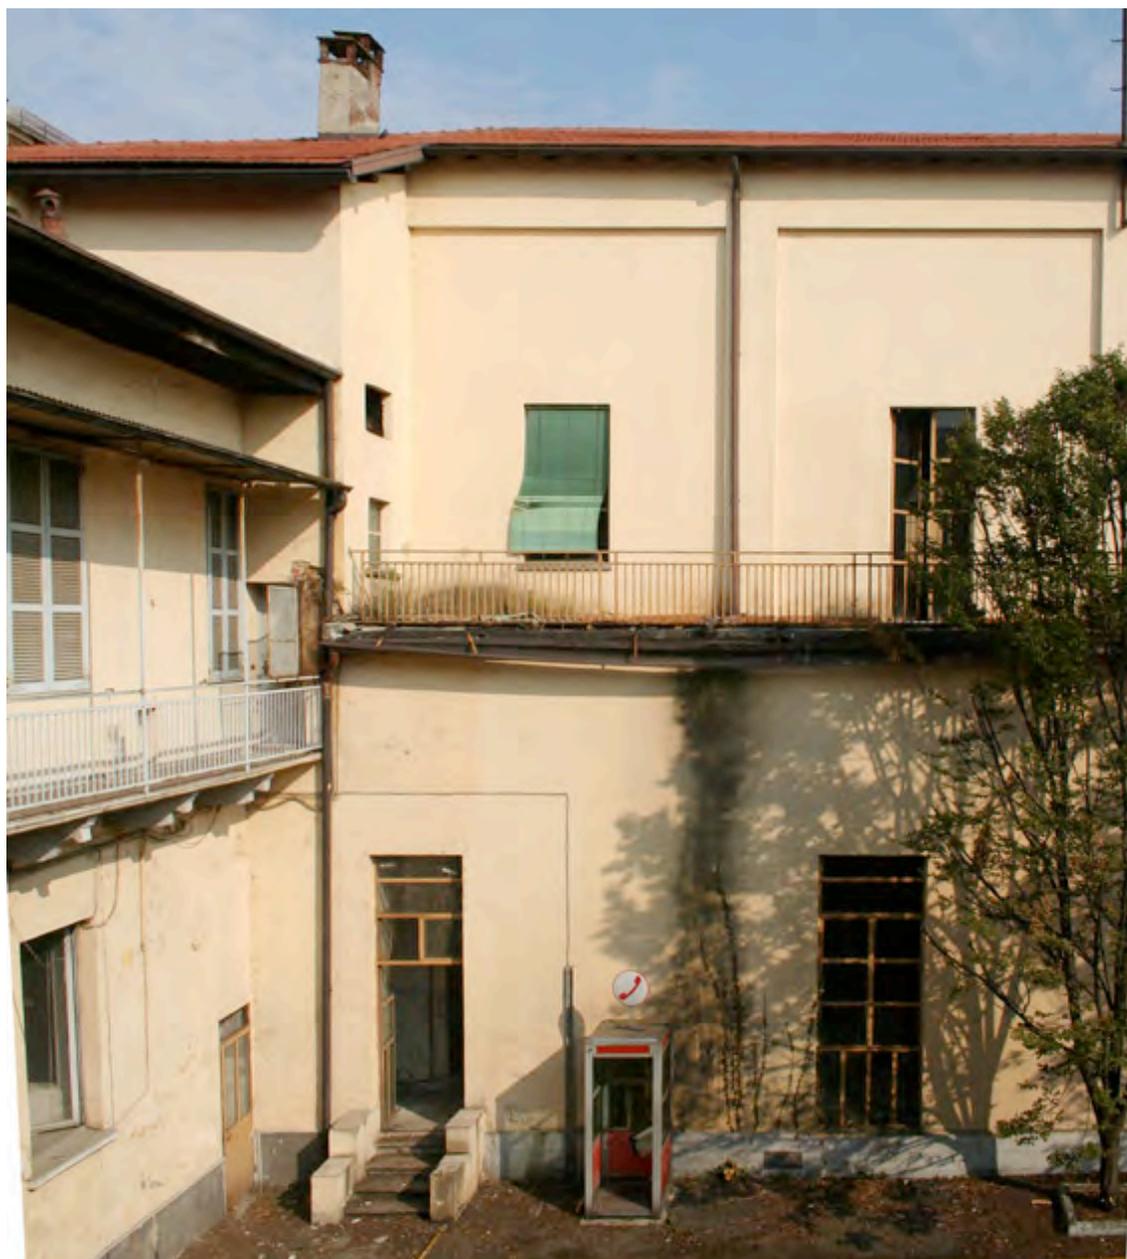
*Particolari della facciata in corrispondenza del pluviale interno alla muratura.
La perdita di acqua dal pluviale ha comportato il degrado dell'intonaco di facciata, con la formazione di una patina dovuta all'azione di alghe e licheni.*

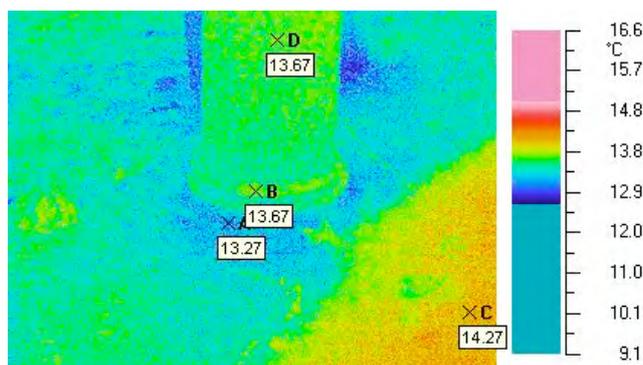
Particolare basamento della colonna vista all'infrarosso. L'umidità di risalita e le zone fredde hanno favorito l'insorgere dei fenomeni di degrado.

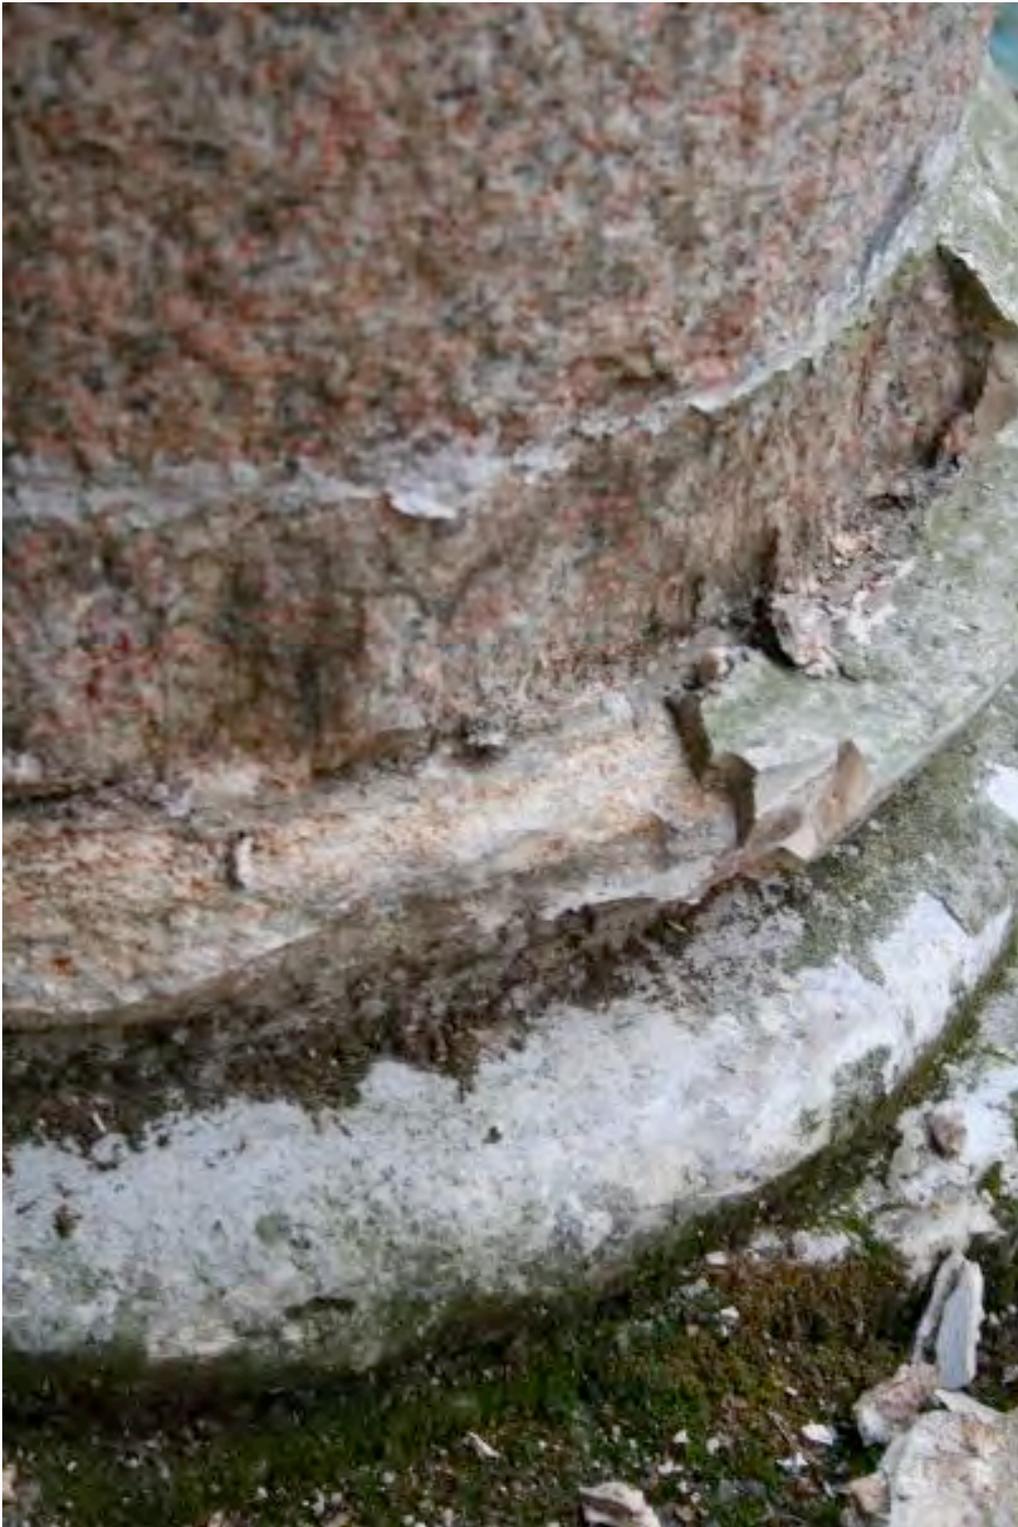
Verificati i basamenti si è constatato che la base delle colonne è stata cerchiata da malta cementizia allo scopo puramente estetico di ridare completezza della colonna, per cui questo potrebbe far pensare a vecchi cedimenti strutturali ormai esauriti (non si notano fessure evidenti) a cui si è rimediato ricostruendo in maniera artificiosa il basamento.

*Particolare del basamento della colonna caratterizzato da distacco del materiale lapideo favorito dalla migrazione dei sali favoriti dall'umidità di risalita.
Nella foto si nota la ricostruzione con malta cementizia delle modanature del basamento.*

Dato che da una verifica sommaria dei carichi gravanti sulla colonna a seguito riportata emerge un carico di esercizio di circa 17 kg/cmq (poco per il granito ma significativo per il basamento se in muratura per degradata), risulta necessaria un'ulteriore ispezione accurata di tutte le fondazioni, per verificarne le caratteristiche geometriche e la consistenza e per poter procedere alla redazione degli esecutivi di consolidamento.

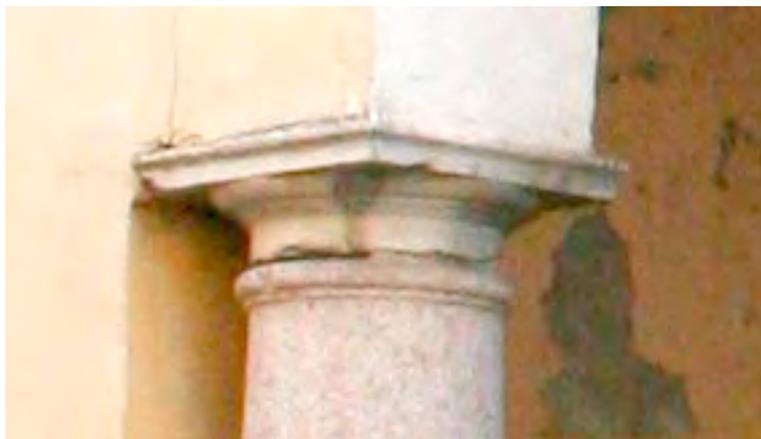
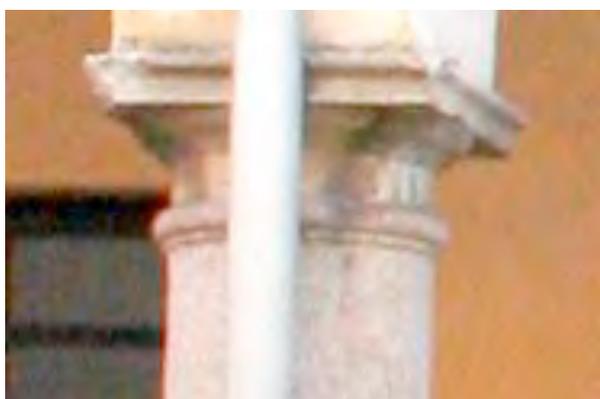
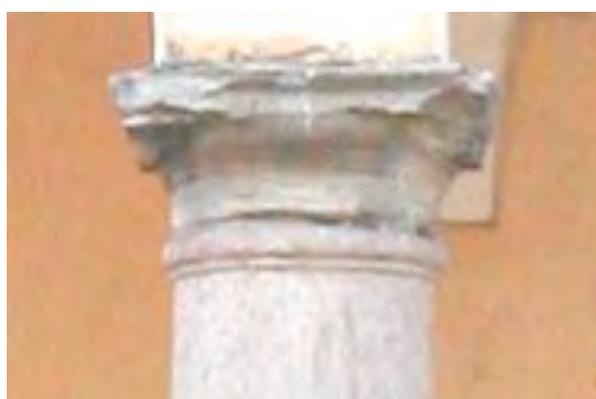
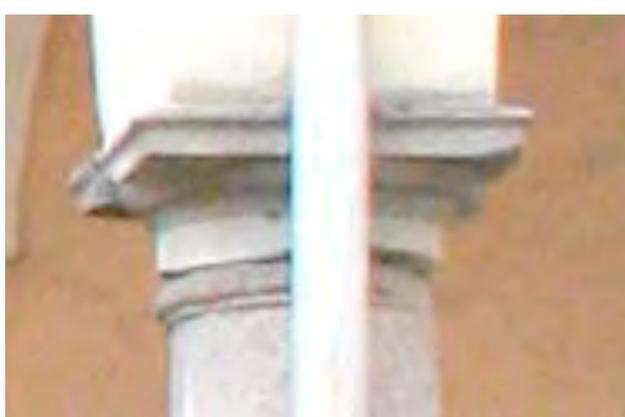
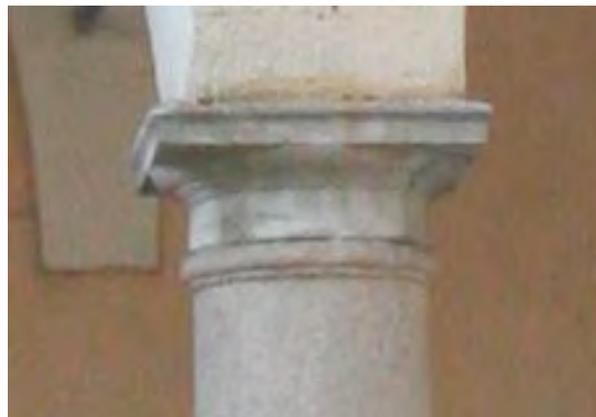
Particolari dei capitelli delle colonne caratterizzato da erosione del materiale lapideo e dalla presenza di macchie.

Come per gli altri elementi, il dilavamento dovuto agli agenti atmosferici, l'attacco biologico di licheni, e la formazione di croste, hanno portato all' erosione e, alla disgregazione di piccole porzioni.

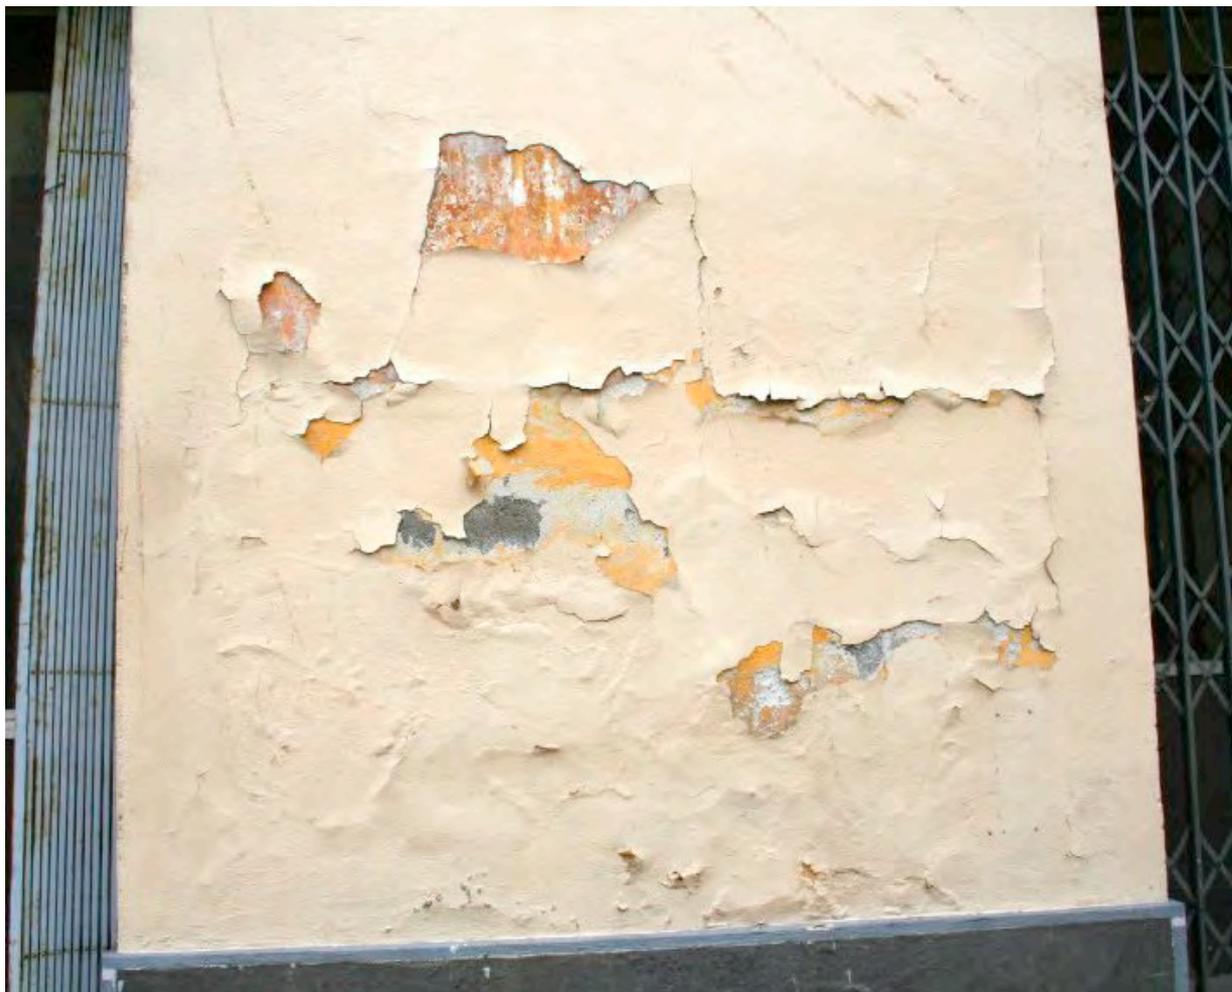
Particolare dell'intonaco soggetto a fenomeni di rigonfiamento caratterizzati dal sollevamento superficiale e localizzato dell'intonaco e delle ridipinture, che assume forma e consistenza variabile a "macchia di leopardo".

Come per gli altri elementi, l'umidità di risalita, il dilavamento e l'attacco biologico, chimico dovuto agli agenti atmosferici e la cristallizzazione di sali all'interno dei vari strati di malta cementizia, hanno portato ad un diffuso degrado di tutto l'intonaco.

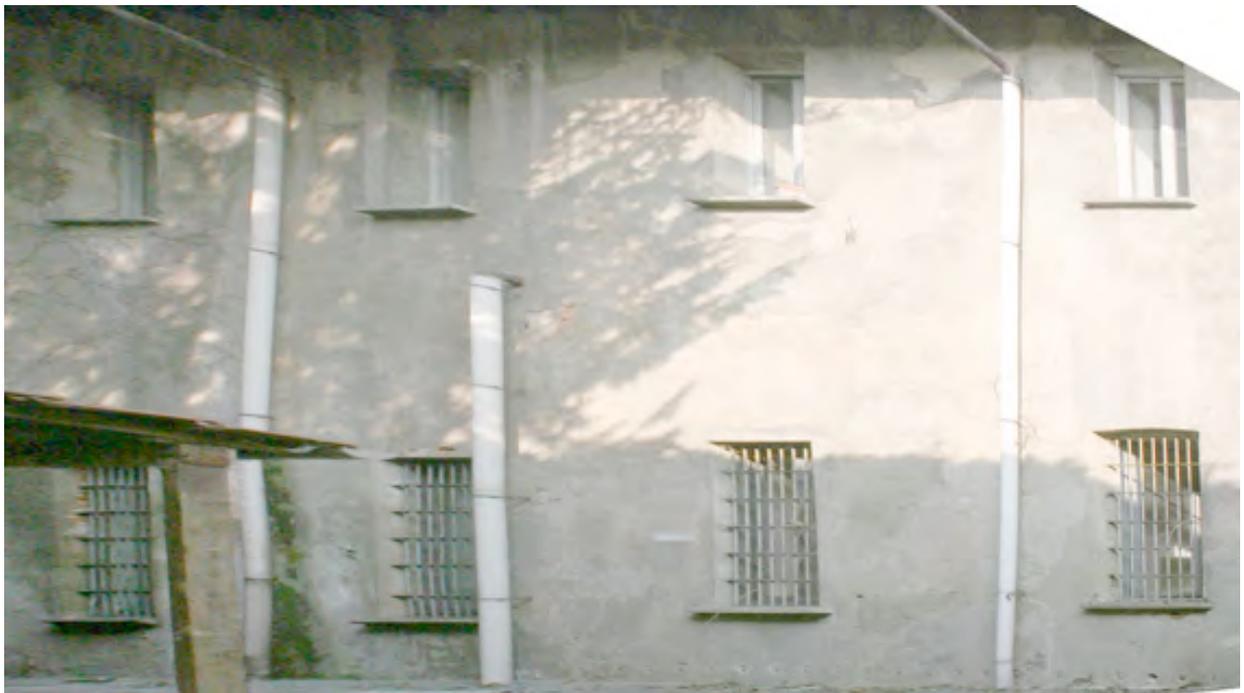
La presenza di macchie, depositi e sporco non permettono di valutare dal basso lo stato di conservazione degli elementi come pure degli lapidei del balcone evidenziati nella foto successiva.

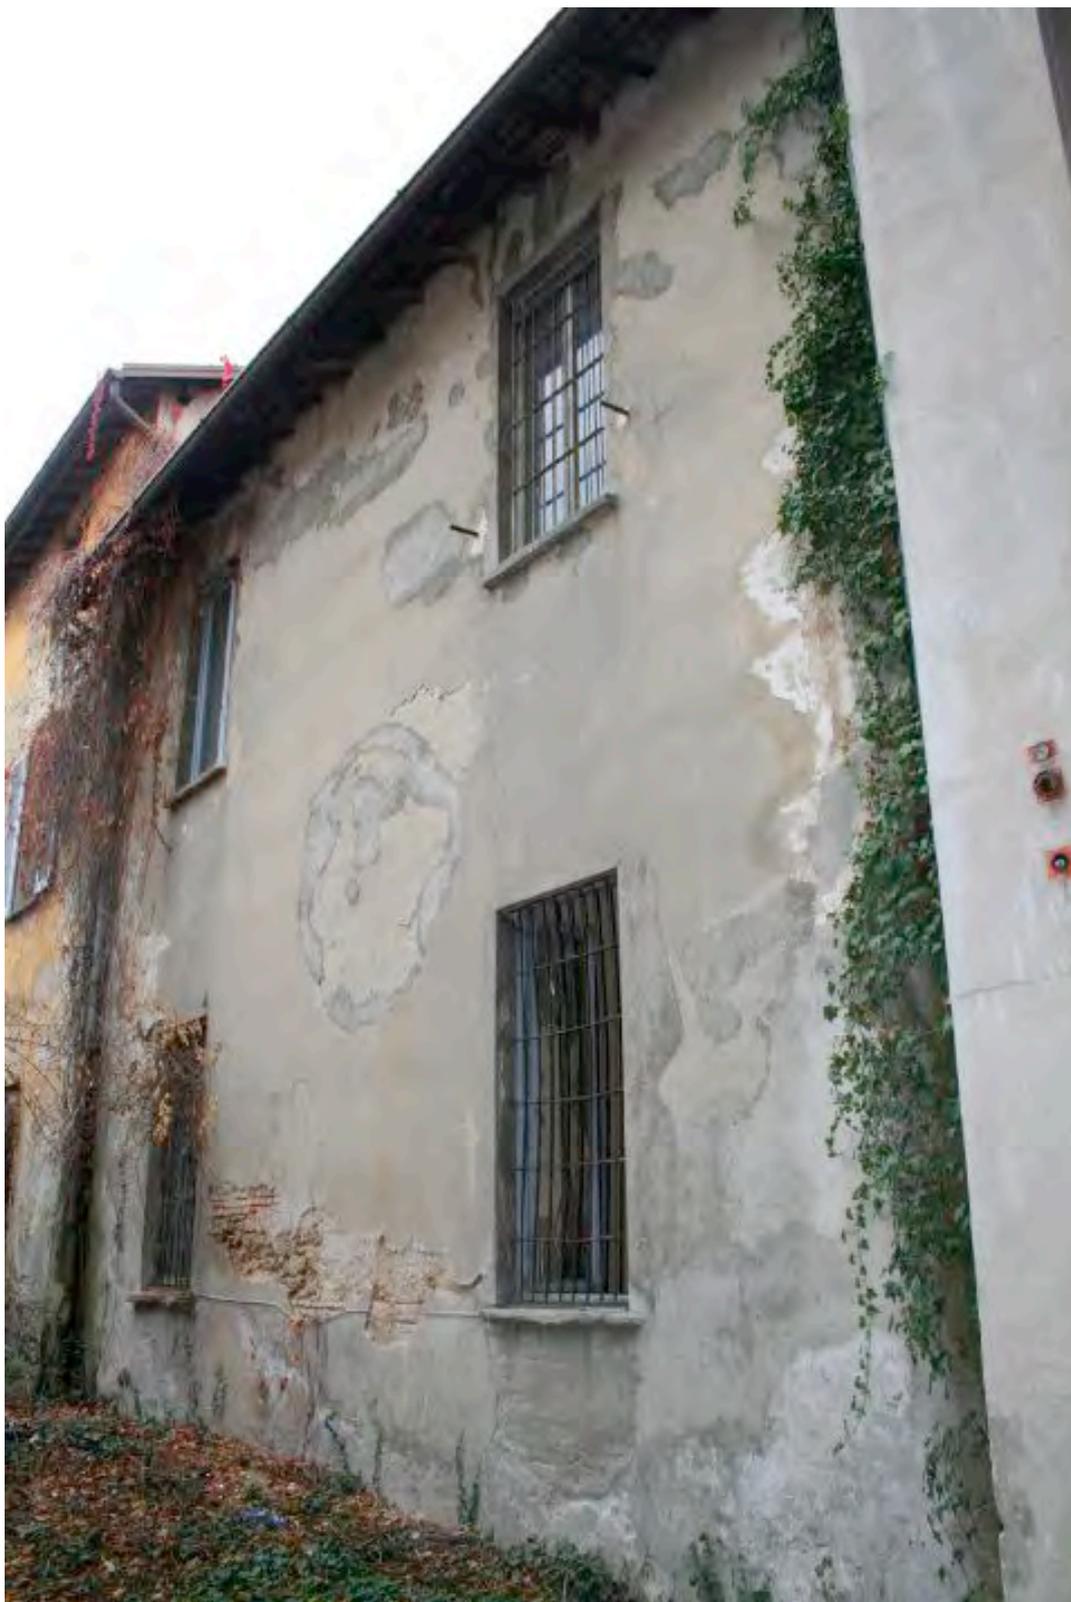
Particolare della parete caratterizzata dalla presenza di fenomeni di efflorescenza, caratterizzati dalla formazione di sostanze, dal colore biancastro e di aspetto cristallino e da fenomeni di sub-efflorescenza con cristallizzazione all'interno del materiale provocando il distacco dell'intonaco, permettendo all'acqua di percolare all'interno, raggiungendo e causando un inizio di degrado anche allo strato di mattoni. Inoltre, è possibile notare, nella parte inferiore della parete l'umidità di risalita capillare, tale fenomeno accentua le alterazioni delle efflorescenze.

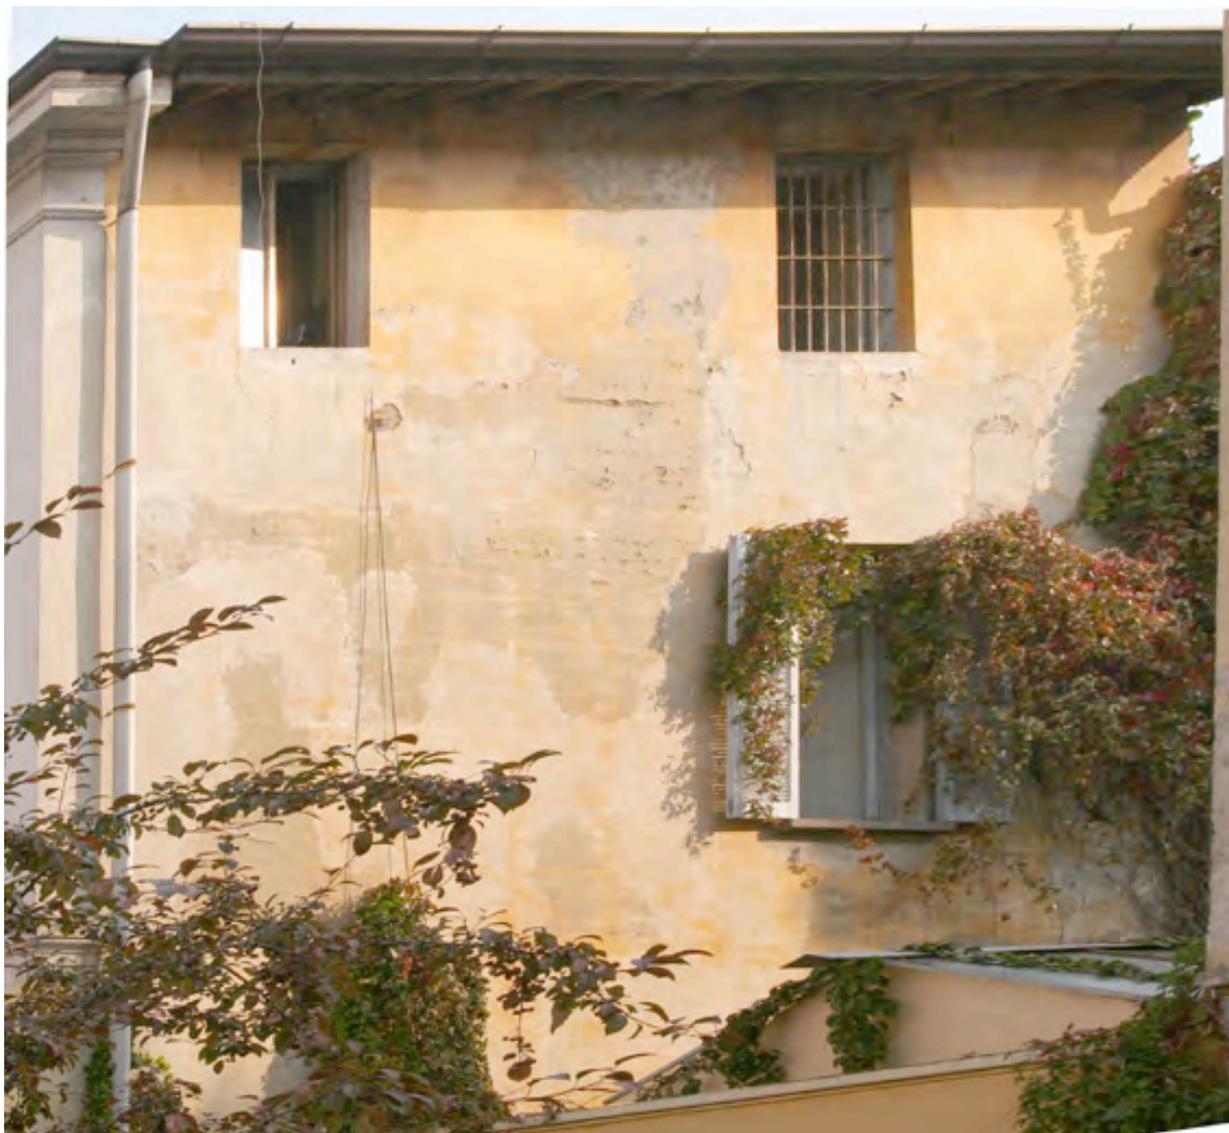
Particolare dell'intonaco realizzato con più strati sovrapposti su base di muratura in mattoni. Come per gli altri elementi, l'attacco biologico e chimico dovuto agli agenti atmosferici e la cristallizzazione dei sali all'interno degli elementi hanno portato alla fessurazione dell'intonaco ma anche a fenomeni di esfoliazione con conseguente distacco di uno o più strati superficiali.

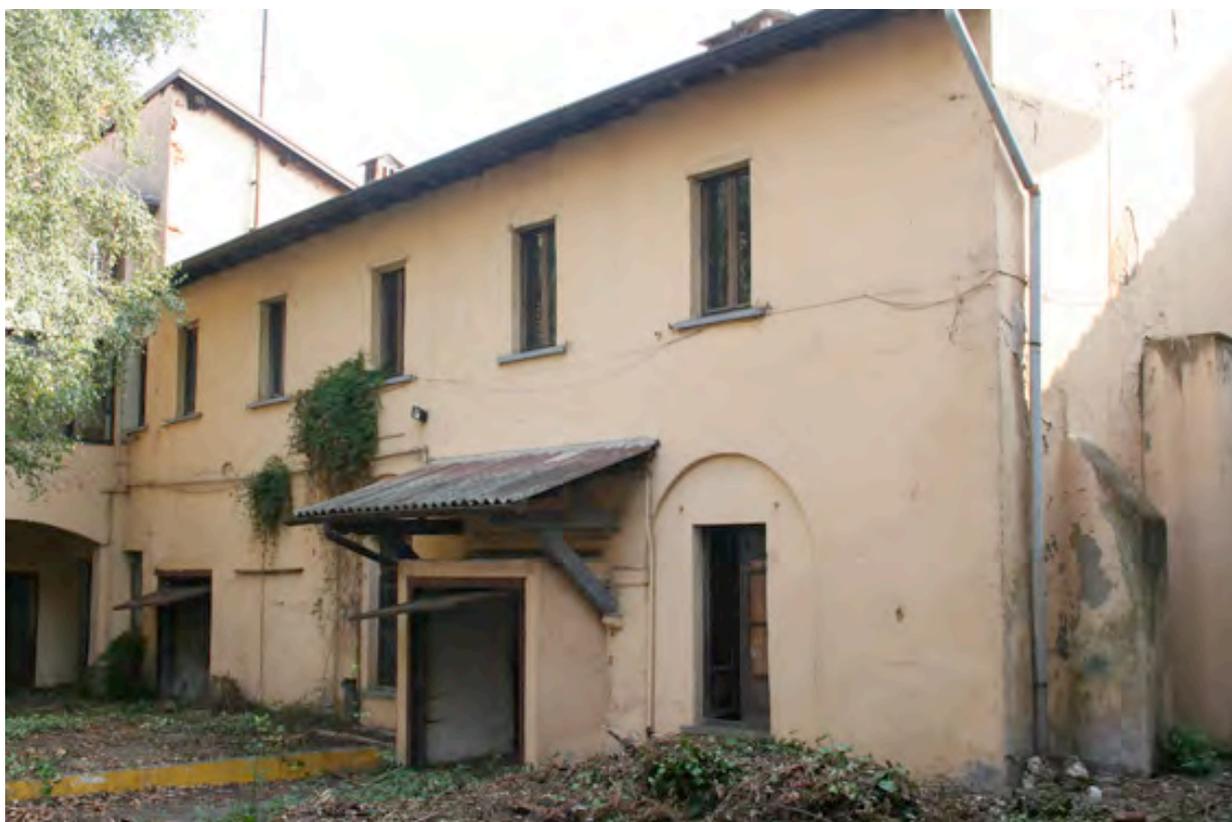
La foto evidenzia lo stato di degrado dell'intonaco con presenza di distacchi ed efflorescenze
