COMUNE DI MONZA

Riqualificazione e restauro degli spazi
della ex Caserma di Piazza San Paolo
da destinarsi alla nuova Biblioteca
Generale Centrale d'informazione e
cultura della città di Monza

Caserma S.Paolo

Relazione indagini e rilievi 2008 (Aggiornamento alle indagini 2009)

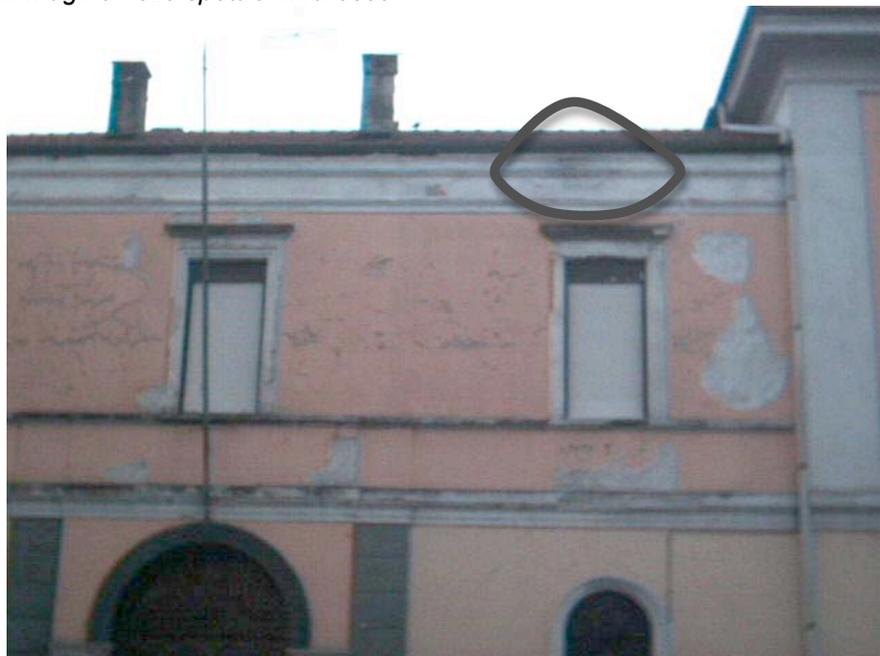
Commento: sopra l'immagine termografica individua alcuni punti che a causa di perdite dai pluviali risultano esposti a frequenti dilavamenti. L'acqua, che penetra nella struttura durante le precipitazioni, ha presumibilmente degradato in maniera differenziale gli intonaci e le lesene.

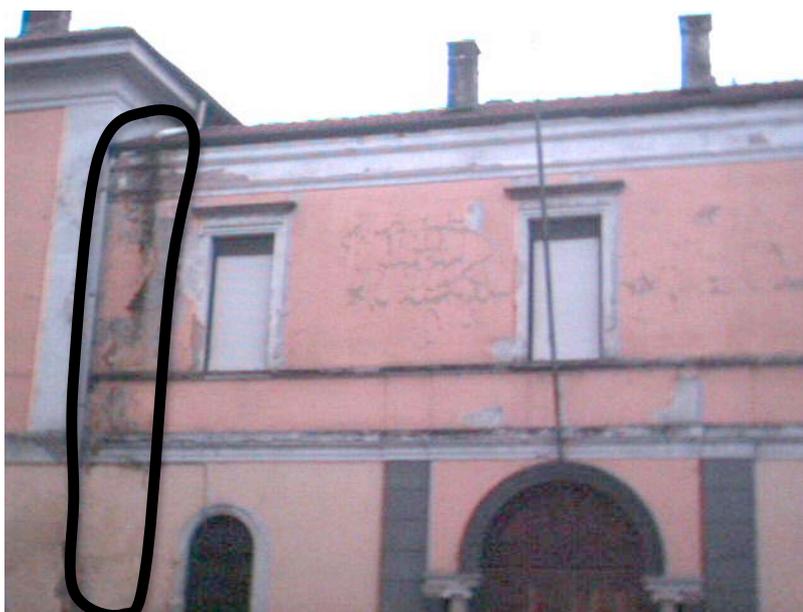
Commento: sopra l'immagine termografica, evidenzia l'angolo sinistro che a causa di perdite dal pluviale (individuata del n°2) risulta esposto a umidità e frequenti dilavamenti. L'acqua, che penetra nella struttura durante le precipitazioni, ha presumibilmente degradato in maniera differenziale gli intonaci. Anche la porzione individuata con il n° 1 risulta particolarmente degradata, tanto da permettere all'acqua delle precipitazioni di infiltrarsi negli strati meno superficiali dell'intonaco.

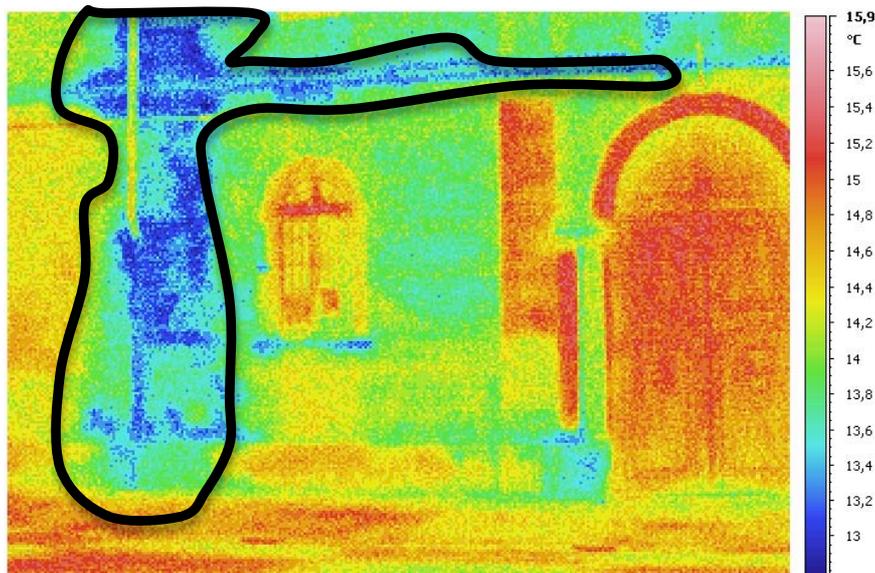
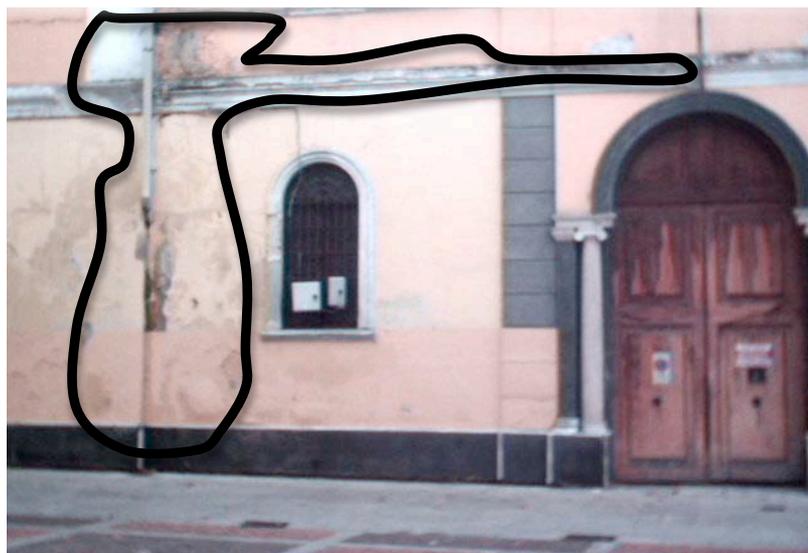
Commento: sopra l'immagine termografica, individua la parte bassa della scheda precedente.

Le perdite dai pluviali espongono a frequenti dilavamenti con l'acqua che penetra nella struttura durante le precipitazioni e provoca un degrado degli intonaci mediante anche la diffusione d'infestanti biologici. Anche i cornicioni con il ristagno d'acqua favoriscono la diffusione di muschi e alghe che con sporco, croste nere ecc accentuano il degrado degli agenti atmosferici.

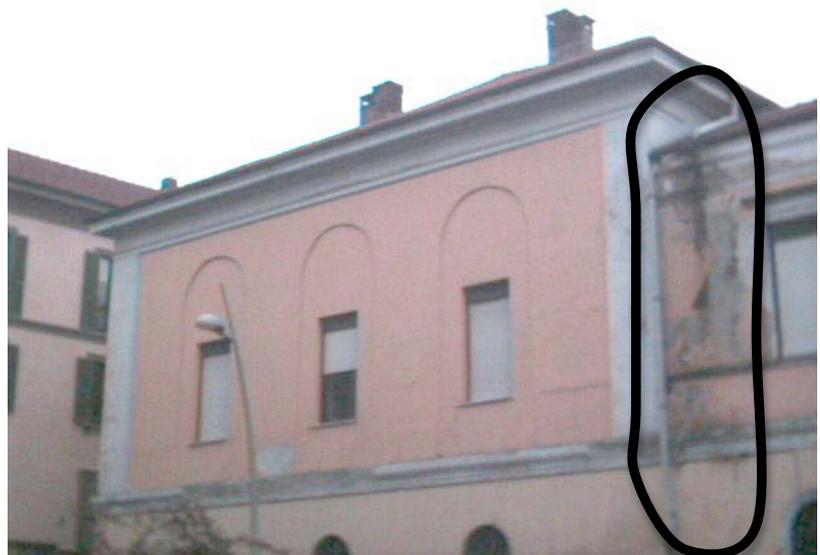
Commento: l'immagine riprende la porzione delle schede precedenti evidenziando ancora l'umidità causata dalla perdita del pluviale.

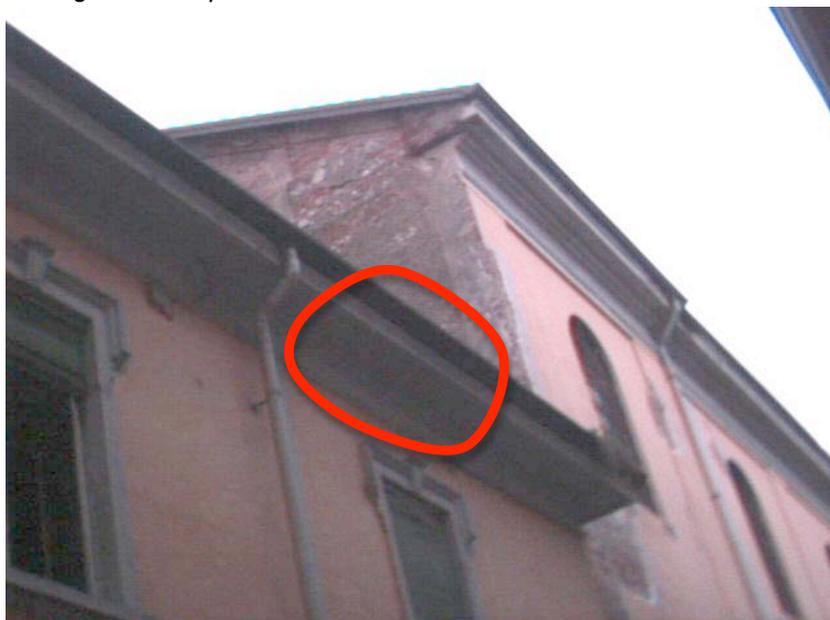
Commento: particolare del tratto intermedio dei cornicioni su via Zucchi. A differenza dell'immagine precedente si evidenziano anomalie termiche correlate a perdite dal canale.

L'acqua che penetra nella struttura durante le precipitazioni ha presumibilmente degradato in maniera differenziale gli intonaci e le lesene.
