Sistemazione e riqualificazione sottopasso ciclopedonale via Sant'Alessandro/Tolstoj

RELAZIONE TECNICA DESCRITTIVA

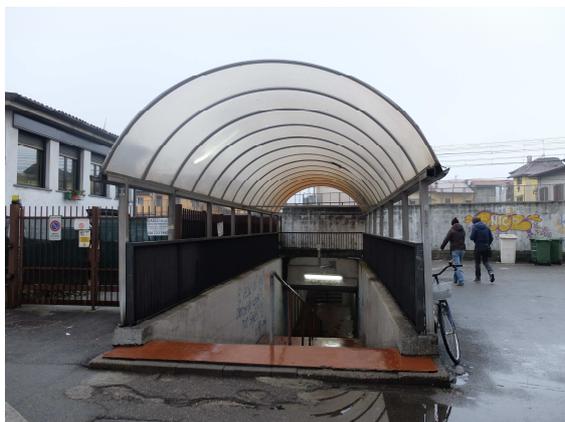
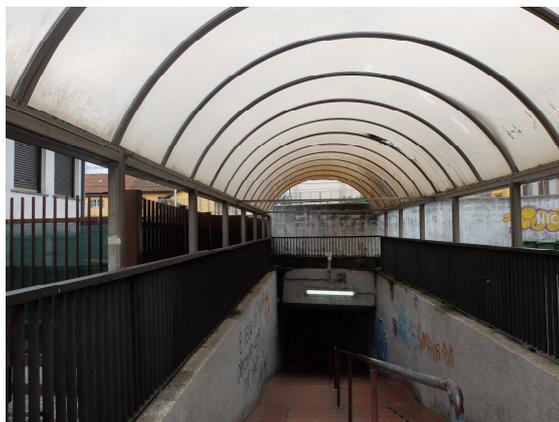
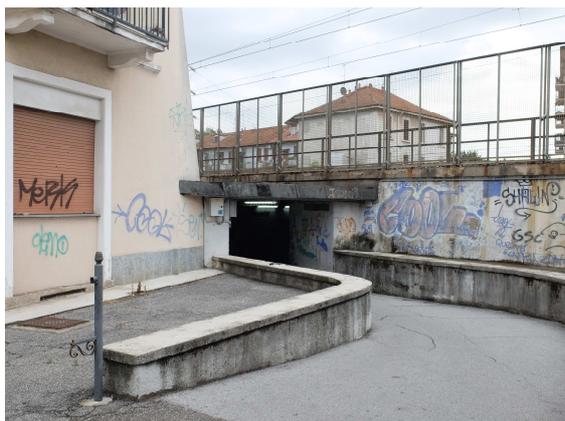
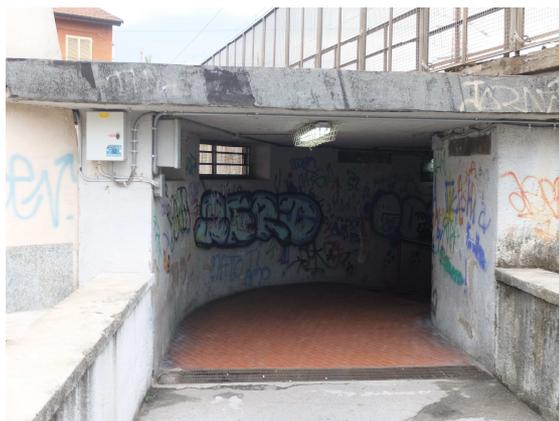
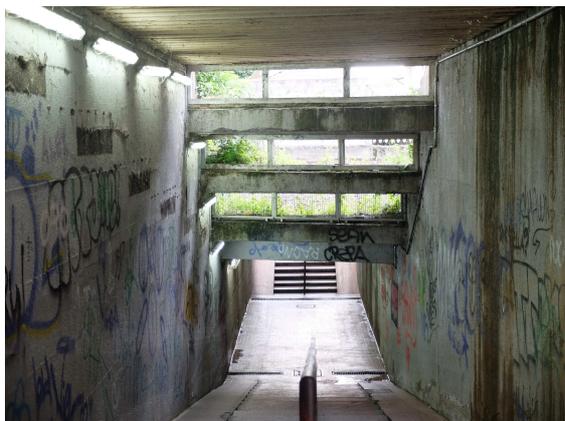
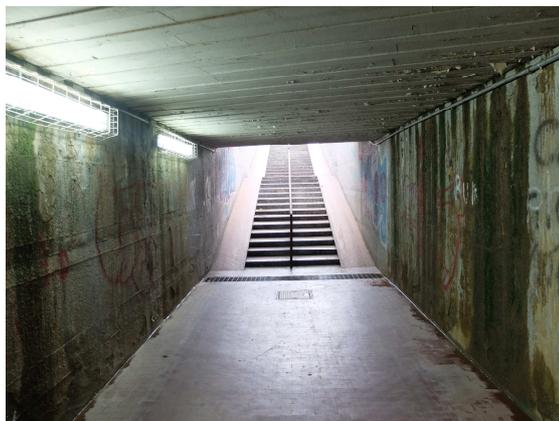
Restituzione fotografica dello stato di fatto

Da un esame a vista appare evidente uno stato degenerativo diffuso che interessa i diversi elementi tecnologici di cui si compone il manufatto.

Per ciò che attiene l'esterno delle strutture si riscontra in corrispondenza dell'accesso, posto ad est del tracciato ferroviario, il deterioramento degli elementi di cui si compone la pensilina metallica ed in particolar modo il cattivo stato di conservazione delle pannellature in materiale plastico; inoltre il basamento su cui sono ancorati i pilastri metallici della pensilina, costituente la parte sommitale del muro di contenimento delle scale, risulta sprovvisto di elementi di protezione e di regimentazione delle acque e presenta evidenti tracce di umidità. I fenomeni degenerativi sopradescritti sono in parte causati dall'azione degli agenti atmosferici ed in parte dovuti alla vetustà dei materiali.

Per quanto attiene l'accesso ovest si riscontra il dissesto della pavimentazione in prossimità della rampa di accesso lungo la quale sono evidenti crepature ed avvallamenti dell'asfalto; segni di degrado diffuso sono presenti anche sulle superfici dei parapetti, dove si manifesta il dilavamento degli intonaci, e sulle copertine in cemento poste a protezione degli stessi. Si rileva inoltre la presenza di scollamenti, lesioni e fessurazioni della guaina bituminosa che riveste le coperture del manufatto; tali fenomeni degenerativi, per lo più ascrivibili alla vetustà del materiale, rendono inefficiente l'impermeabilizzazione dei solai.

In generale, dunque, tutti i rivestimenti esterni sono interessati da fenomeni infiltrativi, quali umidità di risalita ed umidità da pioggia battente, determinanti il distacco degli intonaci dal supporto murario e la formazione di crepe e lesioni; la presenza di murali realizzati sulle pareti esterne ed interne del sottopasso rappresenta un elemento aggiuntivo di deterioramento degli intonaci.

All'interno del sottopasso il degrado dei materiali appare ancora più evidente a causa di una minore ventilazione delle superfici murarie che manifestano i segni delle infiltrazioni causate dalla cattiva impermeabilizzazione delle strutture fuori ed entro terra; le criticità maggiori emergono in corrispondenza degli attacchi tra i solai e le schermature verticali, dove l'azione progressiva dell'acqua innesca il distacco parziale del cemento lungo gli spigoli dei solai.

I difetti di impermeabilizzazione della sovrastruttura ferroviaria generano il dilavamento dell'intonaco che riveste le pareti del corridoio di collegamento sotterraneo e sono causa della formazione di ruggine agli attacchi tra le putrelle costituenti l'orditura del solaio e la muratura; la forte umidità presente nell'ambiente inoltre determina l'esfoliazione della pittura in corrispondenza degli elementi di alleggerimento.

Per quanto attiene le pavimentazioni interne, i rivestimenti dei gradini delle scale appaiono lesionati sia per le parti in gres sia per quelle in granito con mancanze in prossimità degli spigoli mentre le piastrelle in gres che ricoprono il piano di calpestio presentano per molti tratti fessurazioni e rotture.

Le foto evidenziano il cattivo stato manutentivo del sottopasso ed i principali fenomeni degenerativi in atto.

Tra gli interventi diretti all'efficientamento dell'impermeabilizzazione rientrano la rimozione della guaina bituminosa esistente dalle coperture e la posa in opera di membrana elastoplastomerica con spessore di 4+4 millimetri, la sostituzione delle pannellature in materiale plastico a copertura della pensilina metallica posa in opera di nuovi pannelli in lastre di policarbonato.

Il ripristino degli elementi strutturali danneggiati dalle infiltrazioni viene perseguito attraverso l'asportazione delle parti di calcestruzzo ammalorate ed il trattamento dei ferri di armatura mediante l'applicazione di antipassivante con successiva ricostruzione del calcestruzzo; tali operazioni sono indirizzate in particolar modo sulle travi e sui frontalini aggettanti presenti in copertura. Tra gli interventi programmati è ricompreso anche il trattamento delle travi in ferro del sottopasso teso all'eliminazione dei depositi di ruggine e successiva applicazione di vernice protettiva antiruggine.

Per quanto attiene il ripristino delle superfici il progetto prevede il rifacimento degli intonaci ammalorati, la pitturazione delle pareti dei corpi scala con pittura antigraffito epossilossanica ed il trattamento delle pareti del corridoio di collegamento mediante la rimozione degli intonaci, la pulizia del supporto murario, l'applicazione di malta di premiscelata a base di cemento osmotico e la tinteggiatura con vernice epossilossanica.

Ulteriori interventi sono finalizzati al miglioramento della fruibilità del sottopasso, tra questi rientrano il rifacimento degli asfalti in prossimità degli accessi, la sostituzione dei corrimani esistenti, l'allargamento dei gradini delle scale con conseguenziale riduzione della sezione delle rampe adiacenti le scale e la realizzazione di un nuovo impianto di illuminazione a LED atto a migliorare le condizioni di visibilità all'interno della struttura favorendo nel contempo il risparmio energetico.
