LAVORI DI RECUPERO E RESTAURO

SCUOLA EX BORSA DI VIA BOCCACCIO IN COMUNE DI MONZA (MB)

PROGETTO DI FATTIBILITA' TECNICA ED ECONOMICA

Relazione tecnica sulle strutture

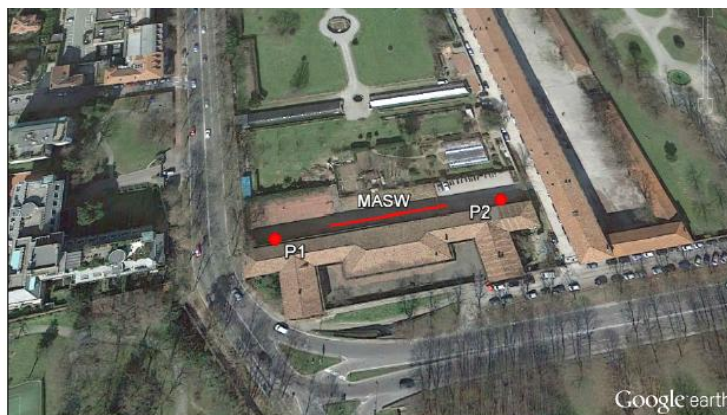
Per la caratterizzazione geotecnica si è predisposta una campagna geognostica caratterizzata da due prove penetrometriche dinamiche standard.

Per la caratterizzazione sismica del terreno di sedime è stata eseguita una prospezione sismica multicanale con acquisizione ed elaborazione dati mediante metodologia MASW e misura del microtremore sismico con tecnica HVSr.

Ubicazione prove penetrometriche e stendimento sismico

Le prove penetrometriche sono state condotte sino ad una profondità massima di -17,4m dal piano campagna. I risultati delle prove eseguite e l'analisi documentale in letteratura hanno permesso di identificare un modello geotecnico omogeneo e sufficientemente completo nell'ambito del livello di approfondimento del presente progetto.

Le indagini hanno evidenziato, al di sotto di uno strato superficiale di pavimentazione in asfalto, una prima unità litotecnica costituita da depositi scarsamente addensati o sciolti di natura limoso-argillosa-sabbiosa attribuibili al primo substrato di terreni di riporto o depositi glaciali ferrettizzati legati al fenomeno degli occhi pollini. L'orizzonte si affonda fino alla quota di -8,7m per la prova P2 e -15,6m per la prova P1.
