COMUNE DI MONZA

Riqualificazione e restauro degli spazi
della ex Caserma di Piazza San Paolo
da destinarsi alla nuova Biblioteca
Generale Centrale d'informazione e
cultura della città di Monza

Caserma S.Paolo

Relazione indagini e rilievi 2008 (Aggiornamento alle indagini 2009)

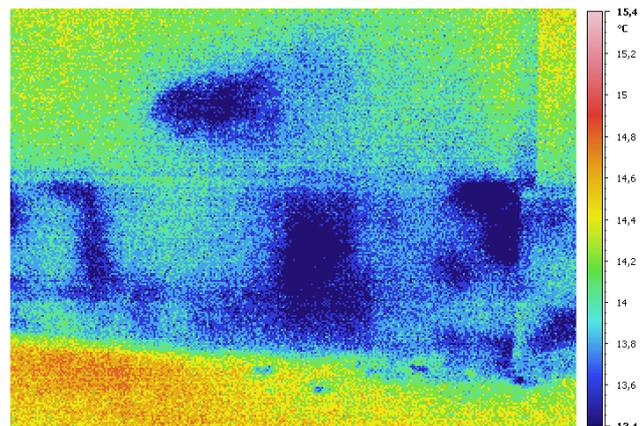
Immagine termografica che evidenzia l'umidità

La gronda è presumibilmente realizzata con elementi lapidei ammorsati nella muratura, il tutto ridipinto più volte, (è opportuna un'ispezione con cestello).

Dall'ispezione termografica allegata risulta anche che parti di gronda con struttura lapidea sono state (probabilmente per anni) interessate da percolazione di acqua dalle grondaie e dal tetto.

Questo aspetto è particolarmente importante in quanto anche se visivamente non è percepibile dalla strada, l'acqua potrebbe aver degradato la malta che vincola i conci della struttura pregiudicandone la stabilità.

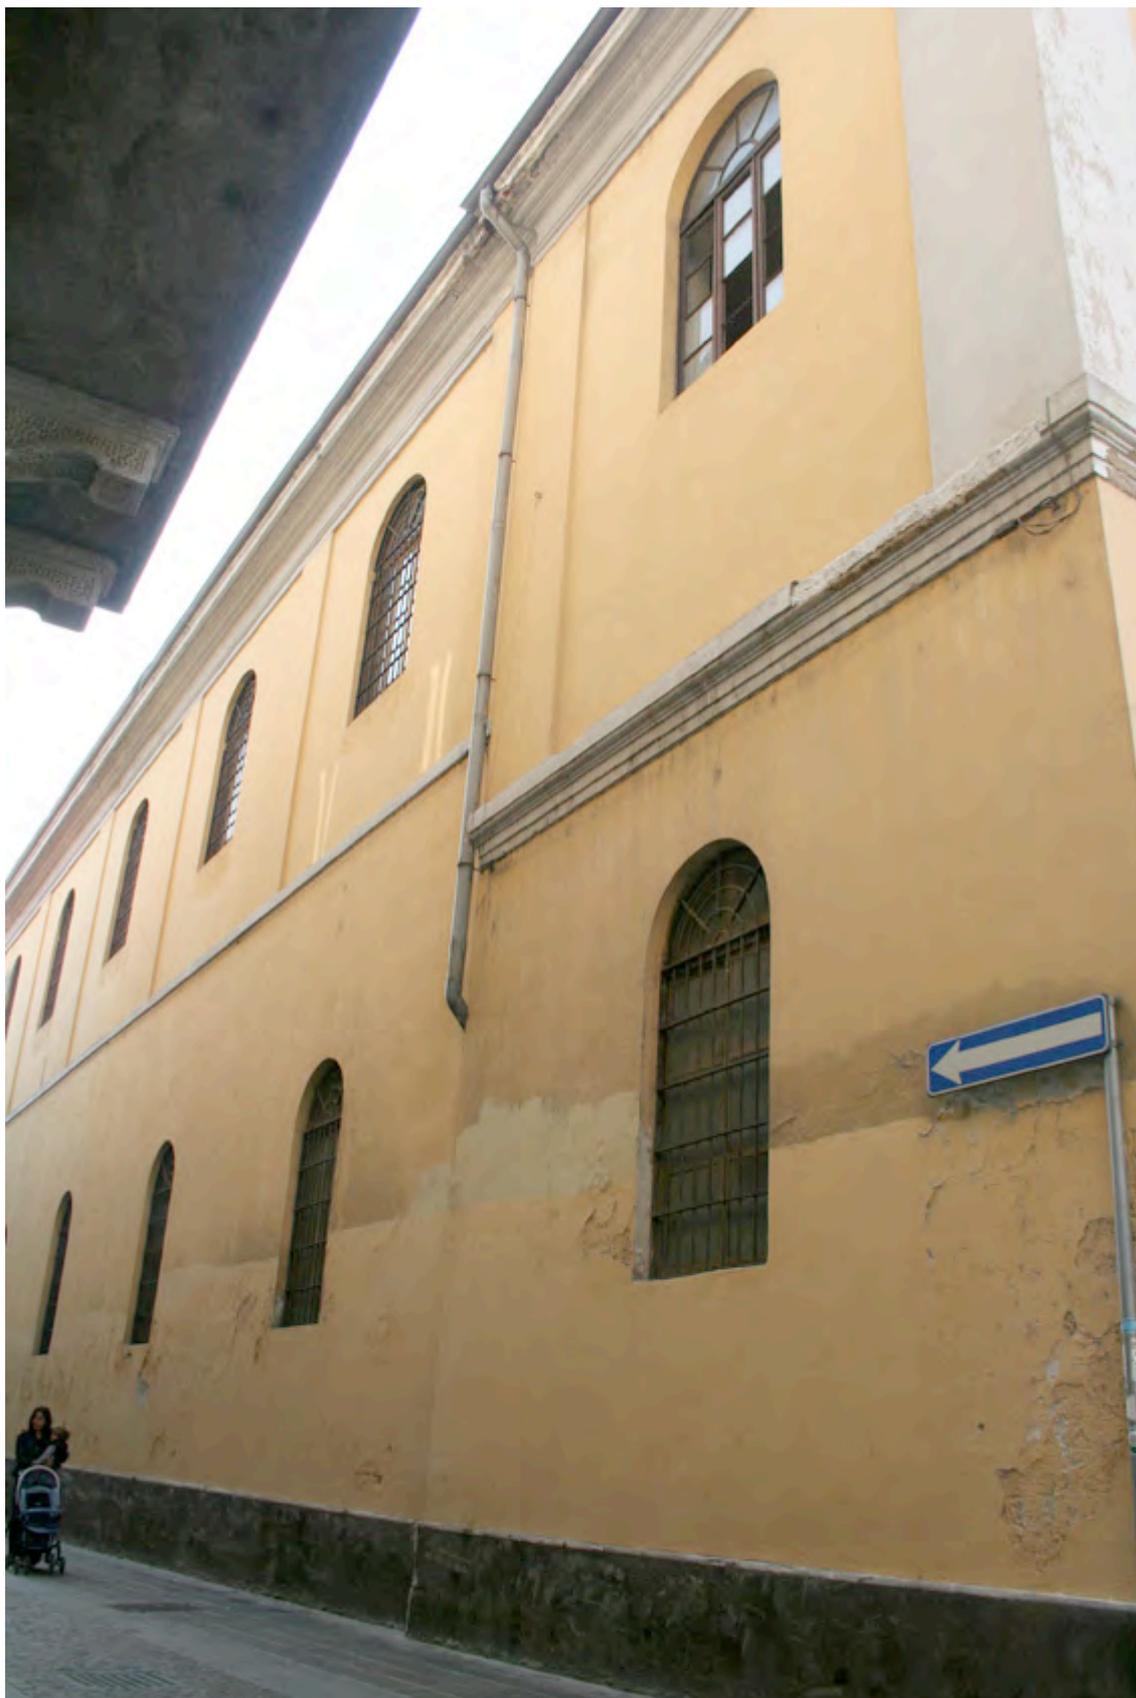
Particolare della facciata

Si evidenziano i notevoli distacchi e rigonfiamenti dell'intonaco con cadute localizzate di materiale

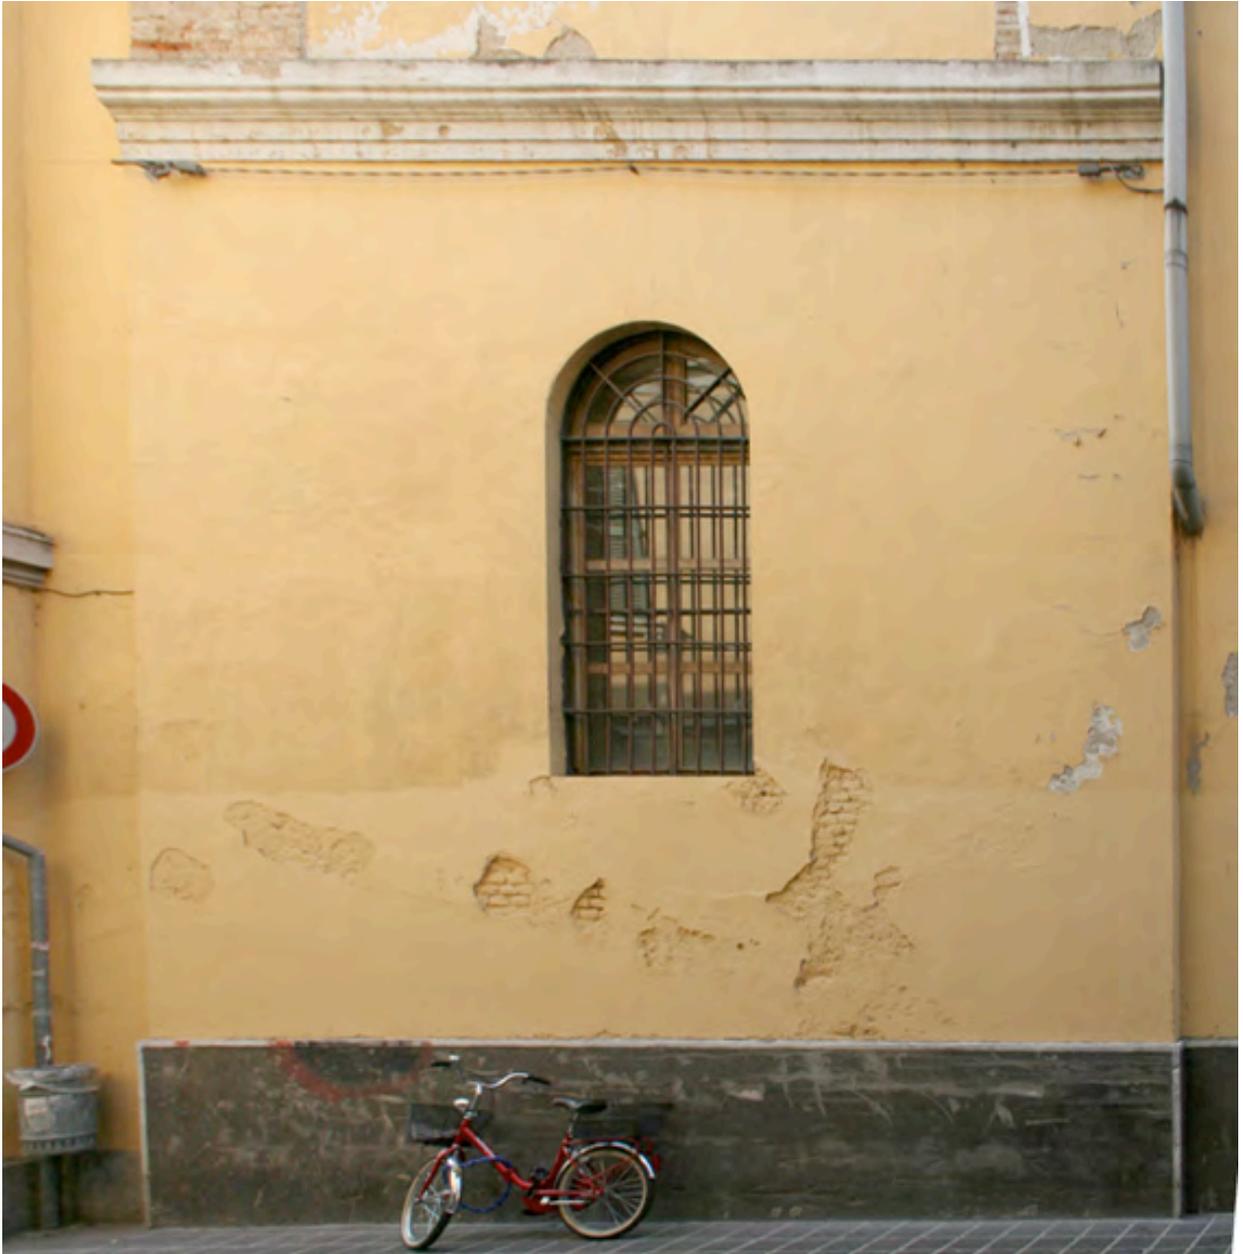
Particolare facciata

Anche in questo caso si notano distacchi e rigonfiamenti diffusi dell'intonaco con cadute localizzate di materiale

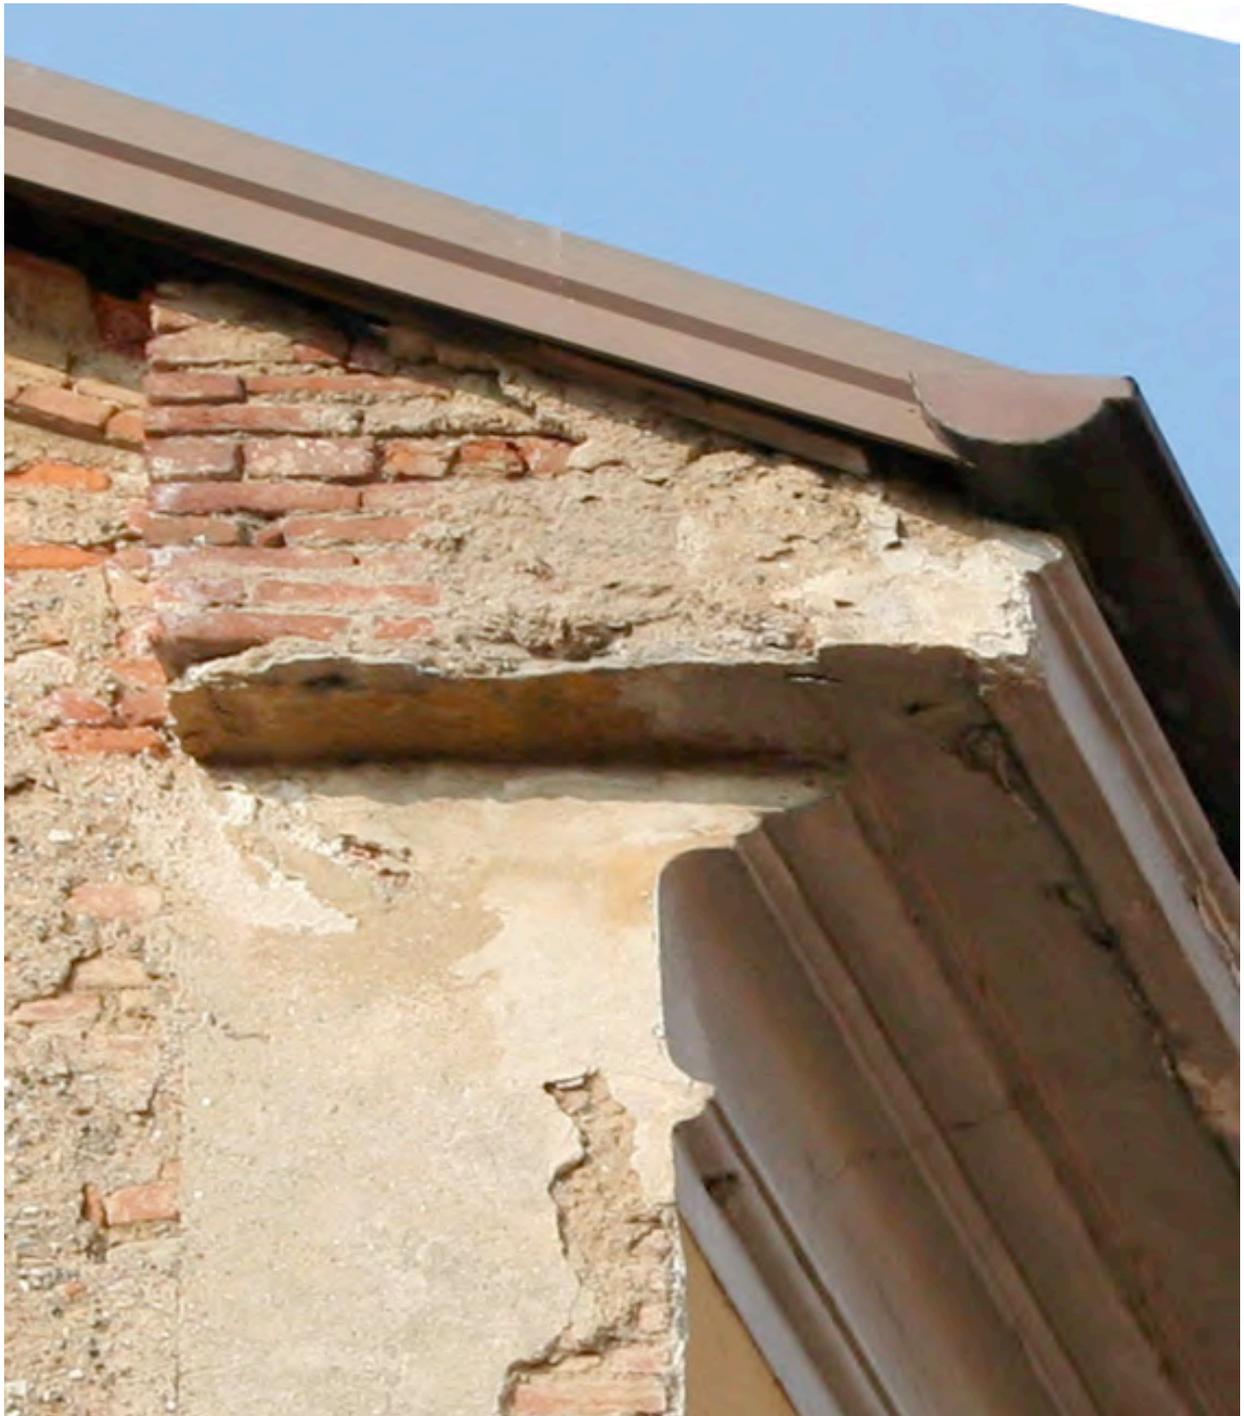
Nelle zone più esposte agli agenti atmosferici, il dilavamento e l'aggressione chimico-fisica hanno portato alla disgregazione di molte porzioni dell'intonaco originario in malta di calce.

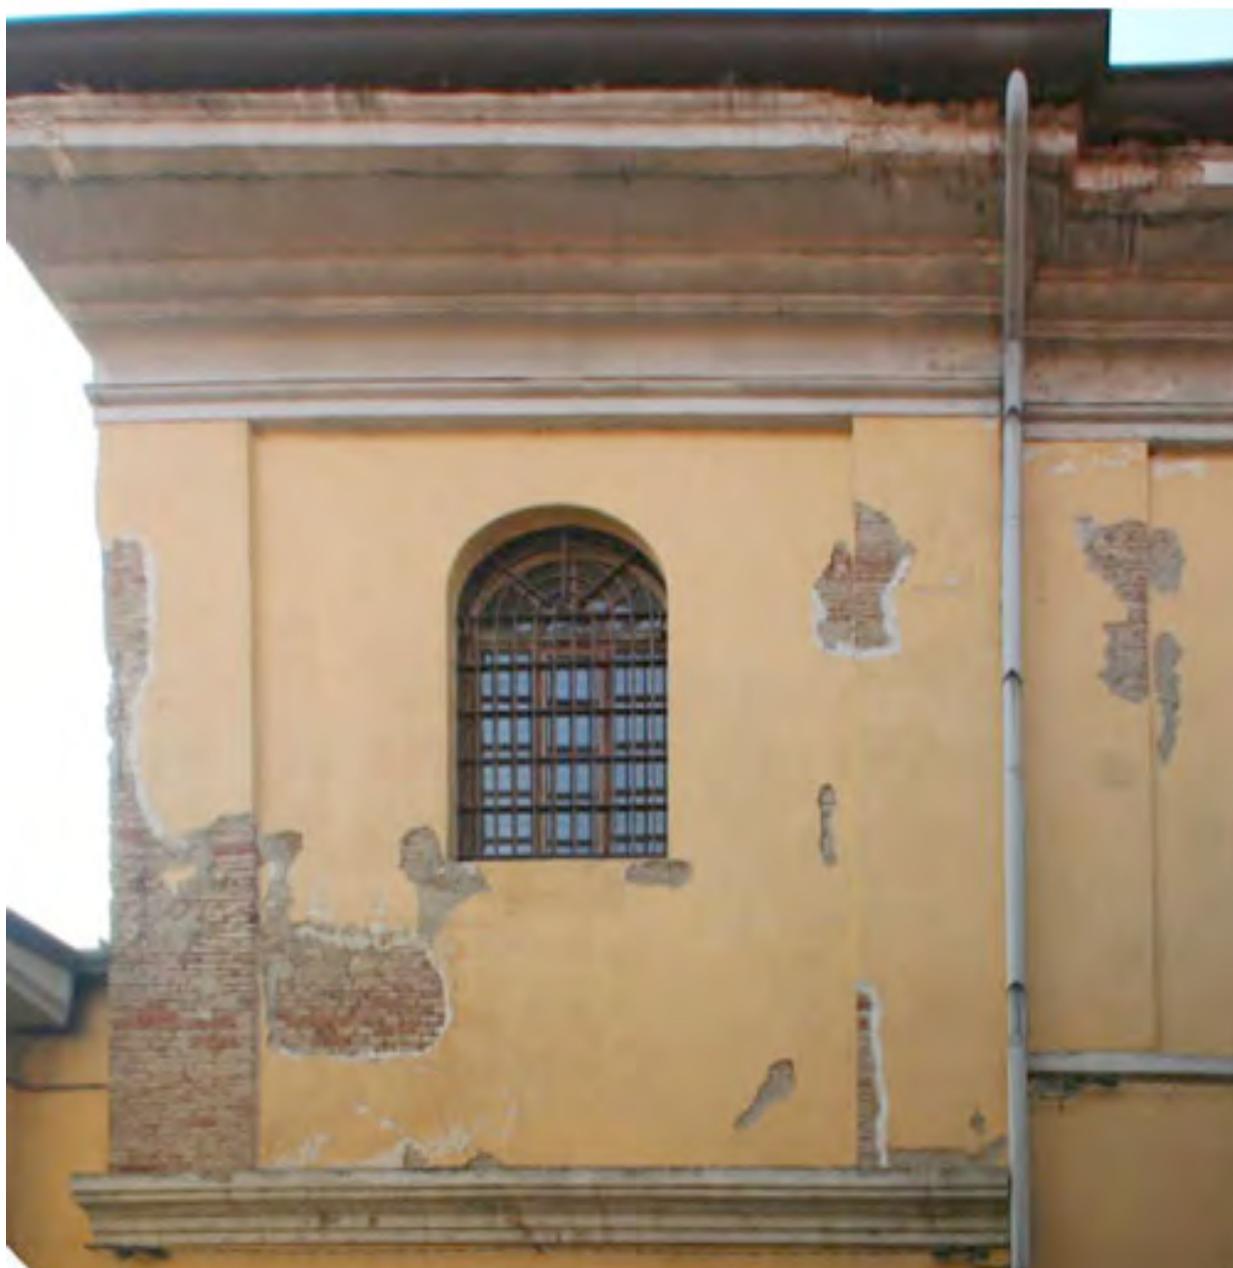
Anche in questo caso si notano distacchi e rigonfiamenti diffusi dell'intonaco con cadute localizzate di materiale.

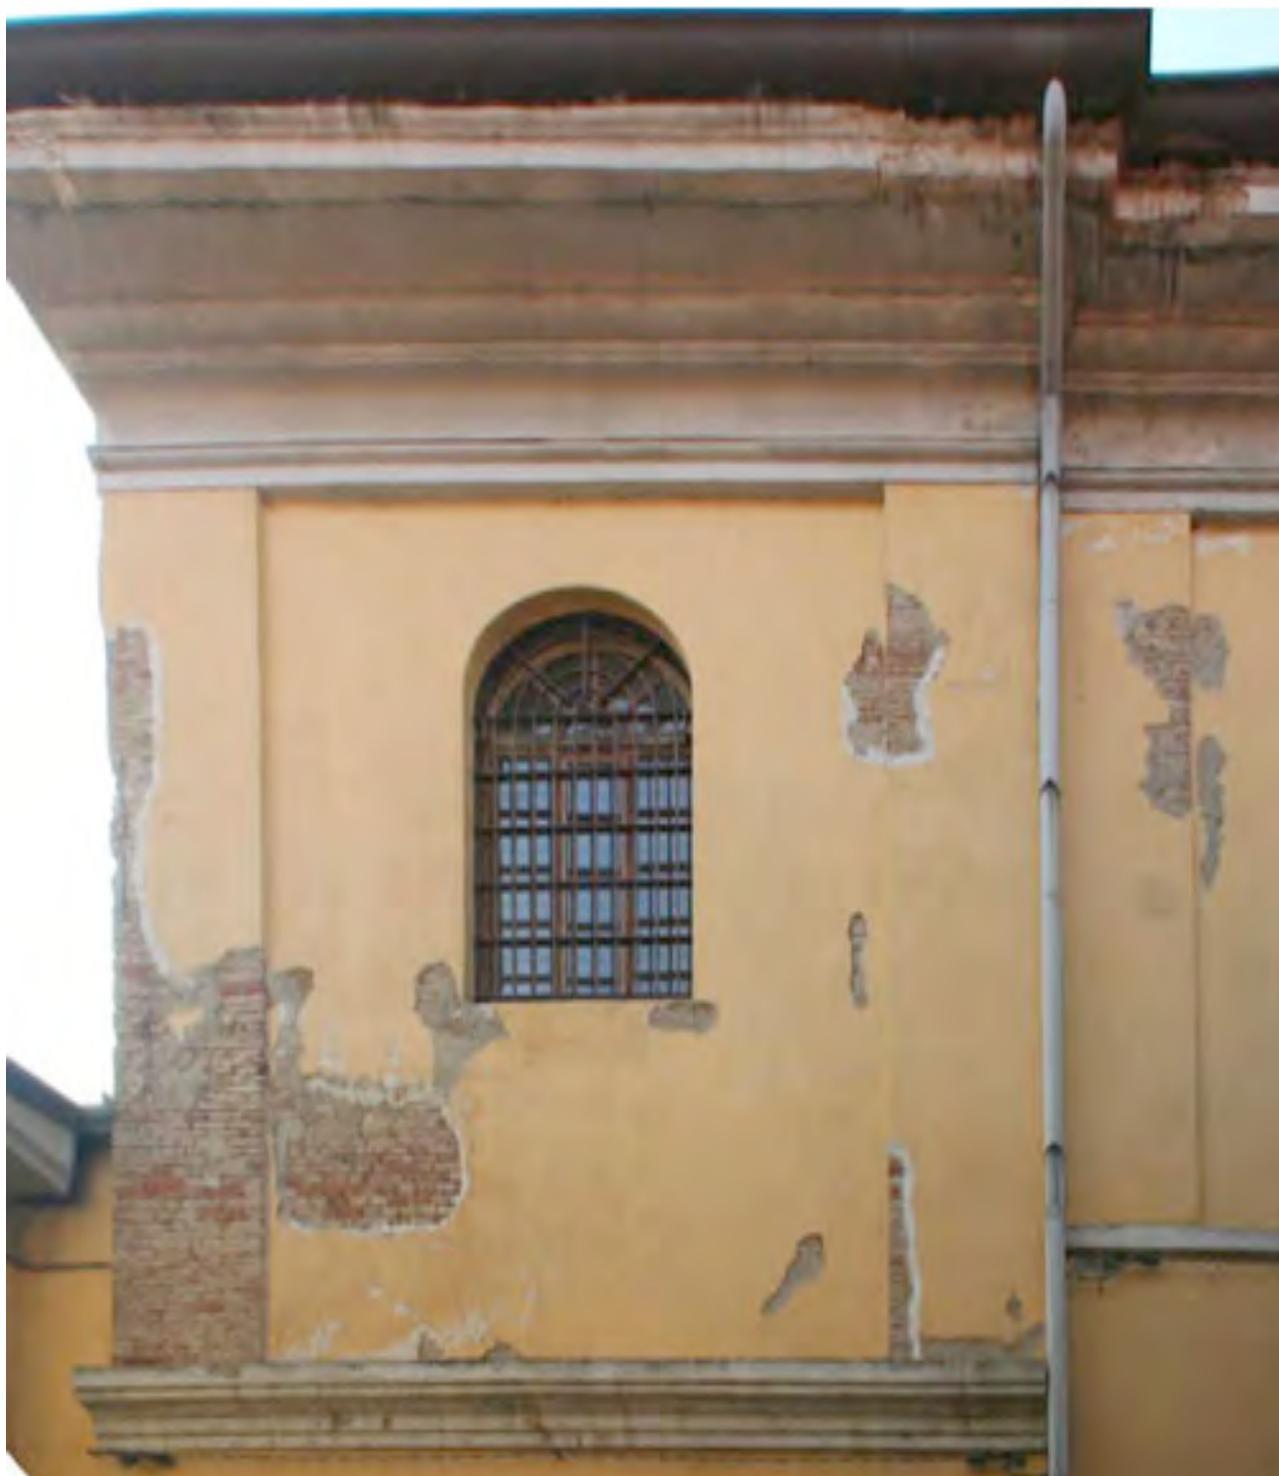
Anche in questo caso si notano distacchi e rigonfiamenti diffusi dell'intonaco con cadute localizzate di materiale. In particolare sono rappresentate anche le lesene orizzontali realizzate con mattoni e modellate in opera con malta di cemento, ricoperta d' innumerevoli strati di pitturazioni successive.

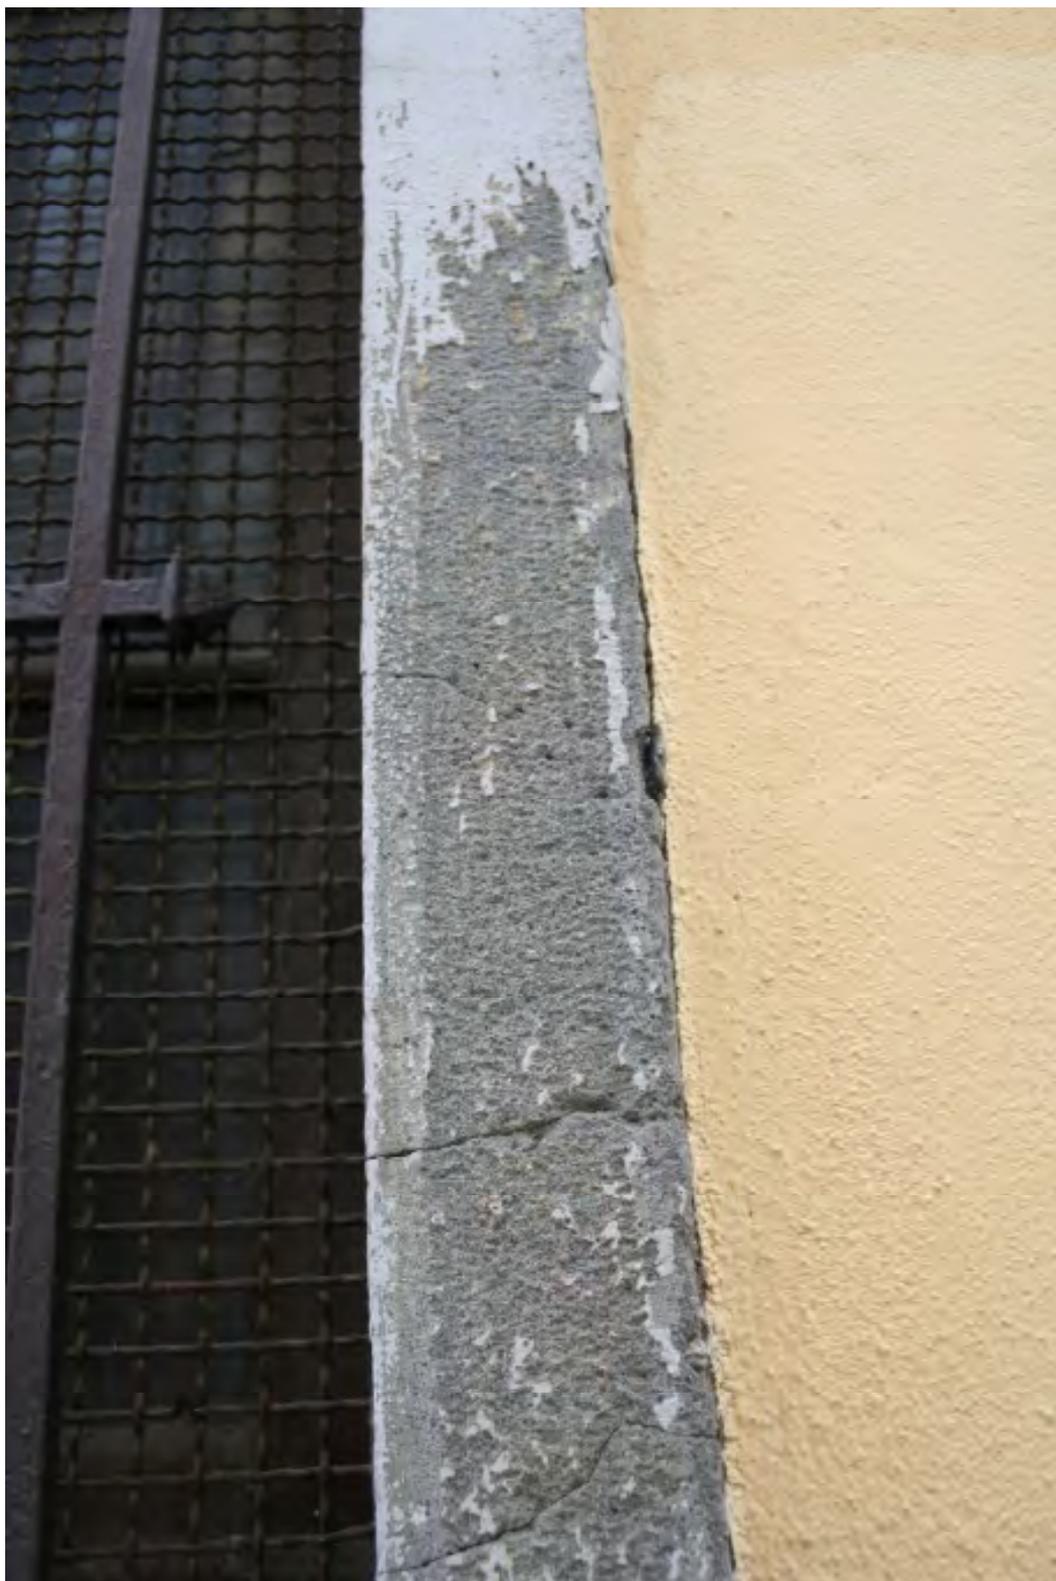
Particolare delle decorazioni sopra finestra, realizzate in cemento lavorato a pié d'opera. Anche in questo caso, gli strati di tinteggiature e le stuccature successive, rendono difficile la lettura della lavorazione delle superfici.

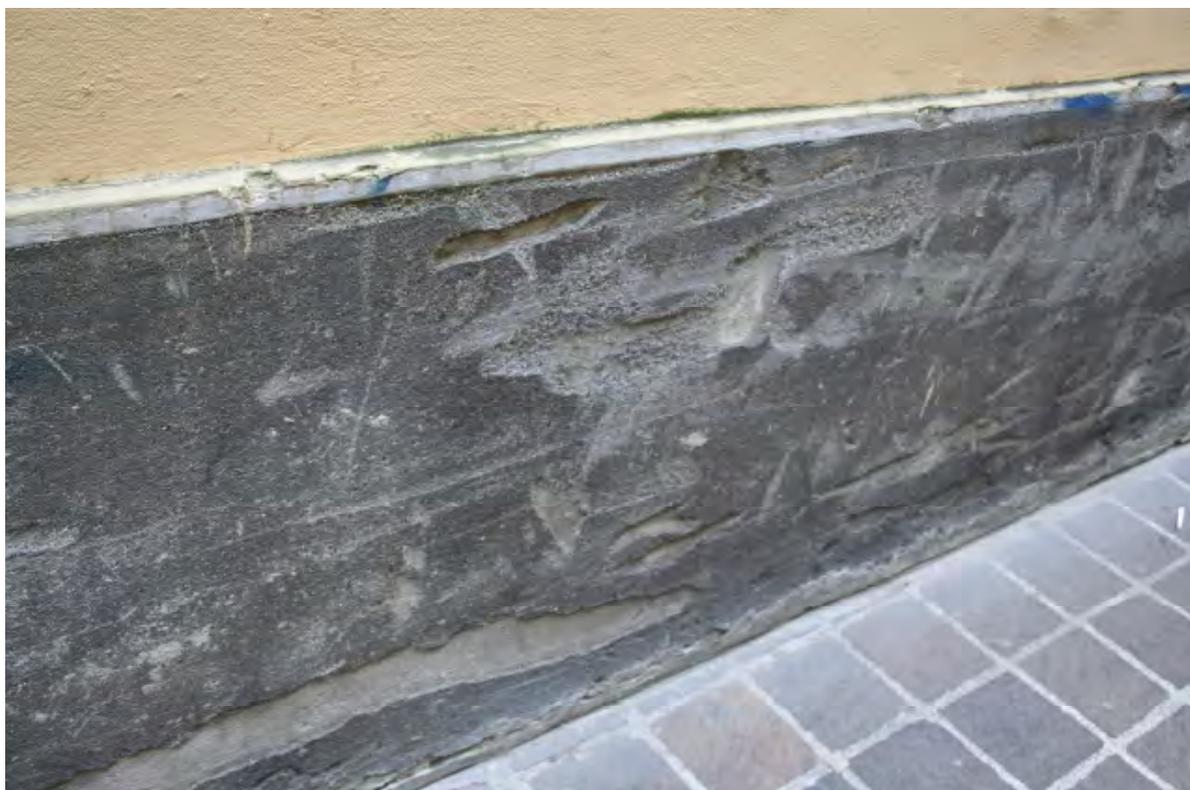
Particolare della zoccolatura realizzata con malta di cemento, ricoperta con intonachino plastico tipo "terranova".

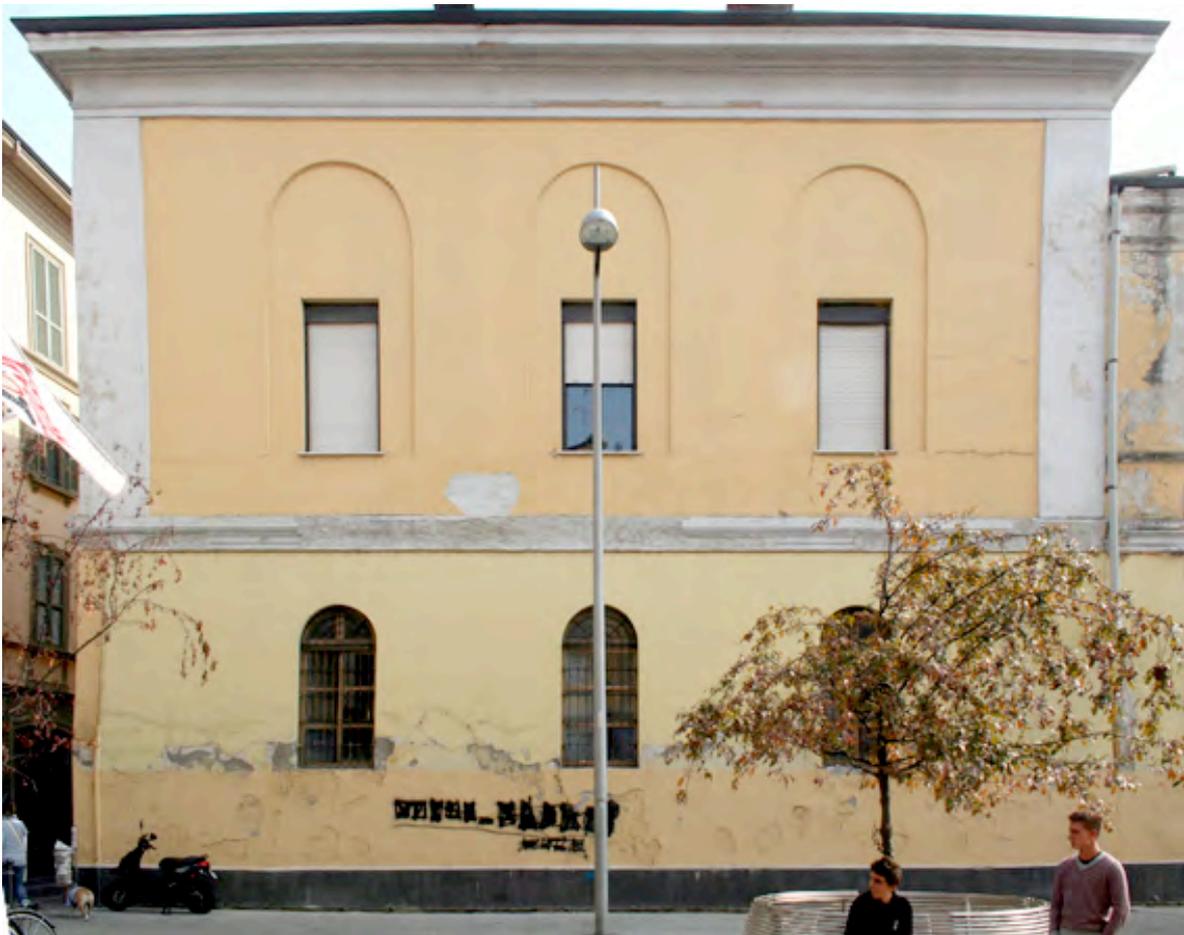
Lato sinistro della facciata su piazza S. Paolo

Molte delle lesene e delle cornici risultano pesantemente degradate. Oltre che all'azione di dilavamento e alla mancanza di manutenzione va approfondito anche l'aspetto chimico - fisico delle cornici in quanto il particolare stato di disgregazione fa pensare come concausa del degrado alla presenza di sali già all'interno del materiale costitutivo.

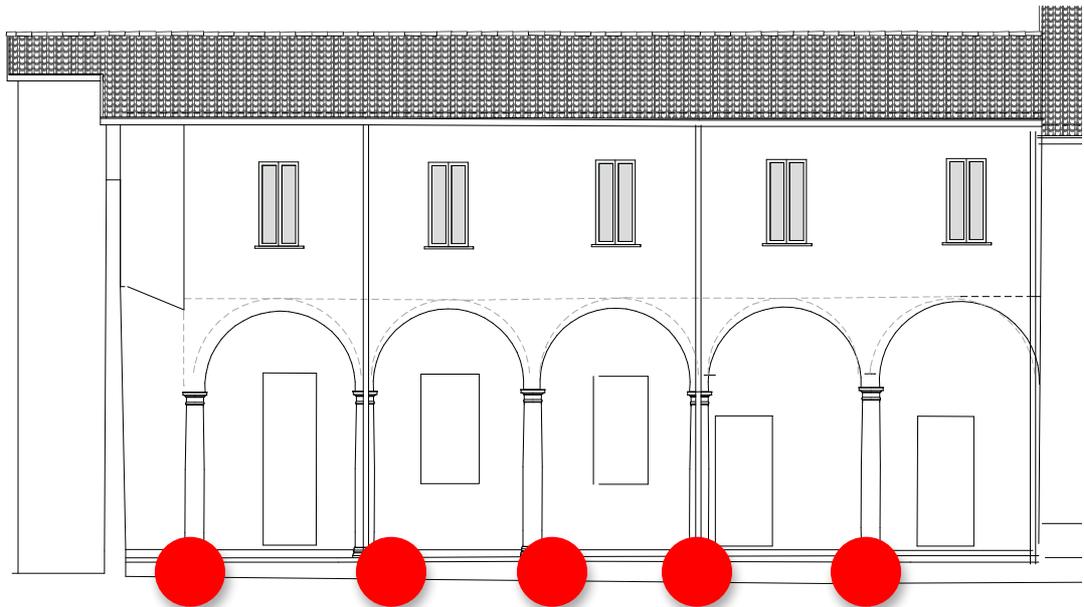
Verificati i basamenti si è constatato che la base delle colonne è stata cerchiata da malta cementizia allo scopo puramente estetico di ridare completezza della colonna, per cui questo potrebbe far pensare a vecchi cedimenti strutturali ormai esauriti (non si notano fessure evidenti) a cui si è rimediato ricostruendo in maniera artificiosa il basamento.

Questo cemento ha innescato data la presenza di umidità di risalita una migrazione anche dei sali che ha danneggiato anche la pietra che costituisce il basamento.

Il prospetto evidenzia i capitelli analizzati

Dato che da una verifica sommaria dei carichi gravanti sulla colonna a seguito riportata emerge un carico di esercizio di circa 17 kg/cmq (poco per il granito ma significativo per il basamento se in muratura per degradata), risulta necessaria un'ulteriore ispezione accurata di tutte le fondazioni, per verificarne le caratteristiche geometriche e la consistenza e per poter procedere alla redazione degli esecutivi di consolidamento.

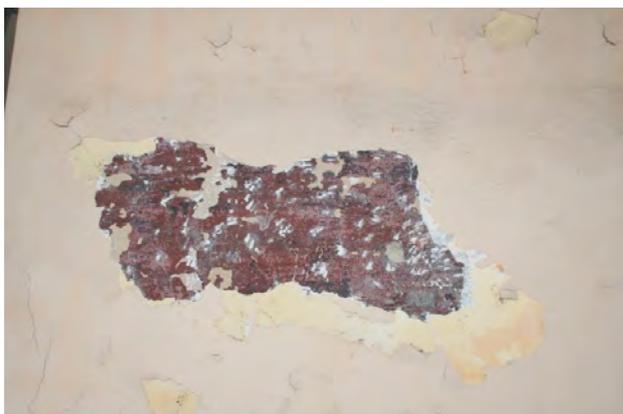
*Particolare dell'intonaco
realizzato con più strati
sovrapposti e successive
ridipinture
La disomogeneità dei materiali
ha causato nel tempo il distacco
di uno o più strati superficiali.*

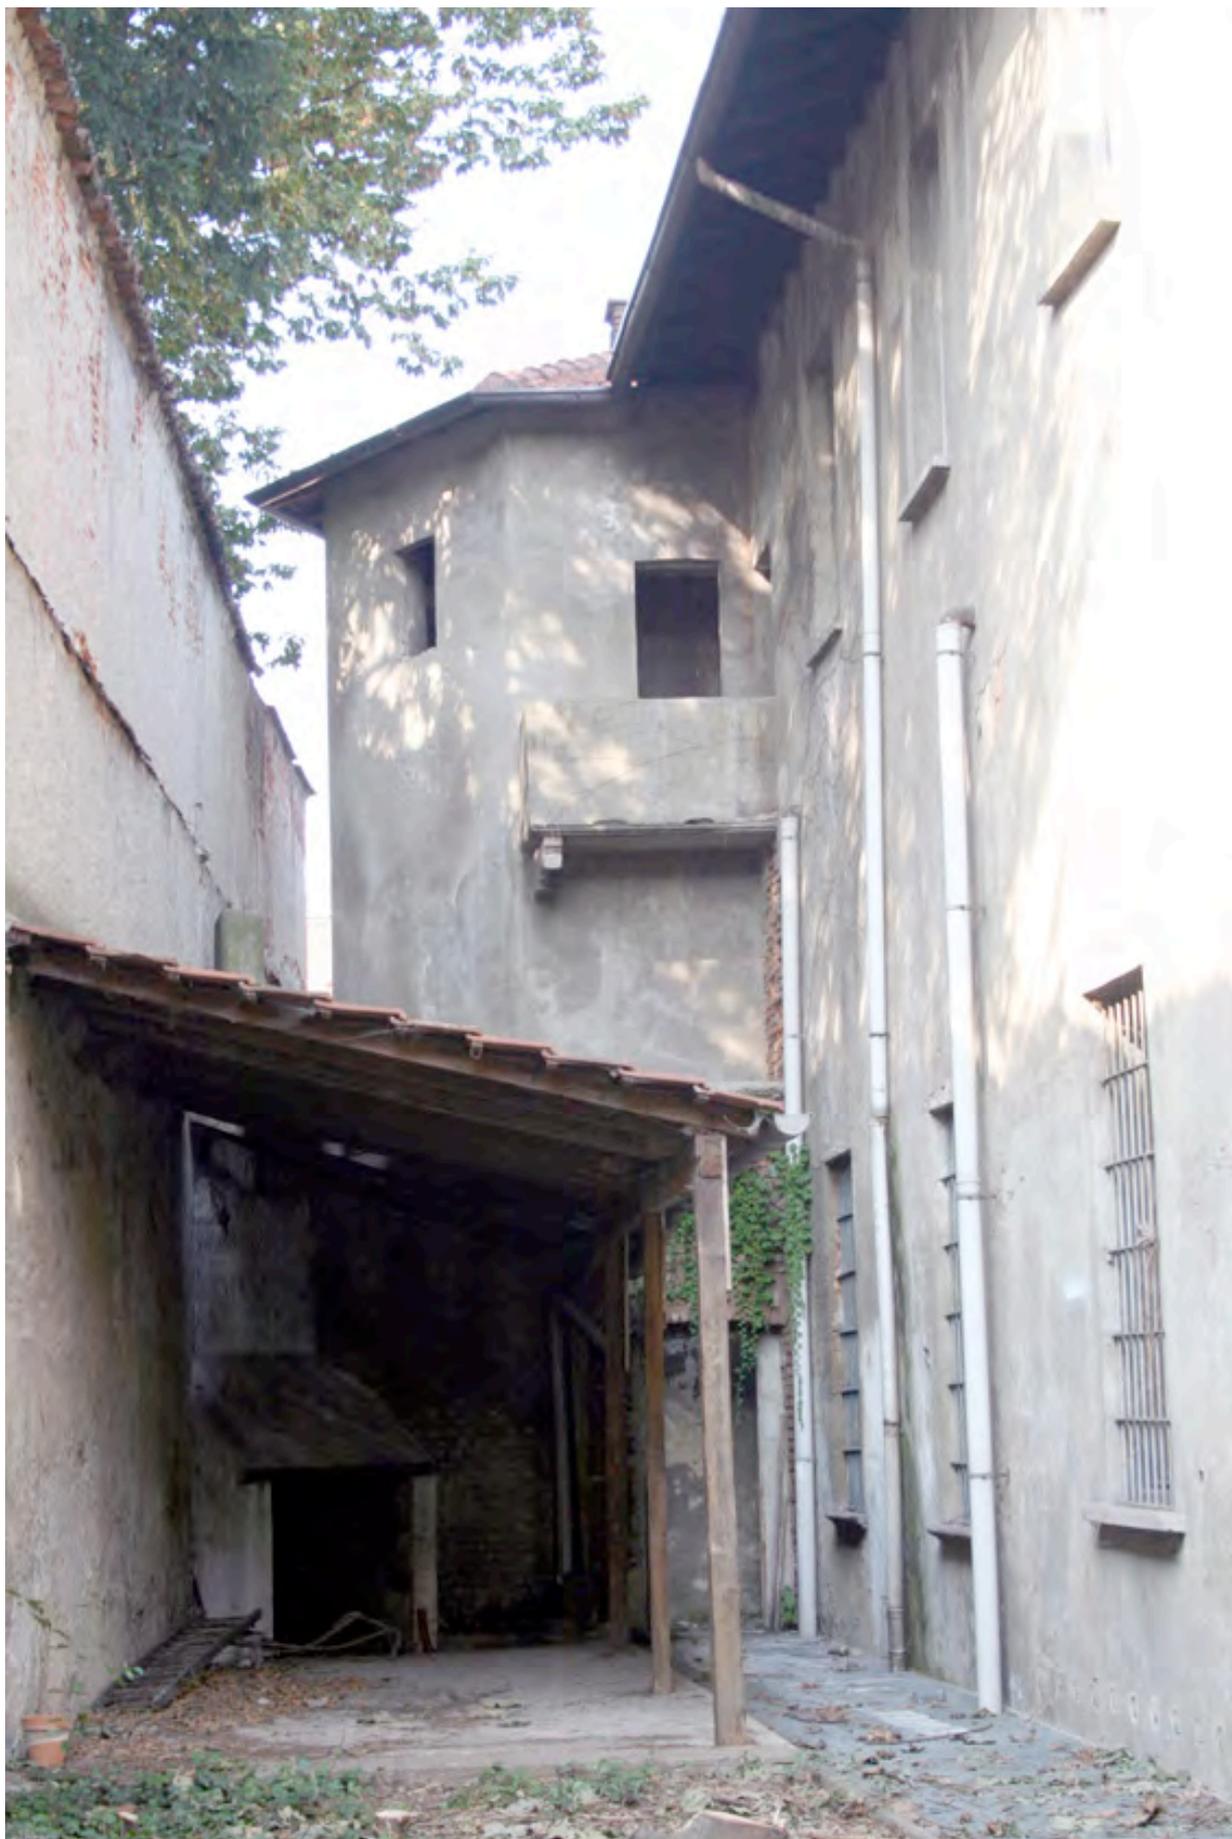
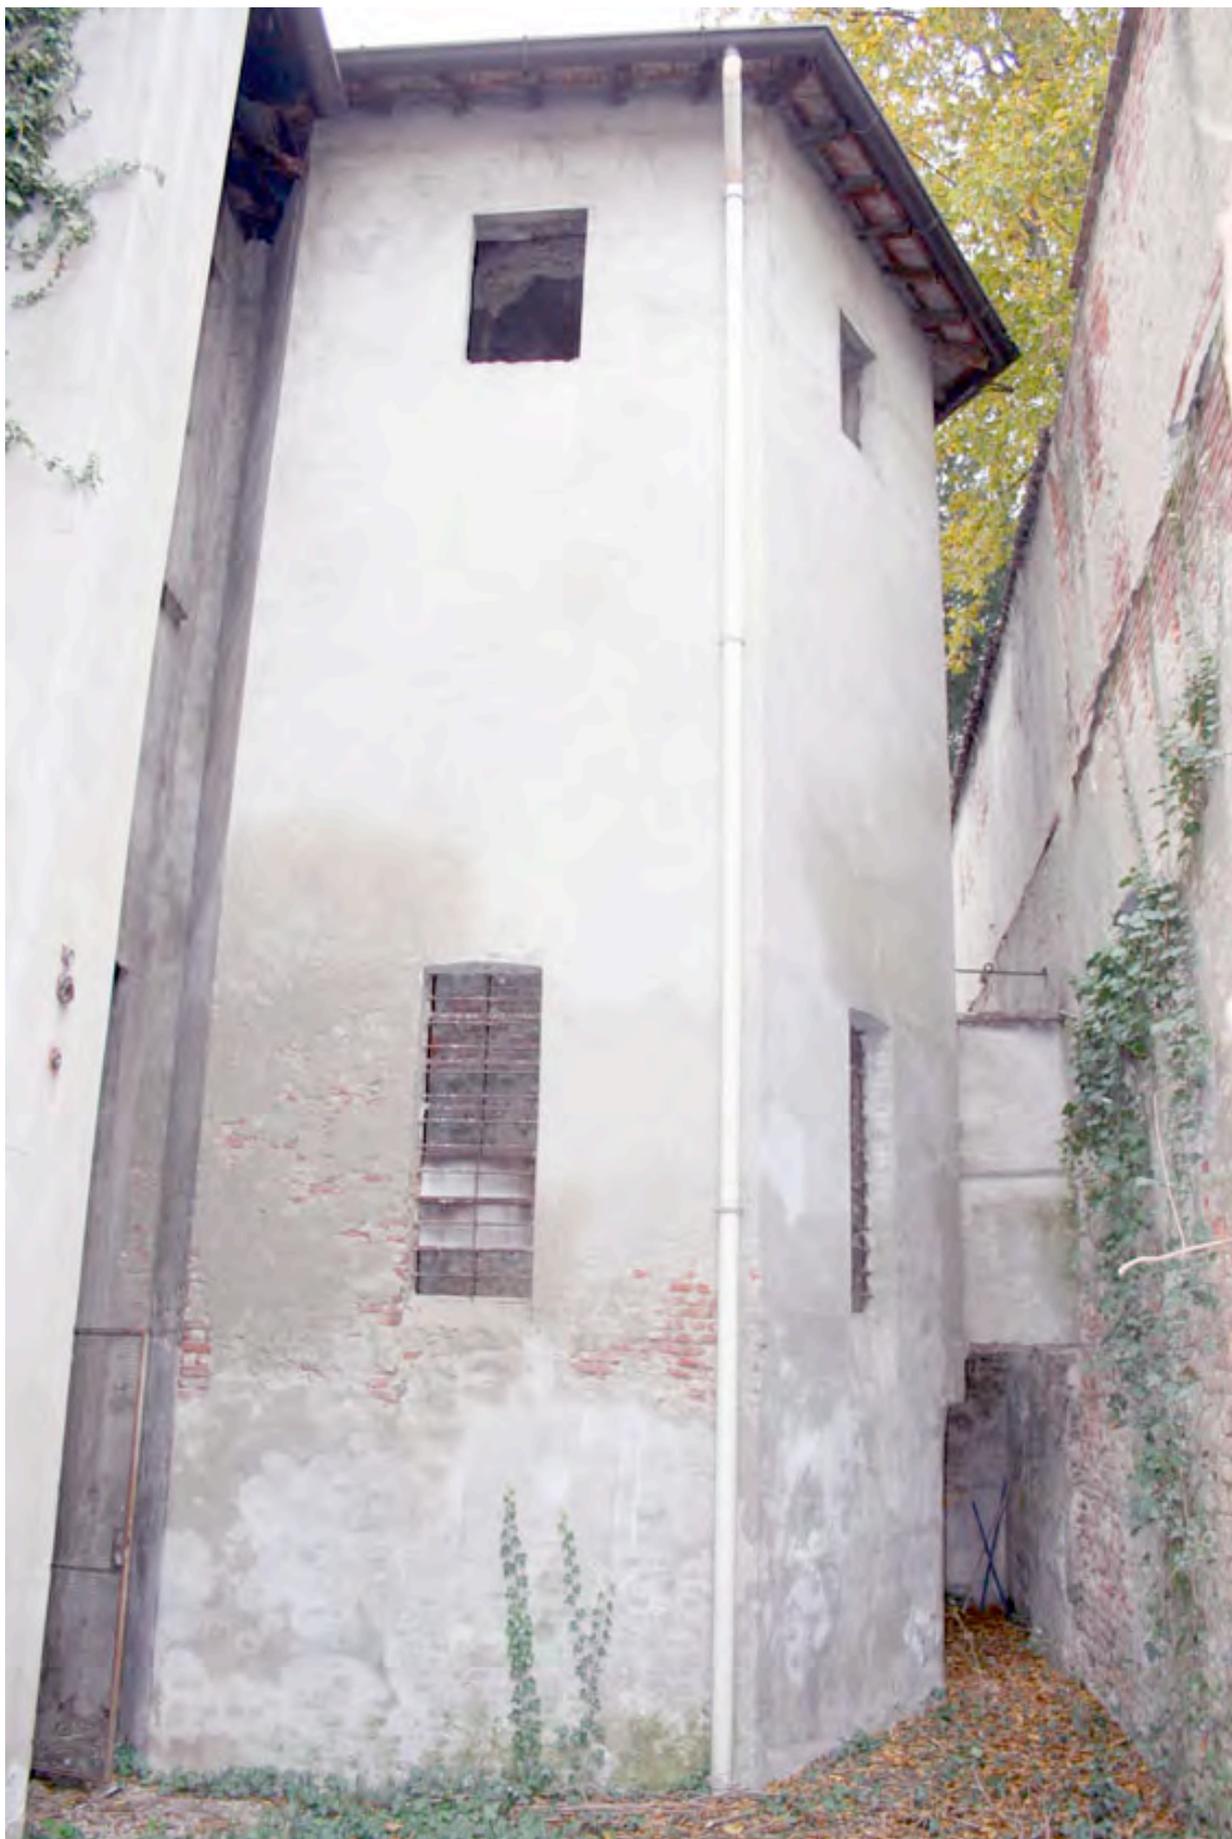
Particolare della parete caratterizzata dalla presenza di fenomeni di efflorescenza, caratterizzati dalla formazione di sostanze, dal colore biancastro e di aspetto cristallino e da fenomeni di sub-efflorescenza con cristallizzazione all'interno del materiale provocando il distacco dell'intonaco, permettendo all'acqua di percolare all'interno, raggiungendo e causando un inizio di degrado anche allo strato di mattoni. Inoltre, è possibile notare, nella parte inferiore della parete l'umidità di risalita capillare, tale fenomeno accentua le alterazioni delle efflorescenze.

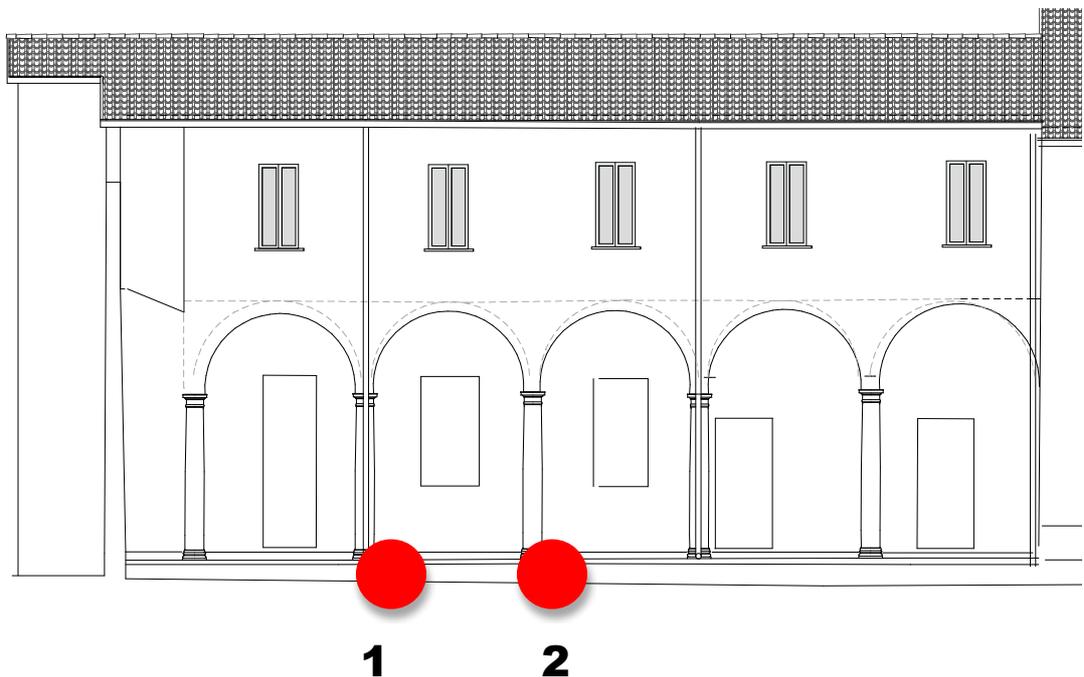
Dai rilievi effettuati è emerso da una sommaria misurazione che le colonne hanno altezze diverse. In realtà da un controllo più puntuale si è verificato che la base delle colonne è stata in passato cerchiata e ricostruita con del cemento. Questo cemento ha innescato data la presenza di umidità di risalita una migrazione anche dei sali che ha danneggiato anche la pietra che costituisce il basamento. Inoltre siccome è presumibile che le colonne in origine siano state uguali è probabile che le altezze diverse siano imputabili ad un assestamento delle fondazioni.

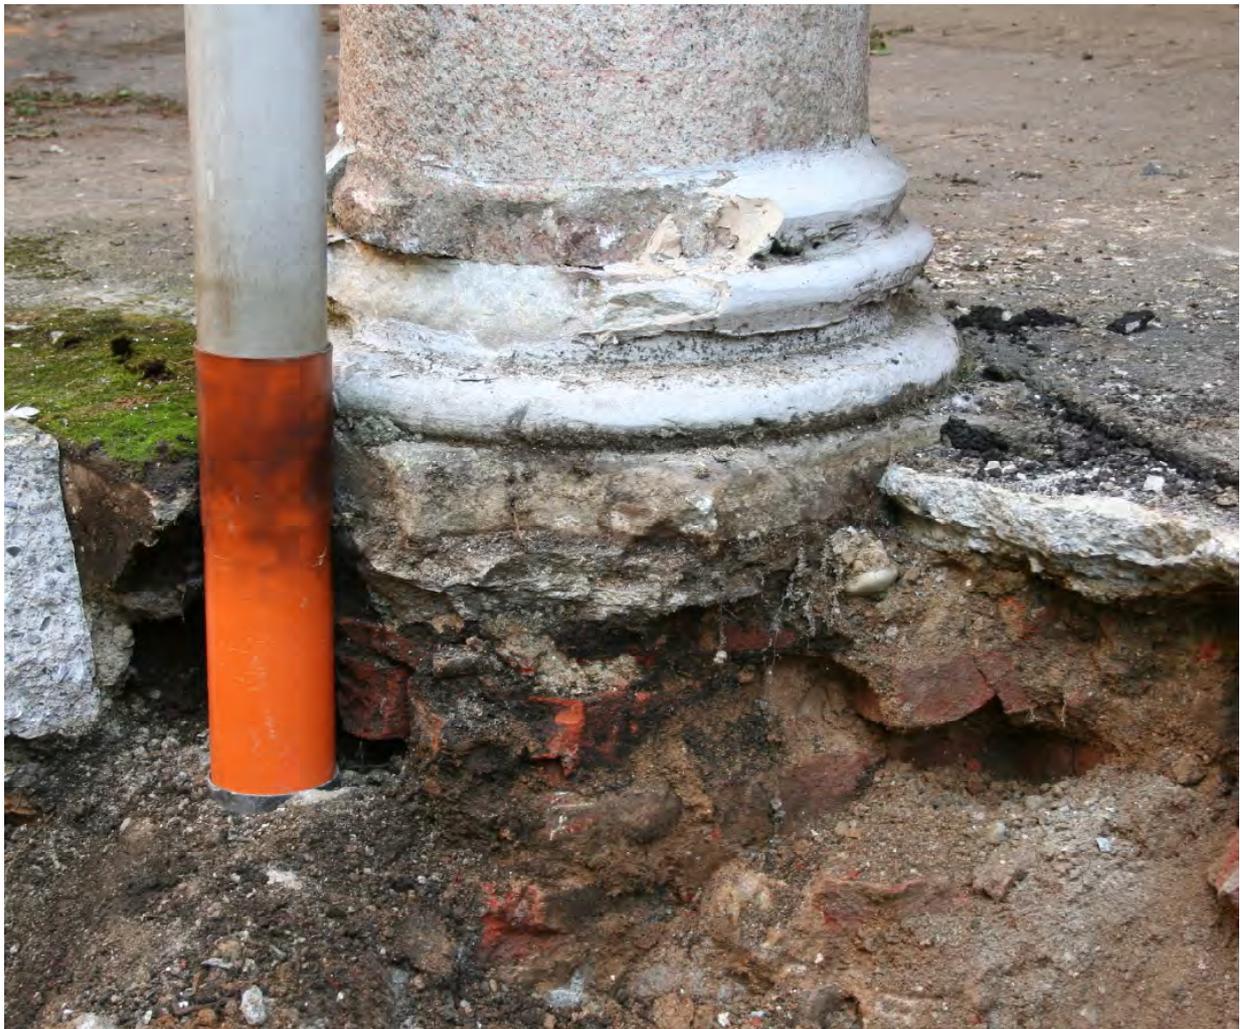
BASE COLONNA 1

Dall'ispezione si è potuto constatare che in effetti la sezione della fondazione immediatamente sottostante alla base della colonna è in mattoni con una sezione simile alla colonna superiore.

E' emerso anche che vi sono problemi di eccentricità tra la base del plinto di fondazione e l'asse della colonna come emerge dalle foto seguenti.

Preso atto che il basamento della colonna è inglobato nel getto di CLS del pavimento e che però aiuta a stabilizzare la struttura, la D.L. Arch. Migliari (Ufficio tecnico del Comune

di Monza) ha ritenuto opportunamente di non procedere oltre per evitare rischi di instabilizzazione della colonna stessa.

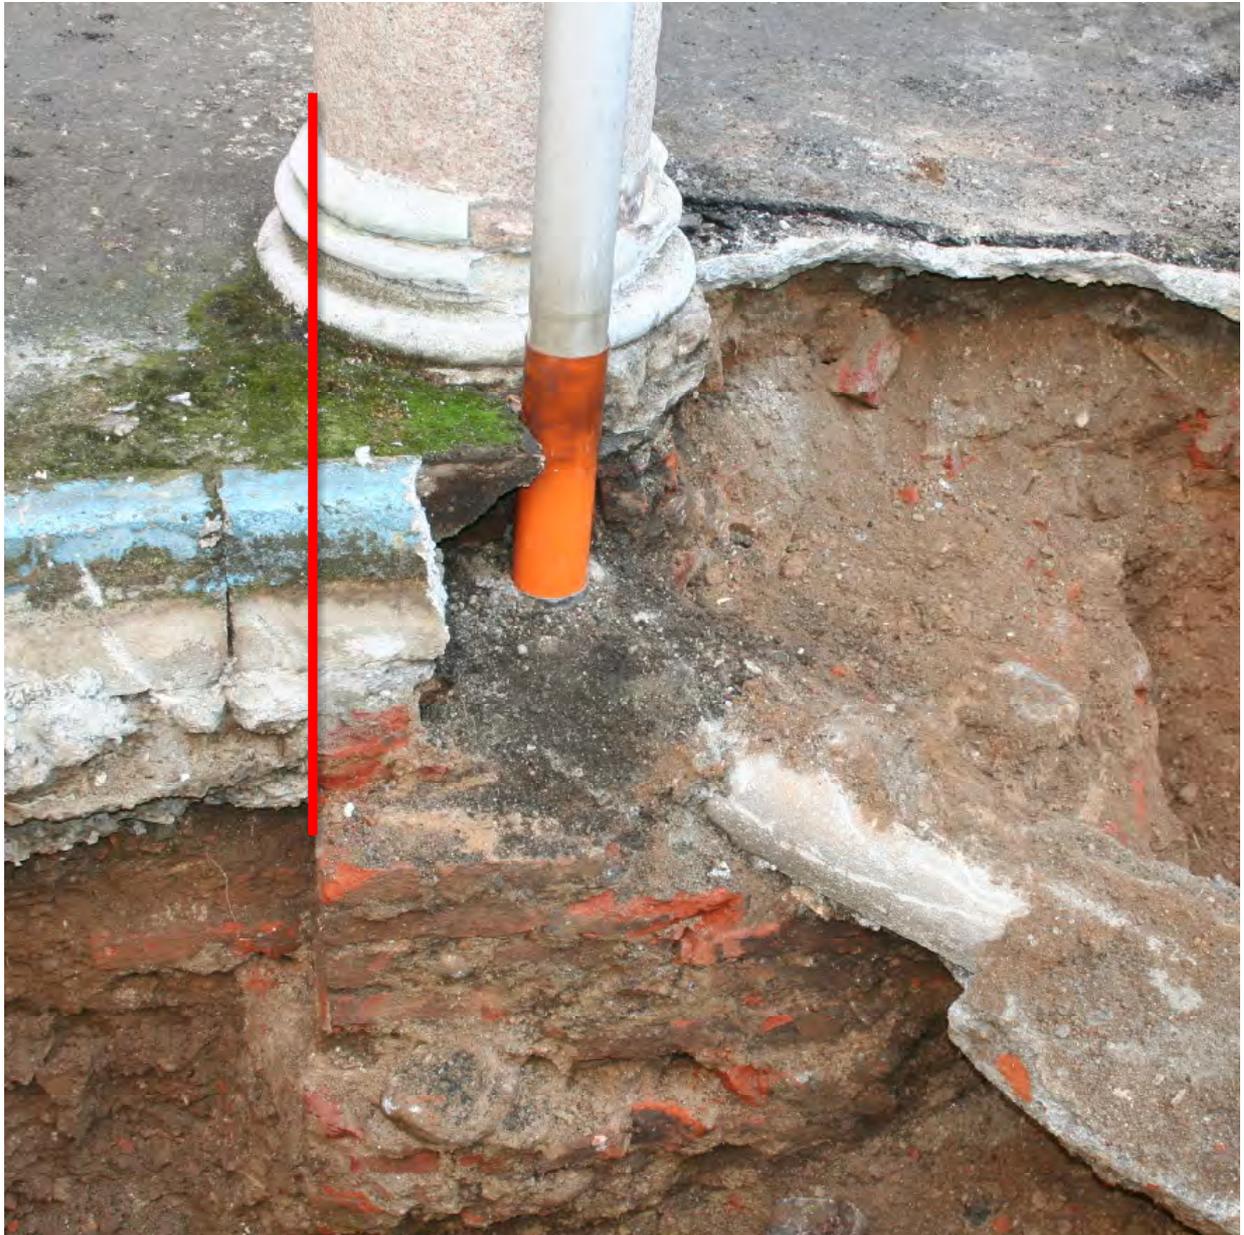
La foto evidenzia un problema di forte eccentricità tanto che la colonna poggia sul margine del plinto di fondazione.
