COMUNE DI MONZA

Riqualificazione e restauro degli spazi
della ex Caserma di Piazza San Paolo
da destinarsi alla nuova Biblioteca
Generale Centrale d'informazione e
cultura della città di Monza

Caserma S.Paolo

Relazione indagini e rilievi 2008 (Aggiornamento alle indagini 2009)

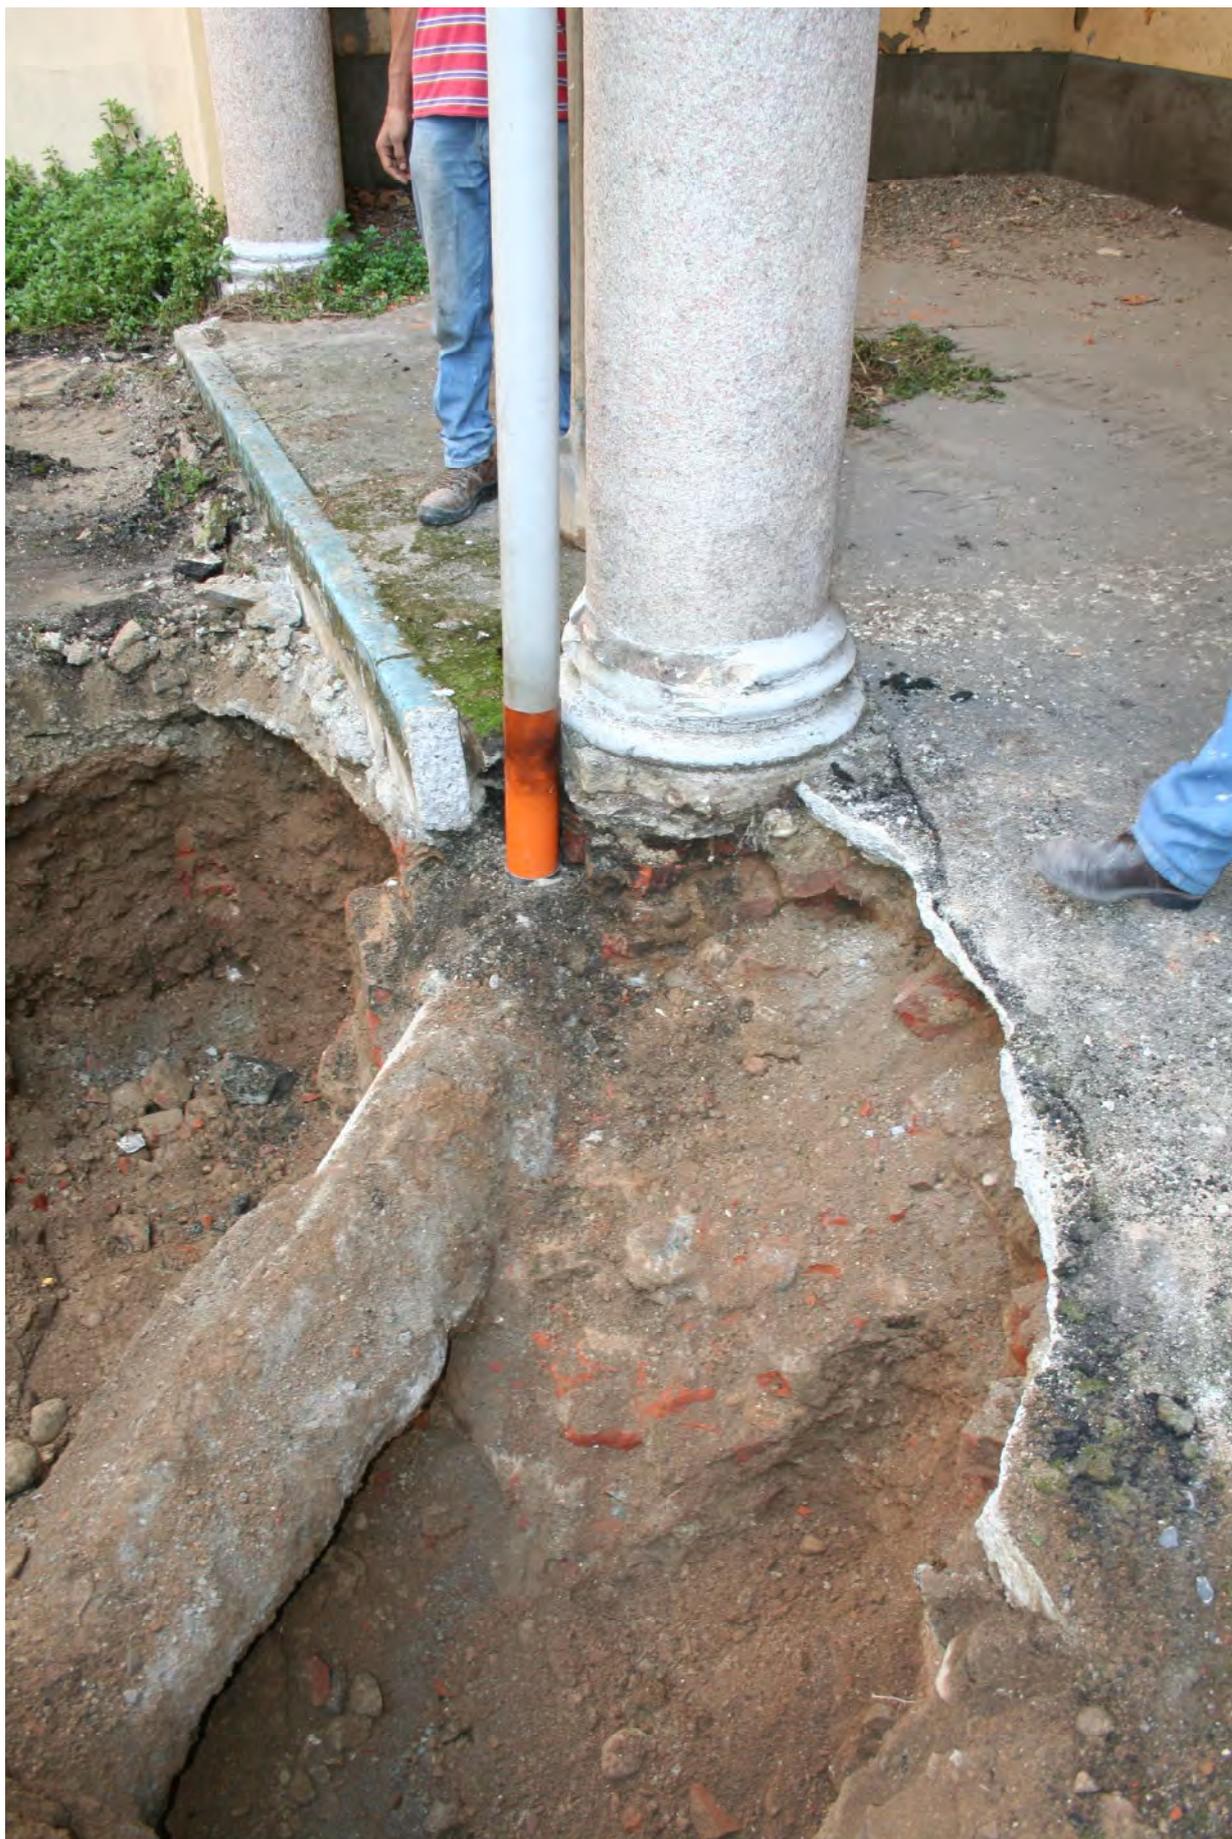
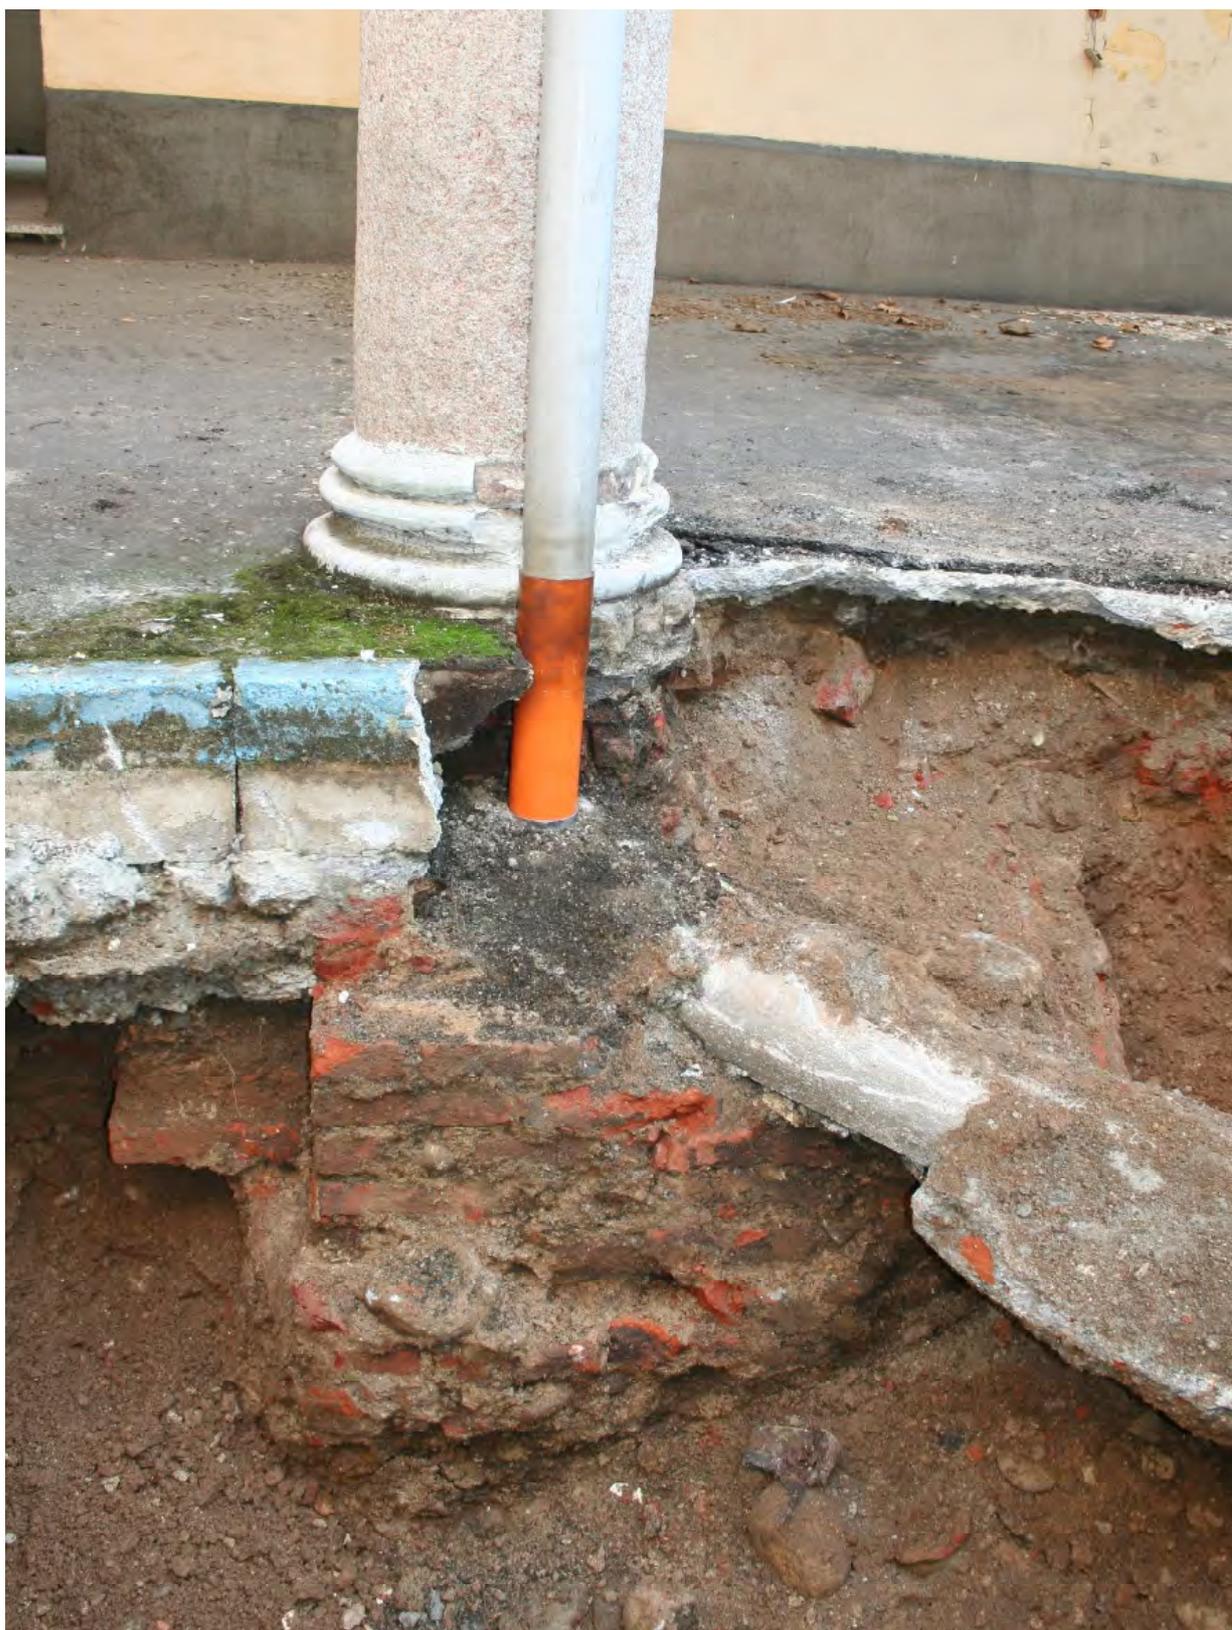
La fondazione in mattoni non ha una forma regolare, per altro scavati anche per realizzare impianti vedi i tubi per il pluviale.

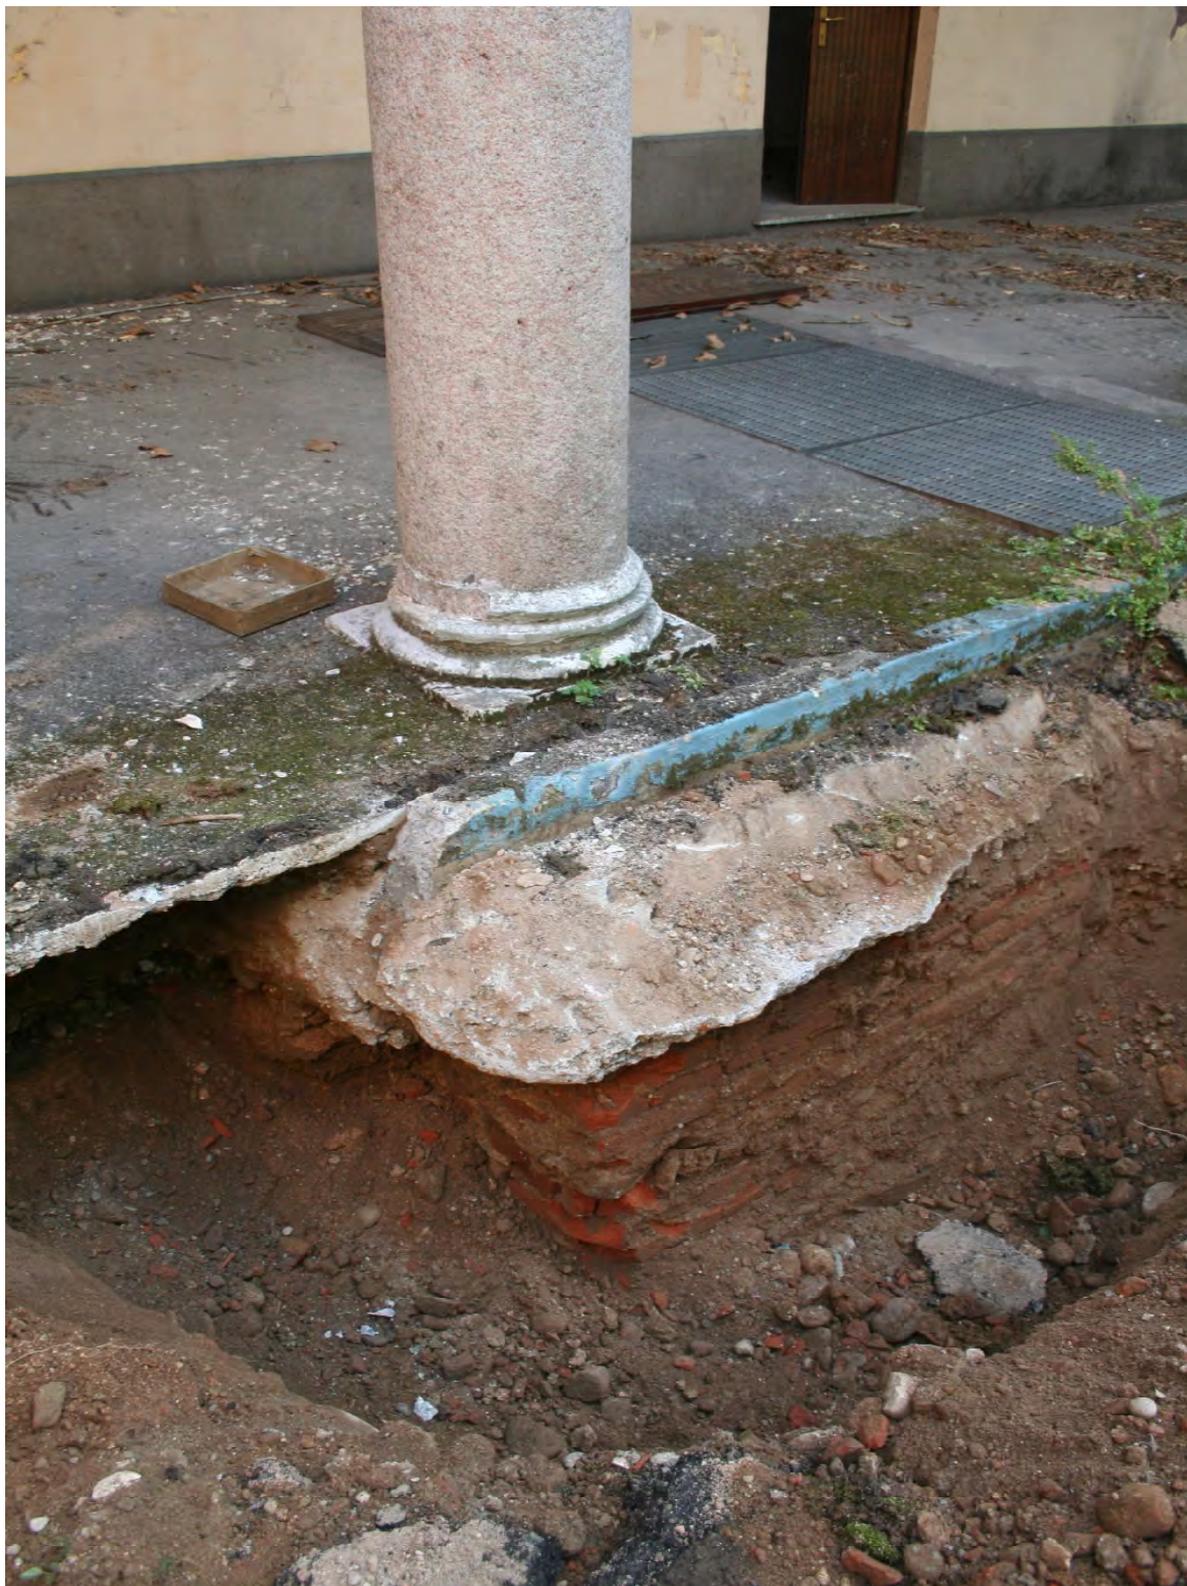
BASE COLONNA 2

Analogamente a quanto visto per la colonna 1 anche per la colonna 2 il basamento è in mattoni e vincolato da una lastra di cls che la D.L. del Comune ha deciso di non demolire visto il pericolo d'instabilizzare la colonna stessa.

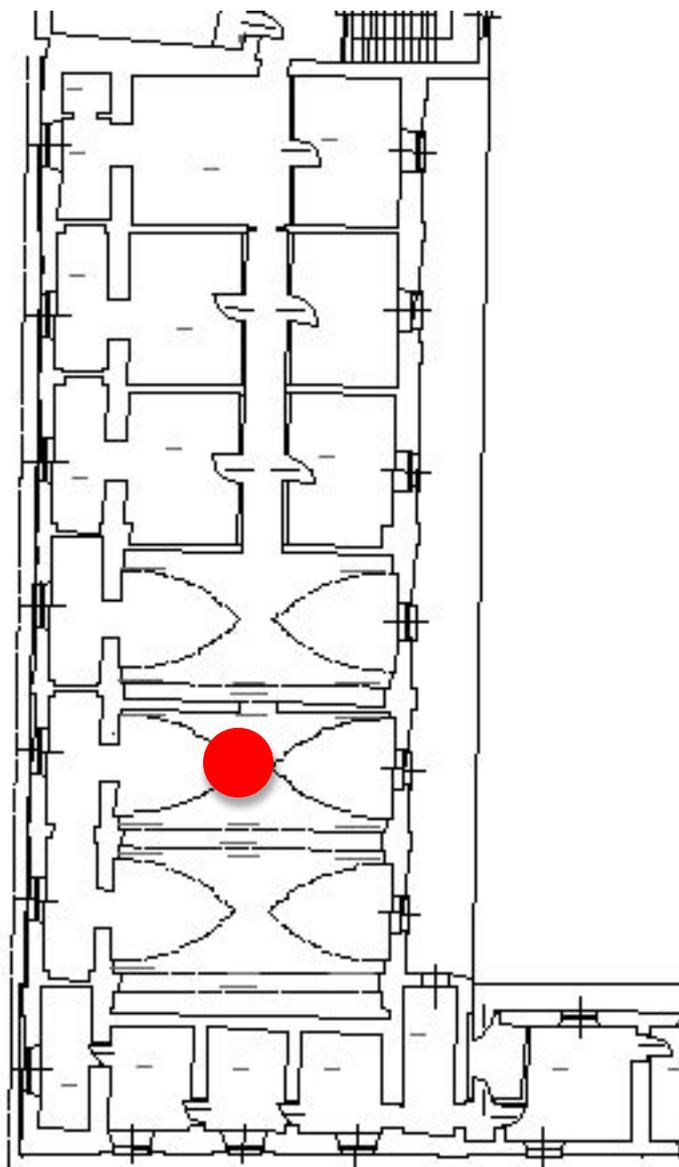
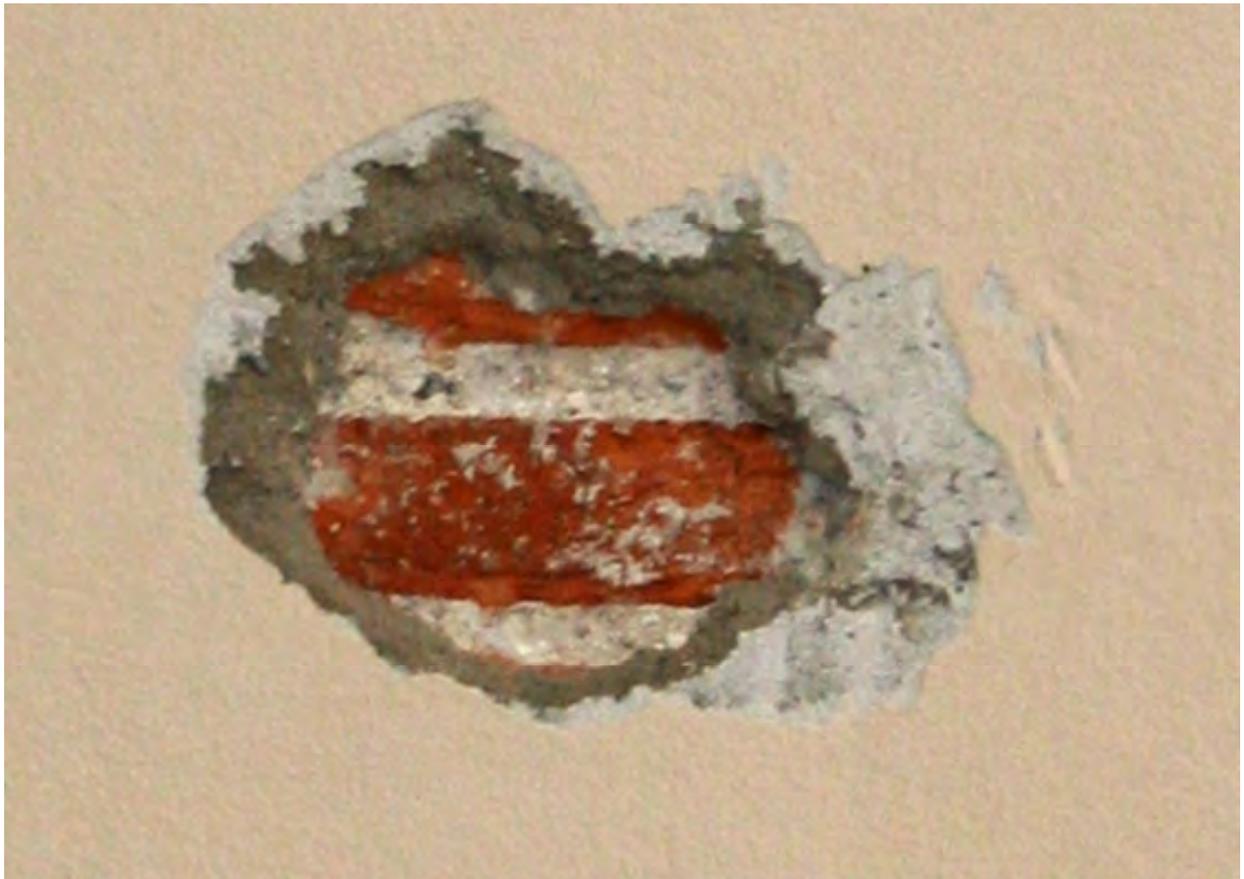
ISPEZIONE DELL'INTONACO SULLE VOLTE

Constatato che le originarie volte della chiesa seicentesca sono ancora presenti, sono stati effettuati alcuni saggi stratigrafici al fine di verificare l'eventuale presenza di intonaci originari o di decorazioni sottostanti.

L'ispezione effettuata in volta ha confermato che purtroppo in passato tutta la struttura è stata scrostata e reintonacata.

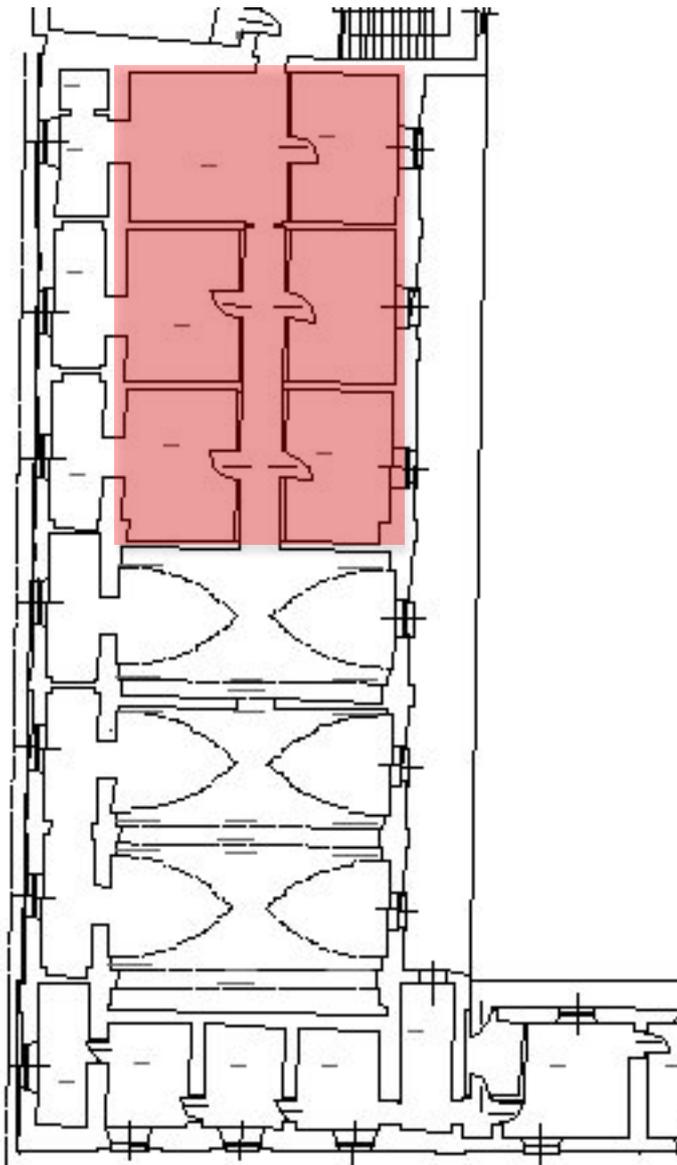
L'ispezione effettuata attraverso piccole botole aperte nei controsoffitti, ha permesso di confermare che al di sopra dei soffitti realizzati come abbassamento, sono ancora presenti le volte originarie.

Il retino evidenzia la porzione ispezionata

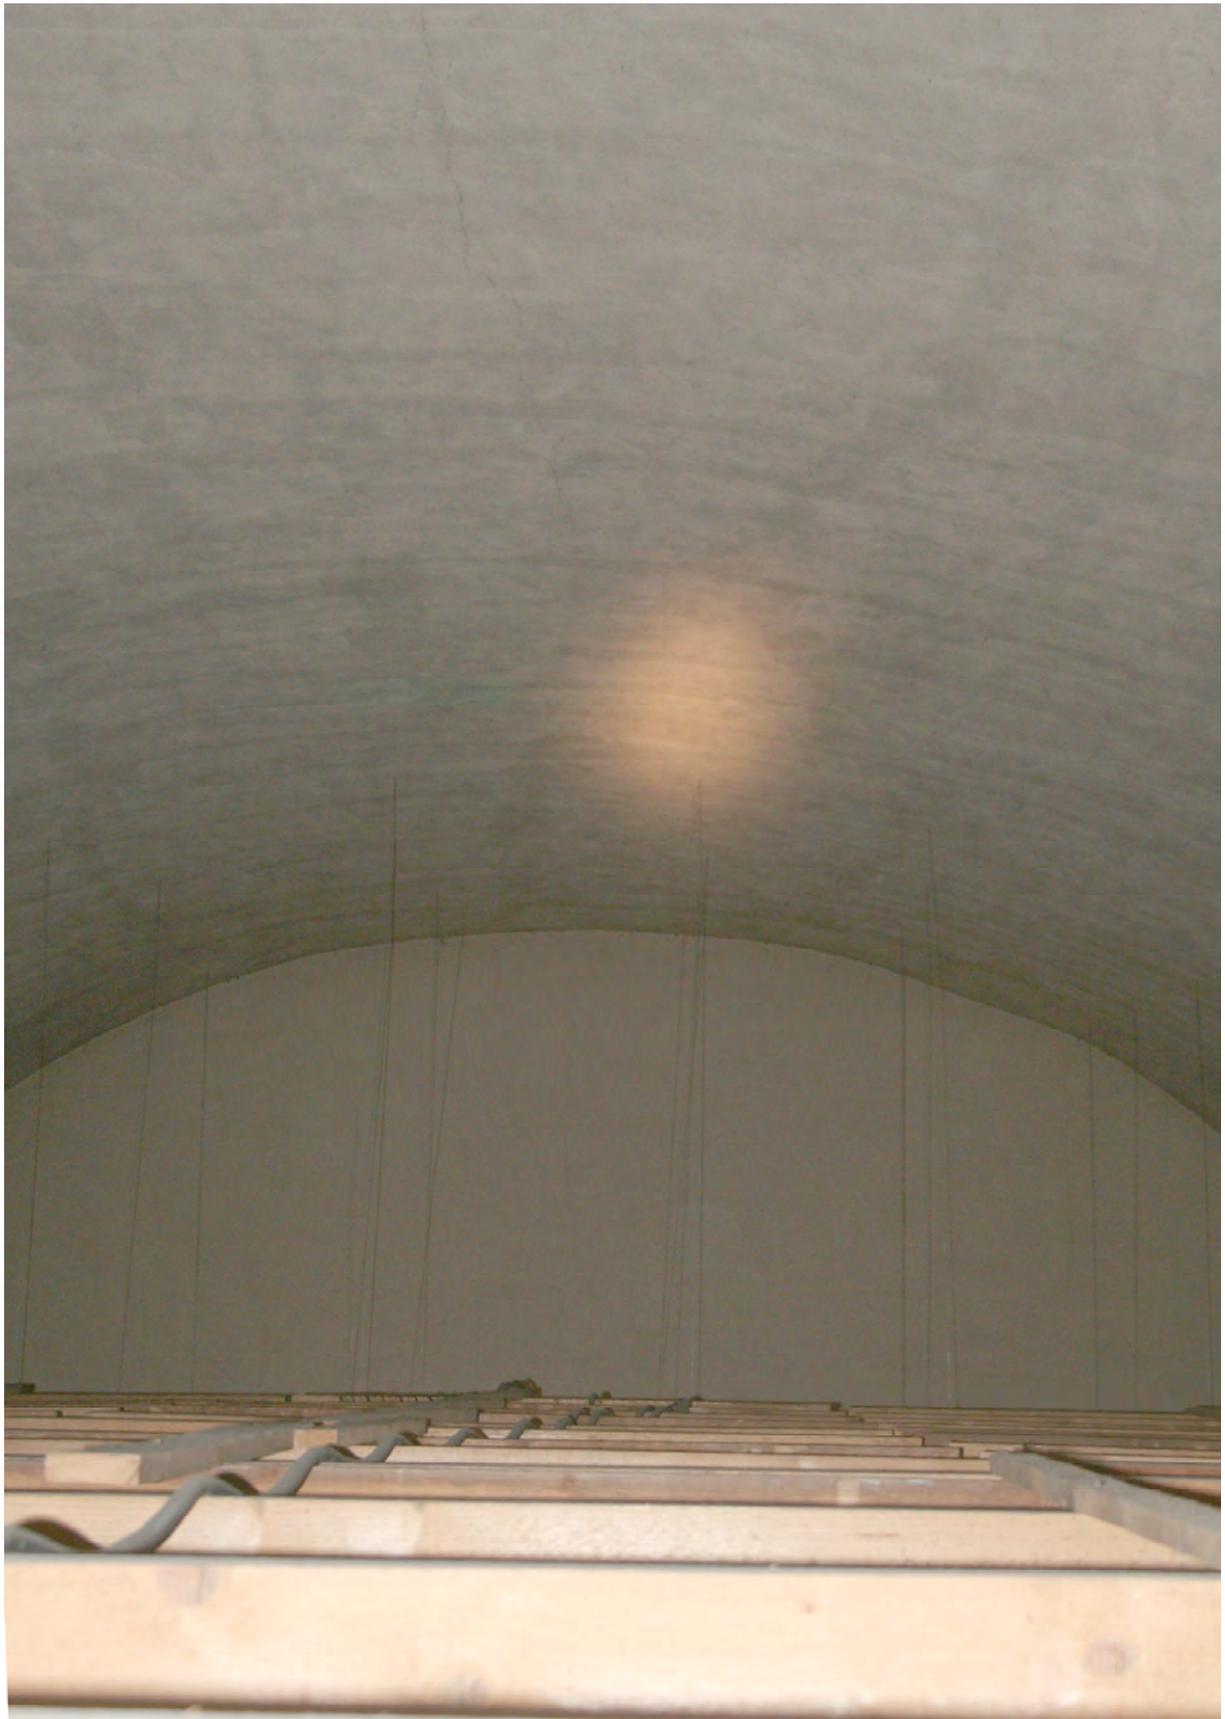
Da notare che nella porzione ispezionata (chiesa interna) non sono presenti le lunette e le lesene come nella parte esterna verso la piazza.

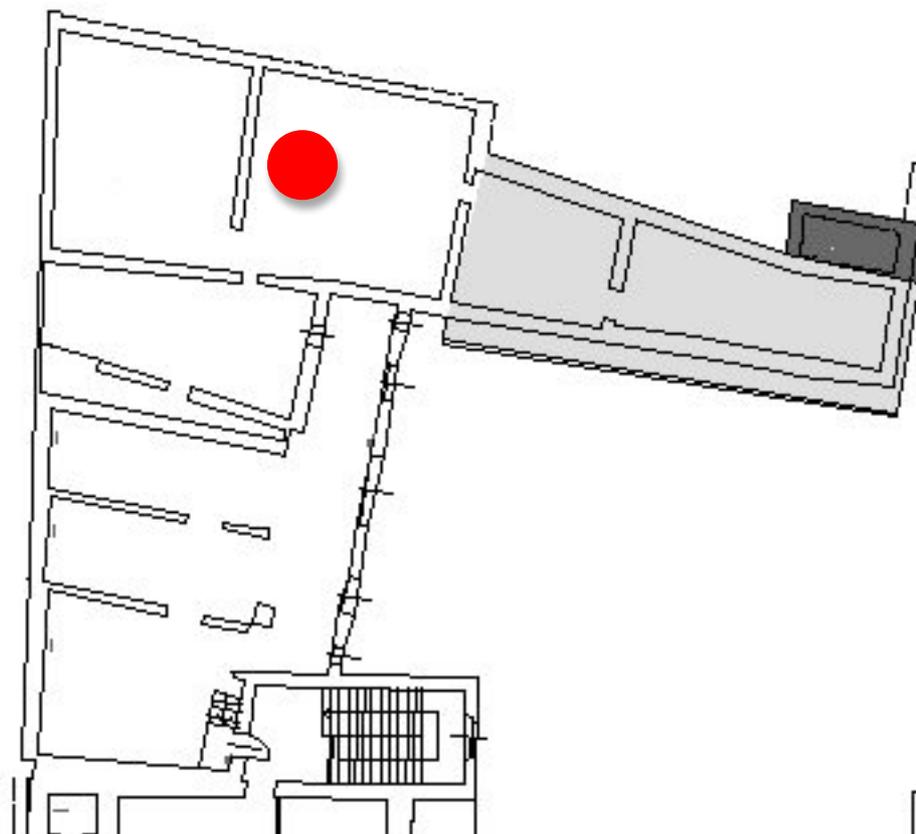
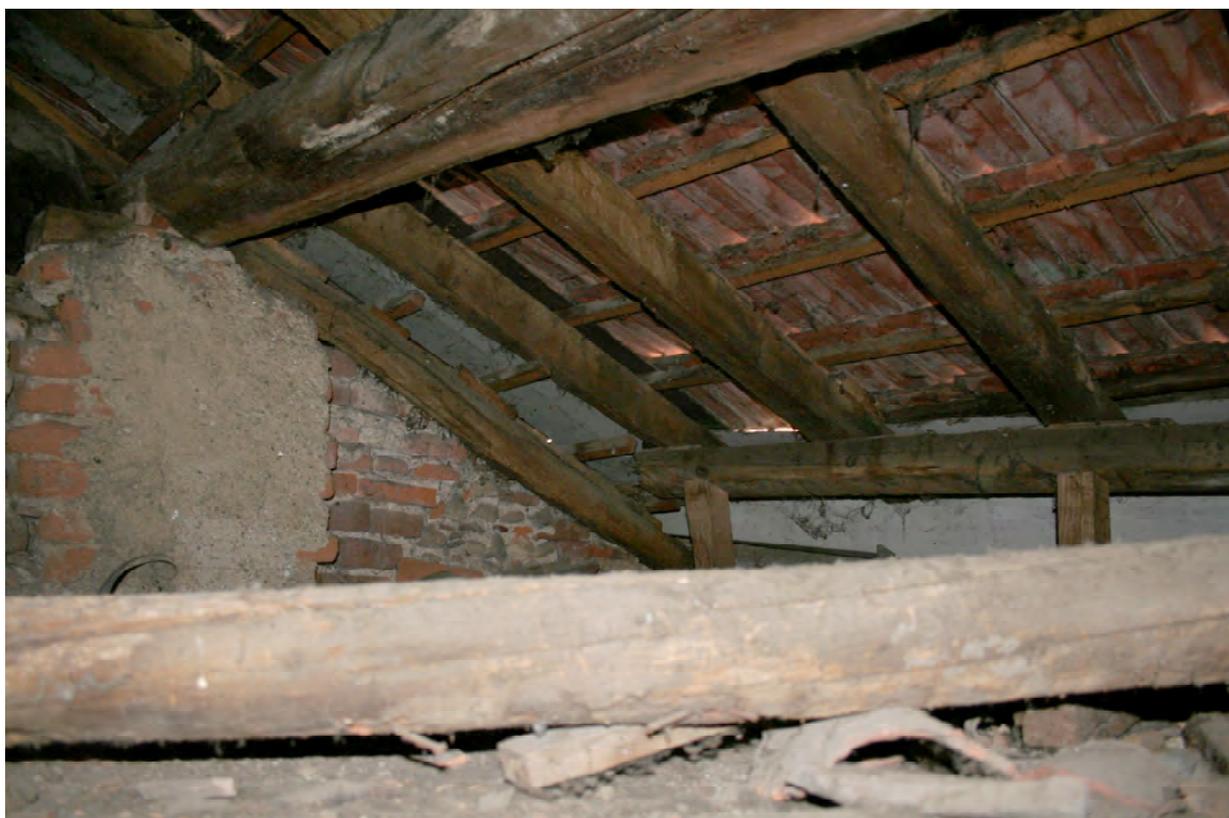
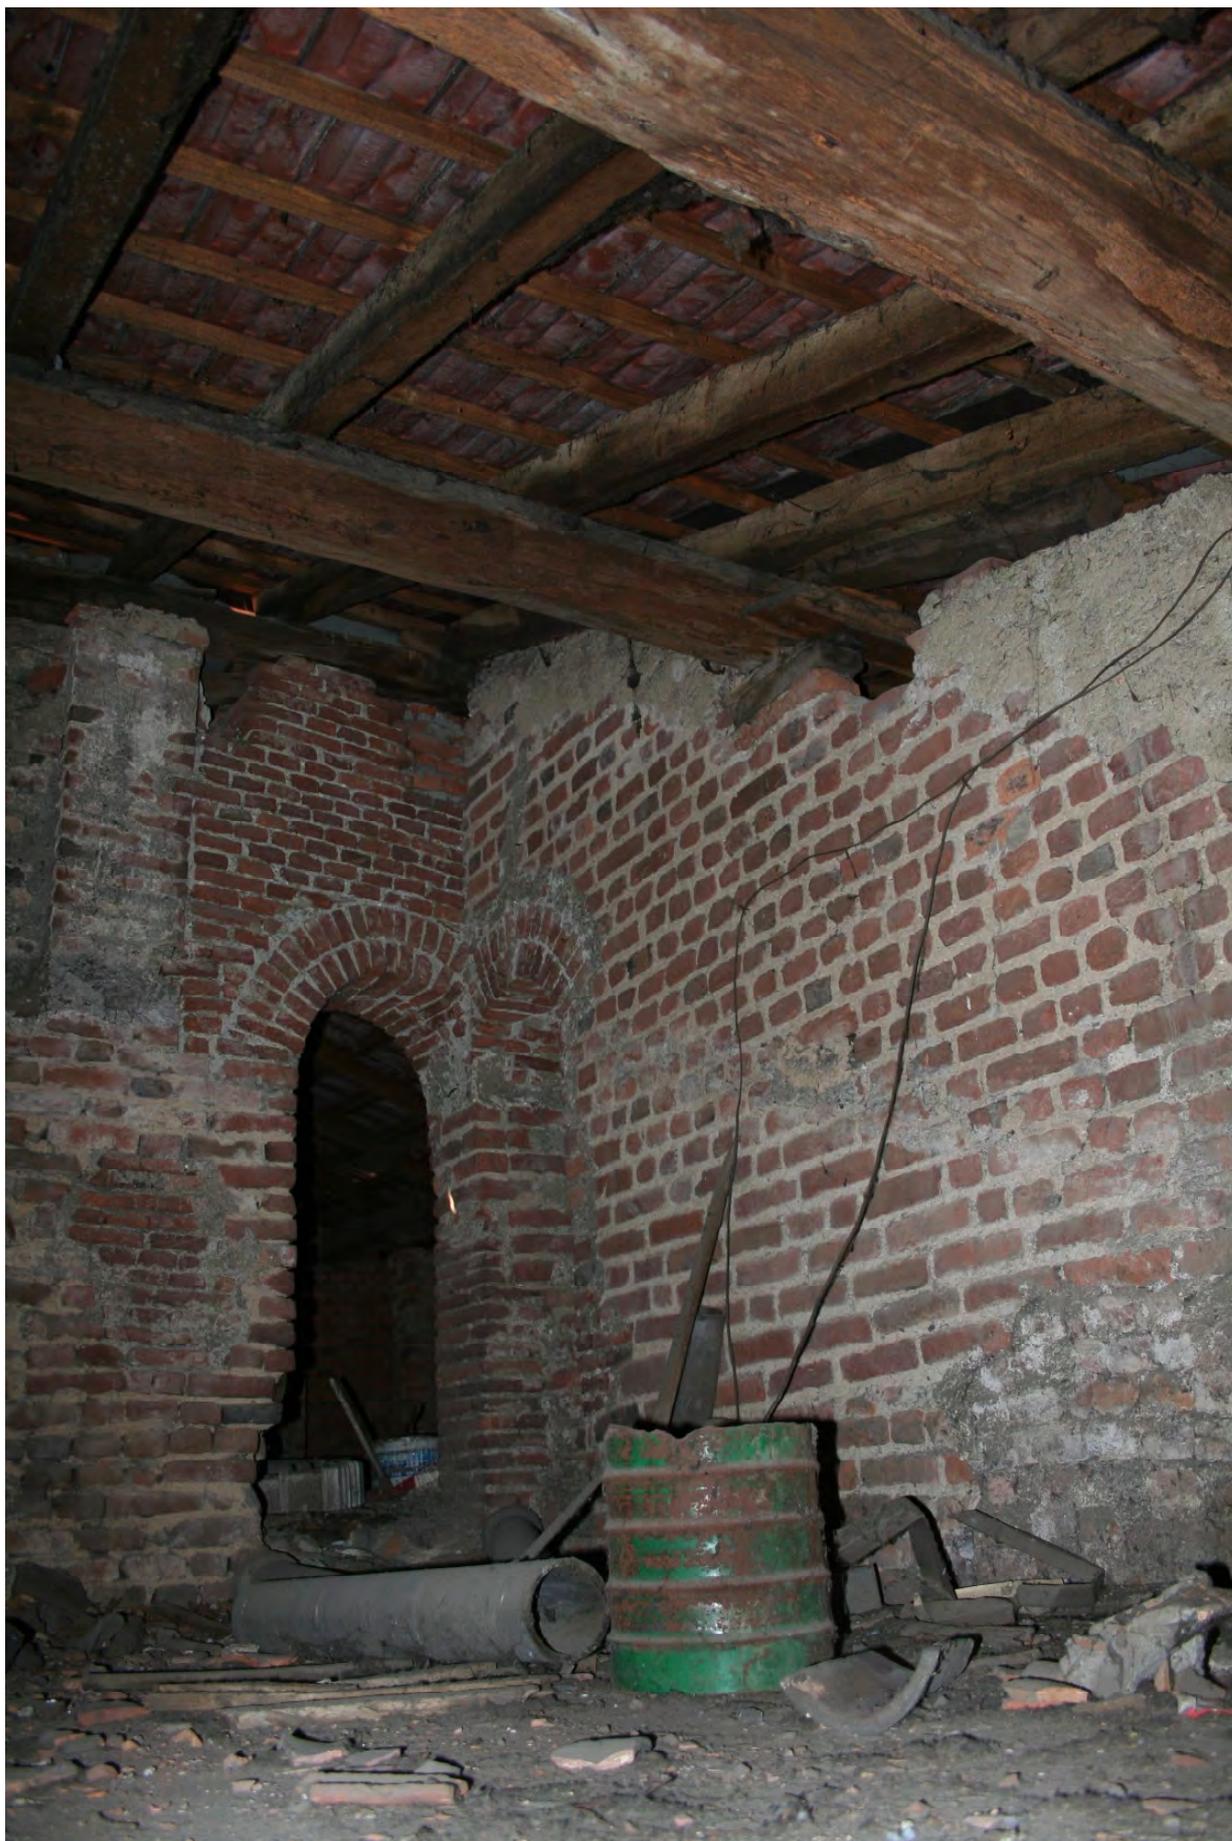
ISPEZIONE DEL SOTTOTETTO NELLA ZONA VERSO VIA ZUCCHI

Per ispezionare questa zona è stata necessaria la rimozione di sezione del solaio

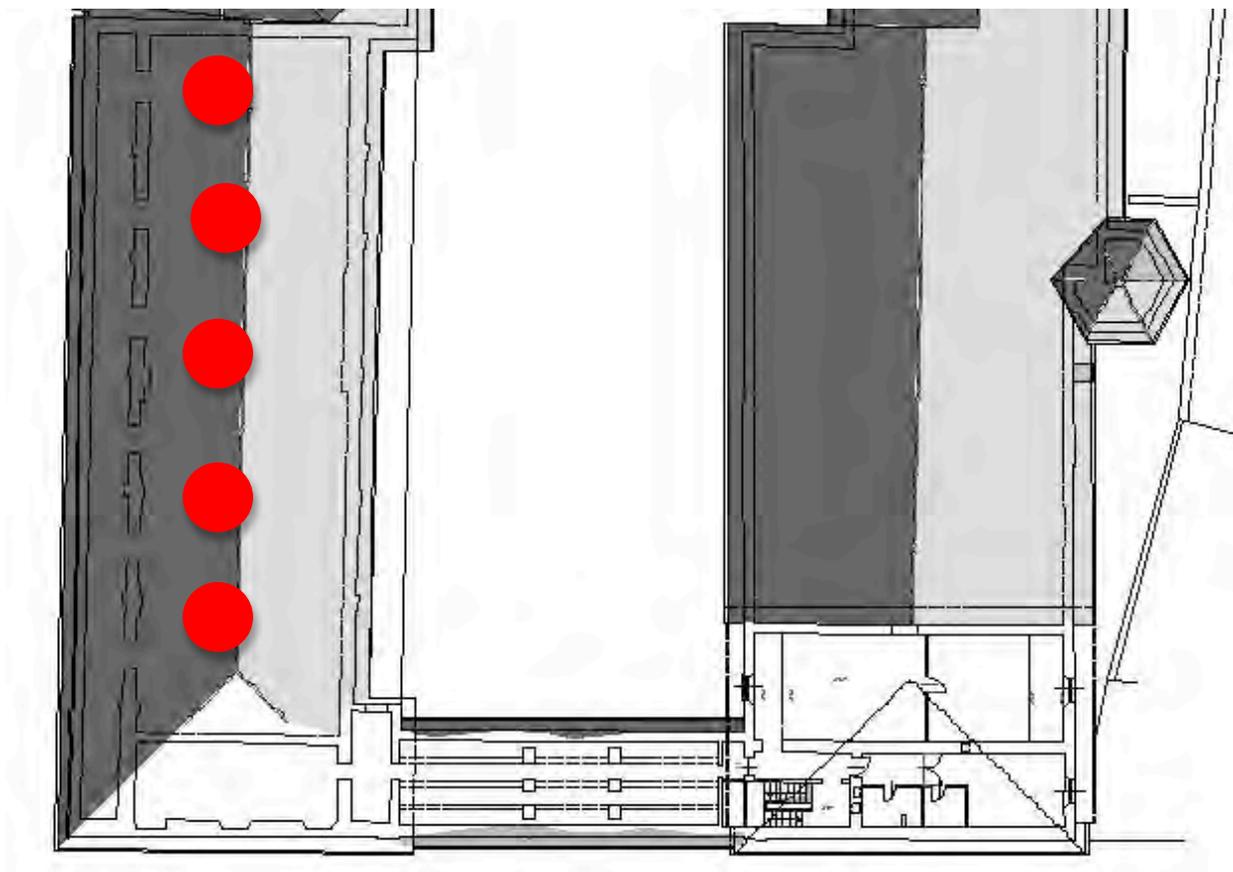
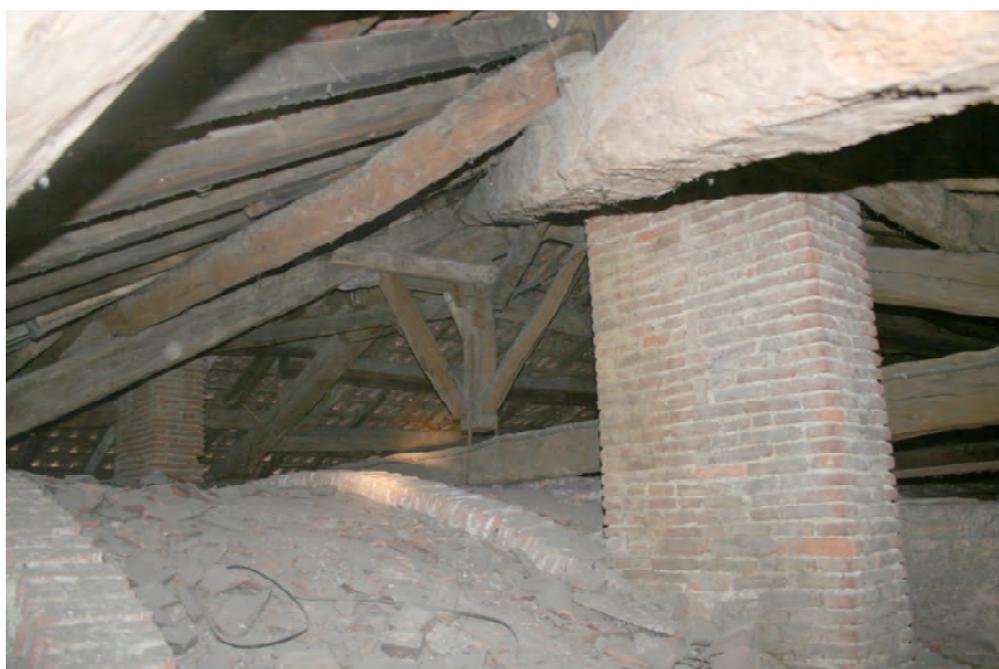
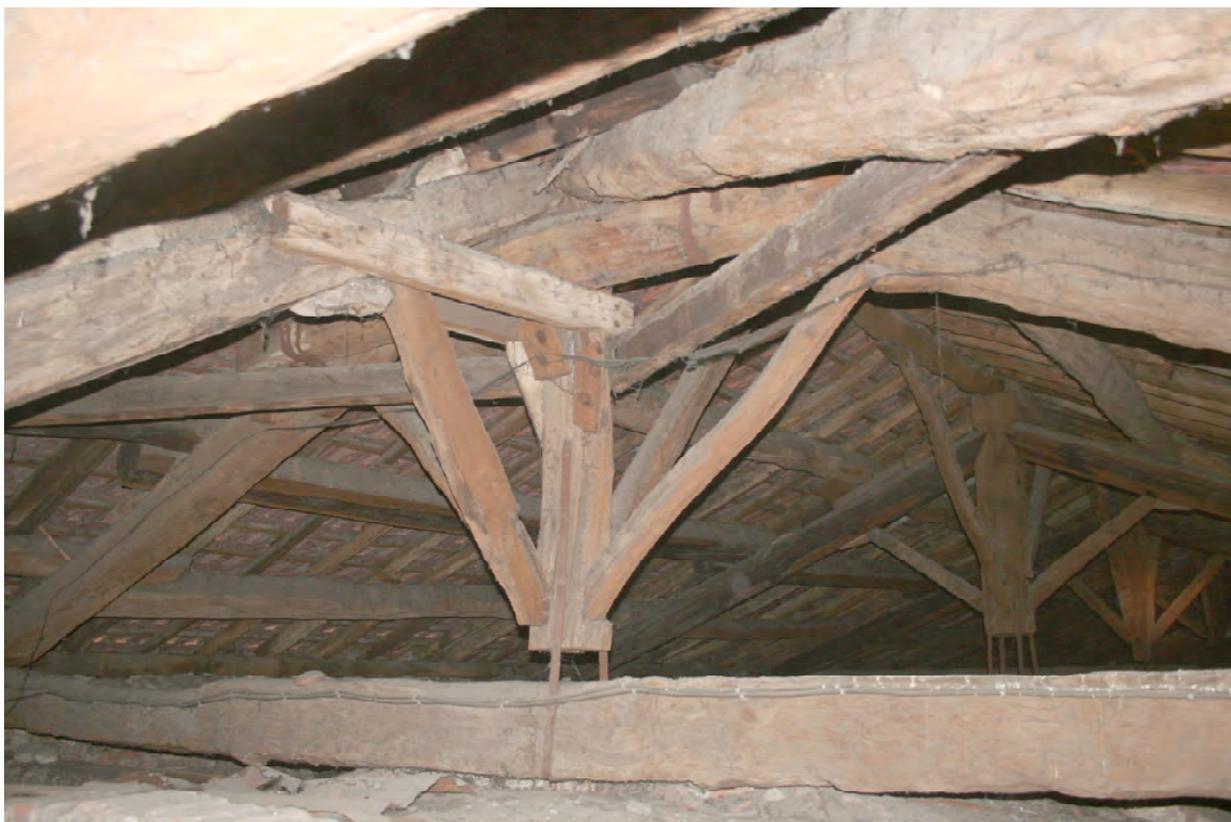
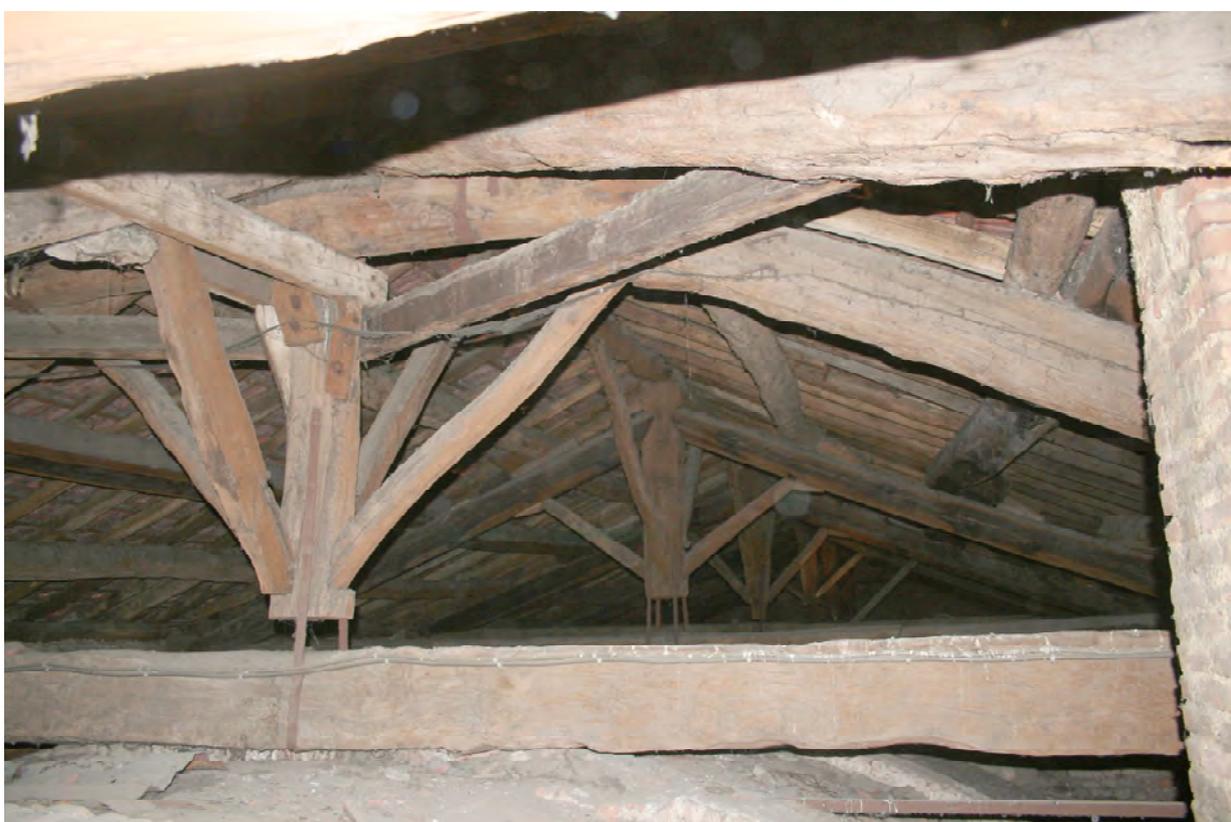
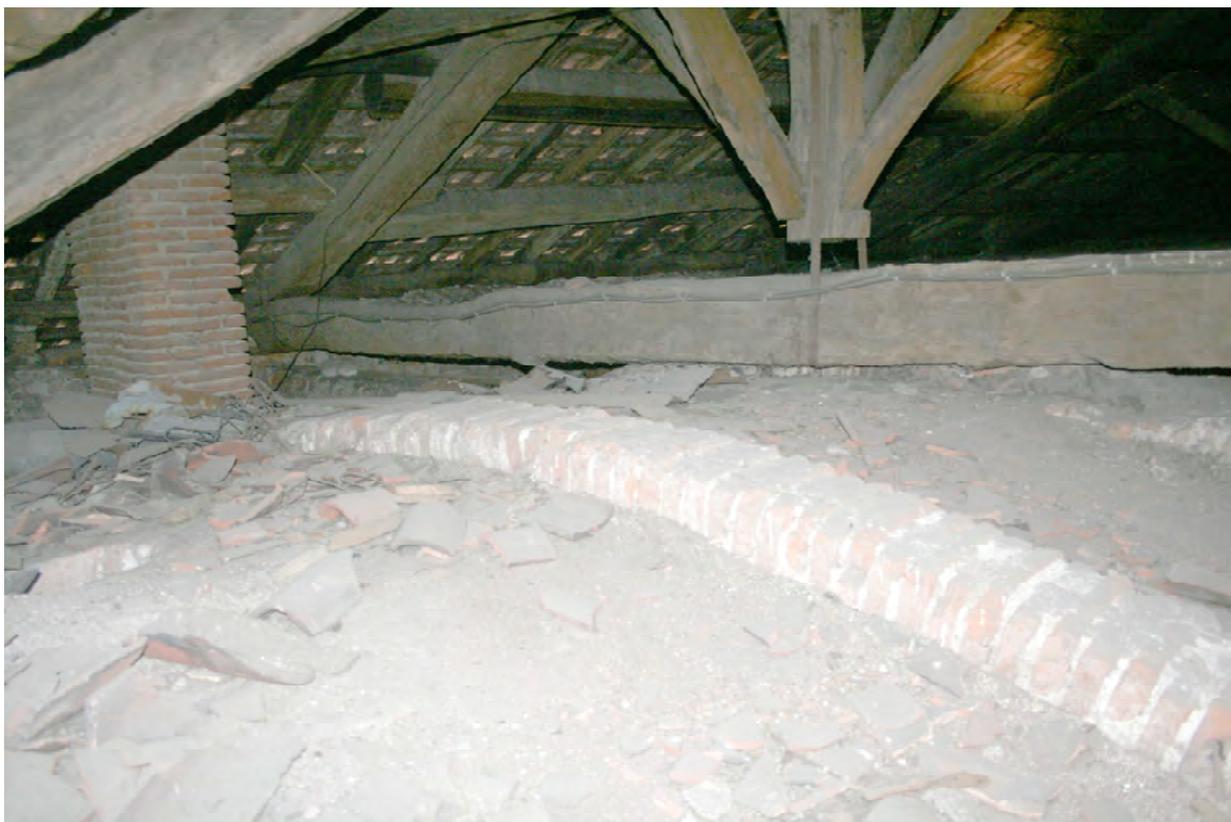
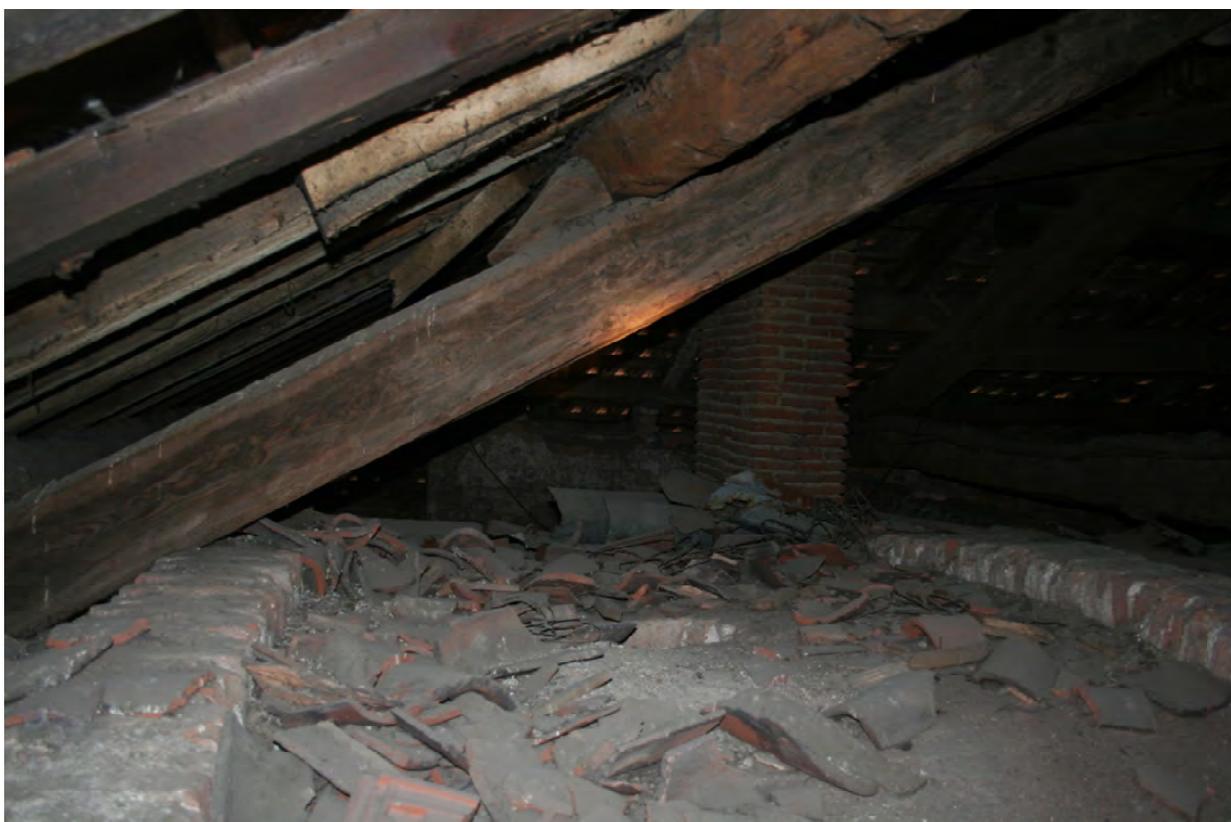
ISPEZIONE DELLE CAPRIATE

L'ispezione visiva effettuata ha permesso di verificare la presenza delle capriate originarie. Data la difficoltà di accedere in sicurezza alla volta e controllarne lo stato di consistenza in dettaglio, ci si è dovuti limitare alla sola ispezione visiva a distanza.

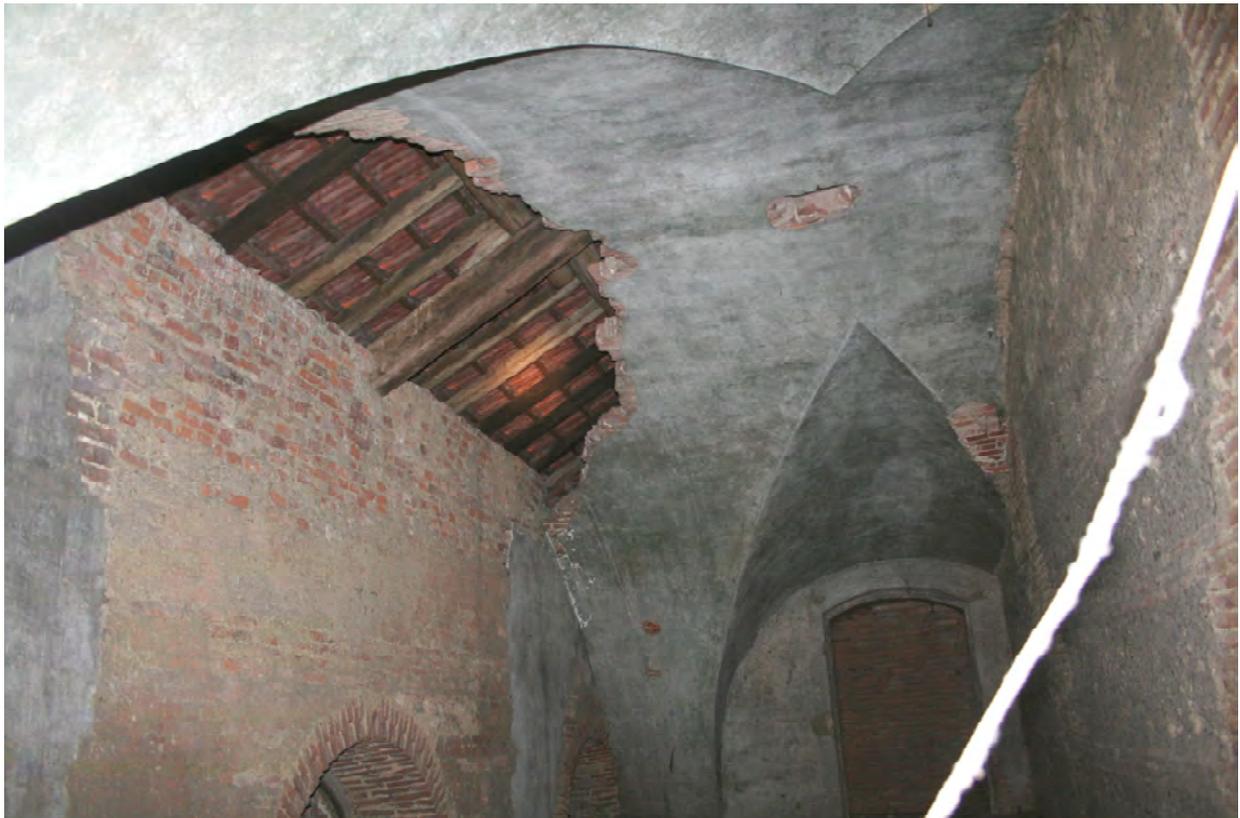
La foto mostra la porzione della volta visibile nel sottotetto che prosegue oltre il salone a piano primo. La volta è costituita da un solo mattone sdraiato sul lato corto.
