COMUNE DI MONZA

Riqualificazione e restauro degli spazi
della ex Caserma di Piazza San Paolo
da destinarsi alla nuova Biblioteca
Generale Centrale d'informazione e
cultura della città di Monza

Caserma S.Paolo

Relazione indagini e rilievi 2008 (Aggiornamento alle indagini 2009)

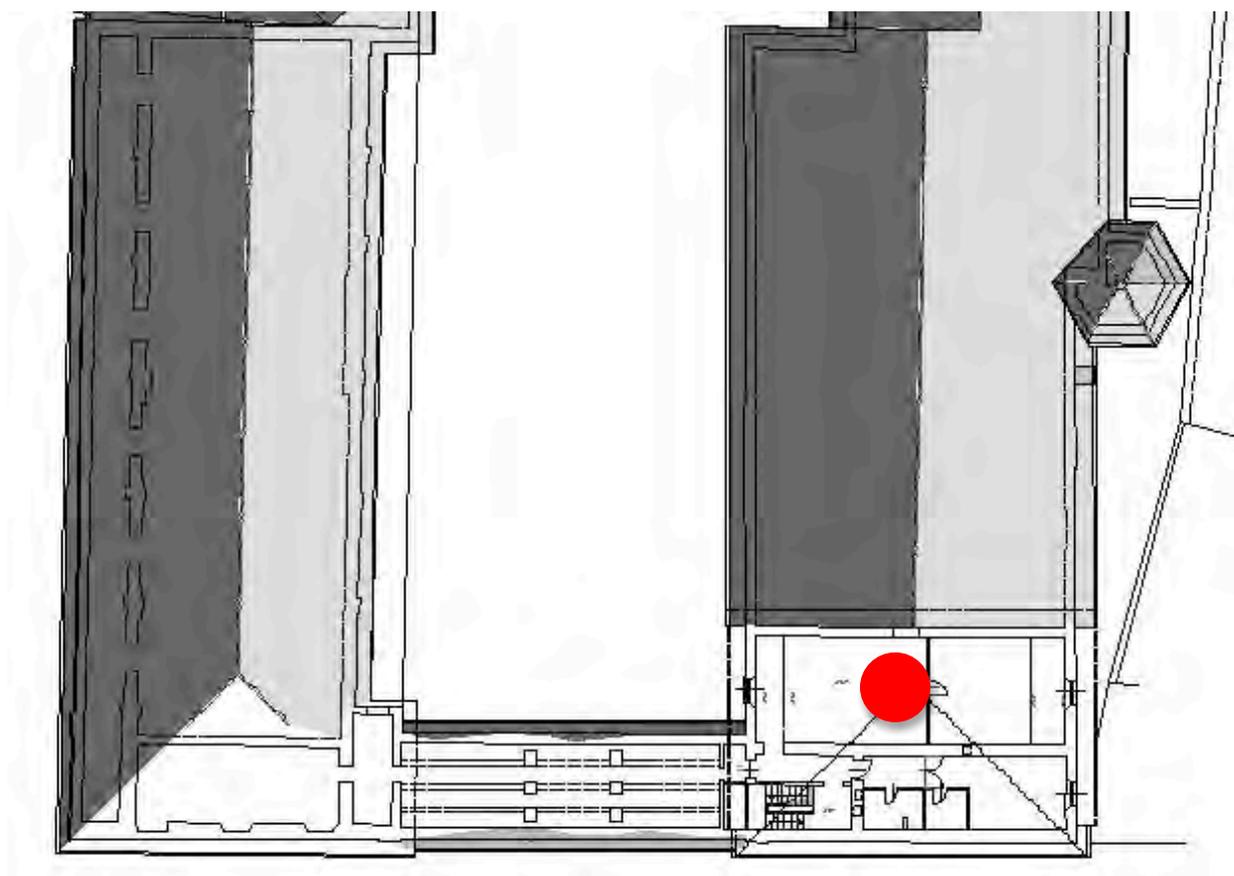
ISPEZIONE DELL'ORDITURA LIGNEA NEL CORPO DI FABBRICA SUD OVEST

Per determinare la consistenza è stato realizzato un foro nel controsoffitto ed è stata ispezionata l'orditura del tetto. Come per gli altri casi è stato possibile effettuare solo una l'ispezione visiva a distanza.

Ulteriori indagini dovranno essere effettuate per la fase esecutiva.

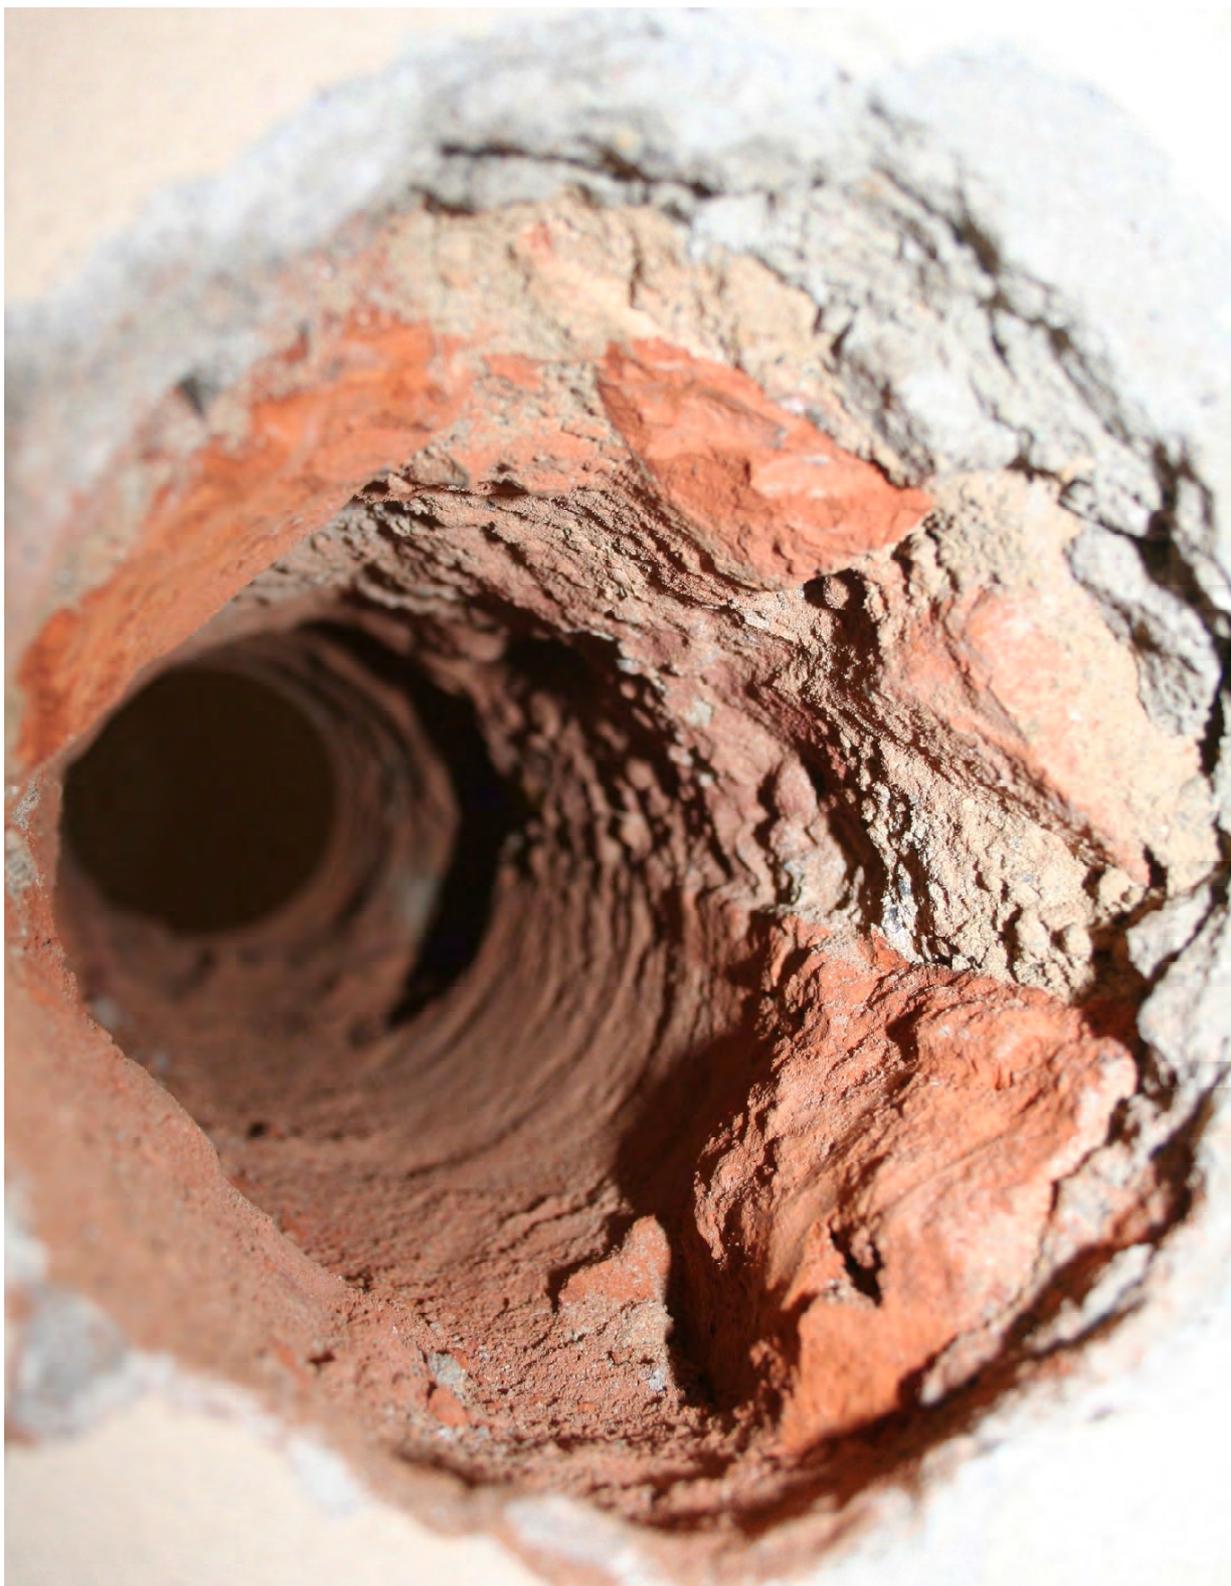
Foro passante n°1

I fori passanti hanno permesso di verificare che le strutture (nelle murature ispezionate) sono costituite prevalentemente da mattoni pieni con malta di calce.

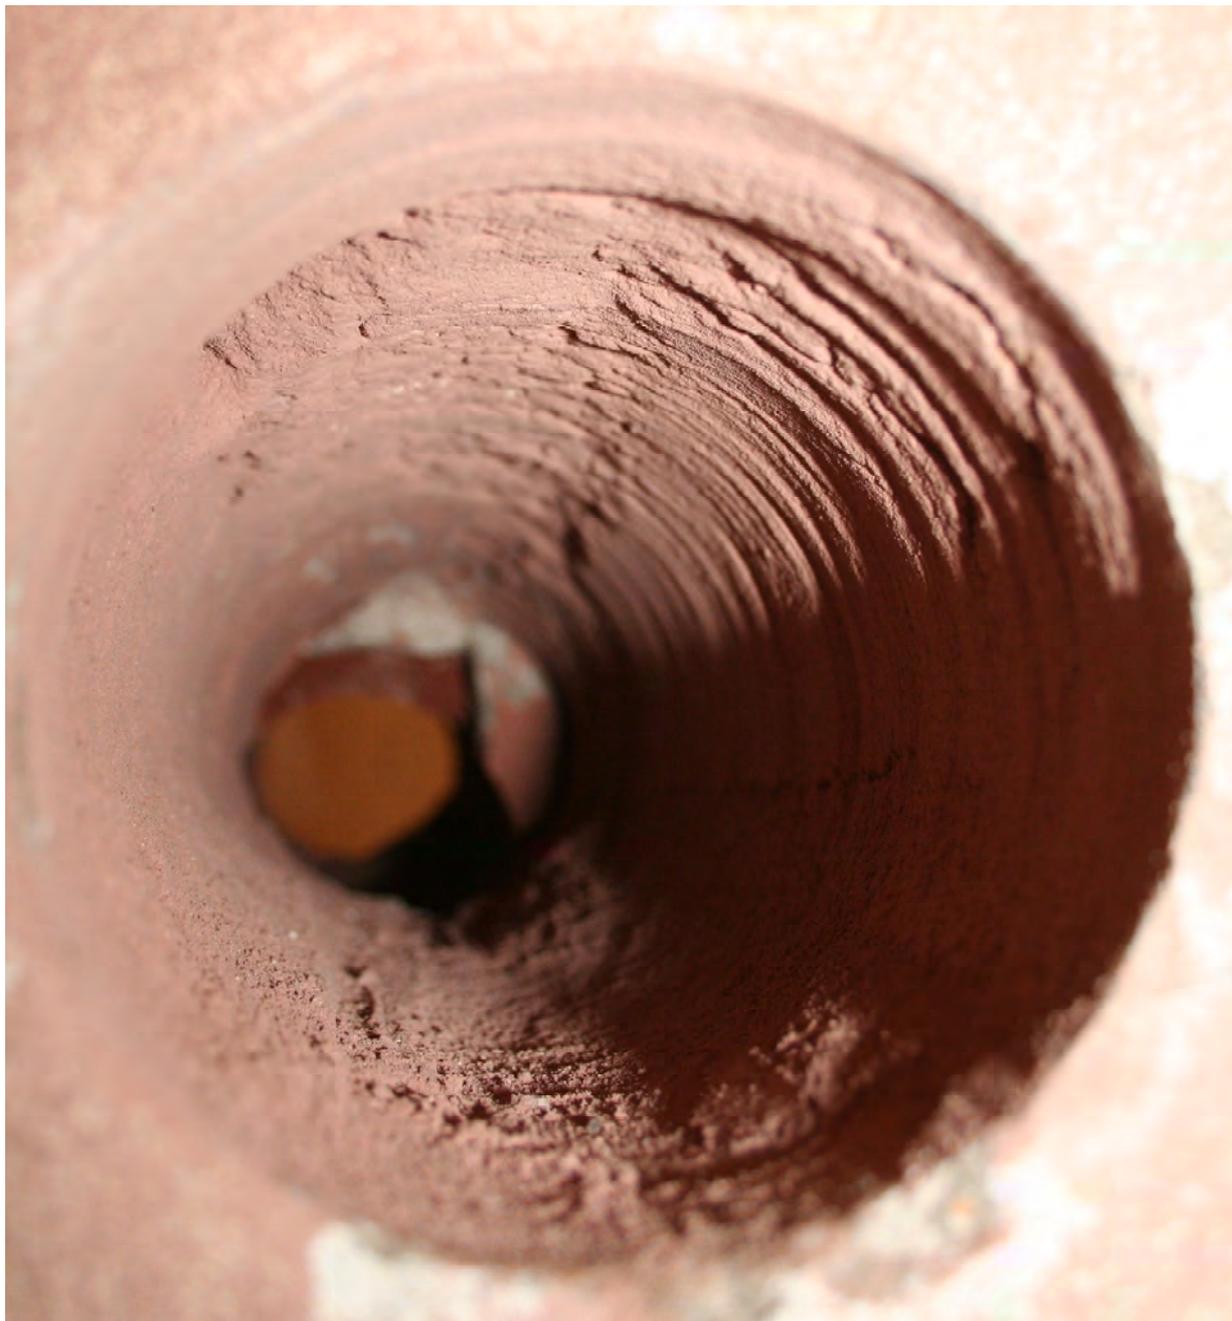
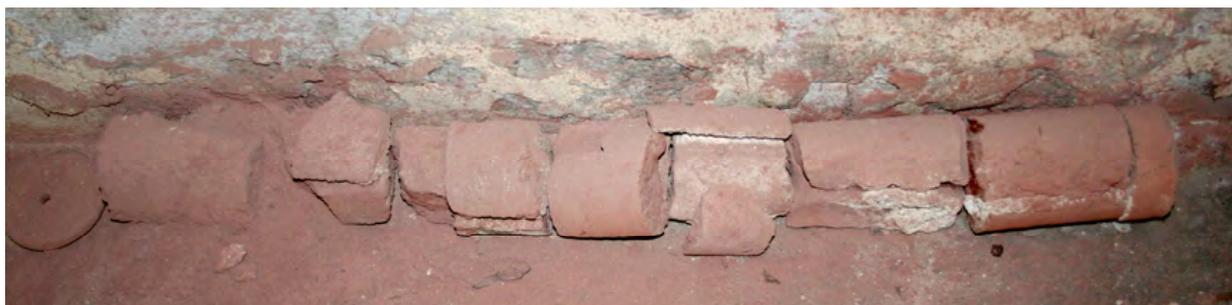
Foro passante n°2

La "carota" estratta conferma che le murature ispezionate sono costituiti prevalentemente da mattoni con malta di calce.

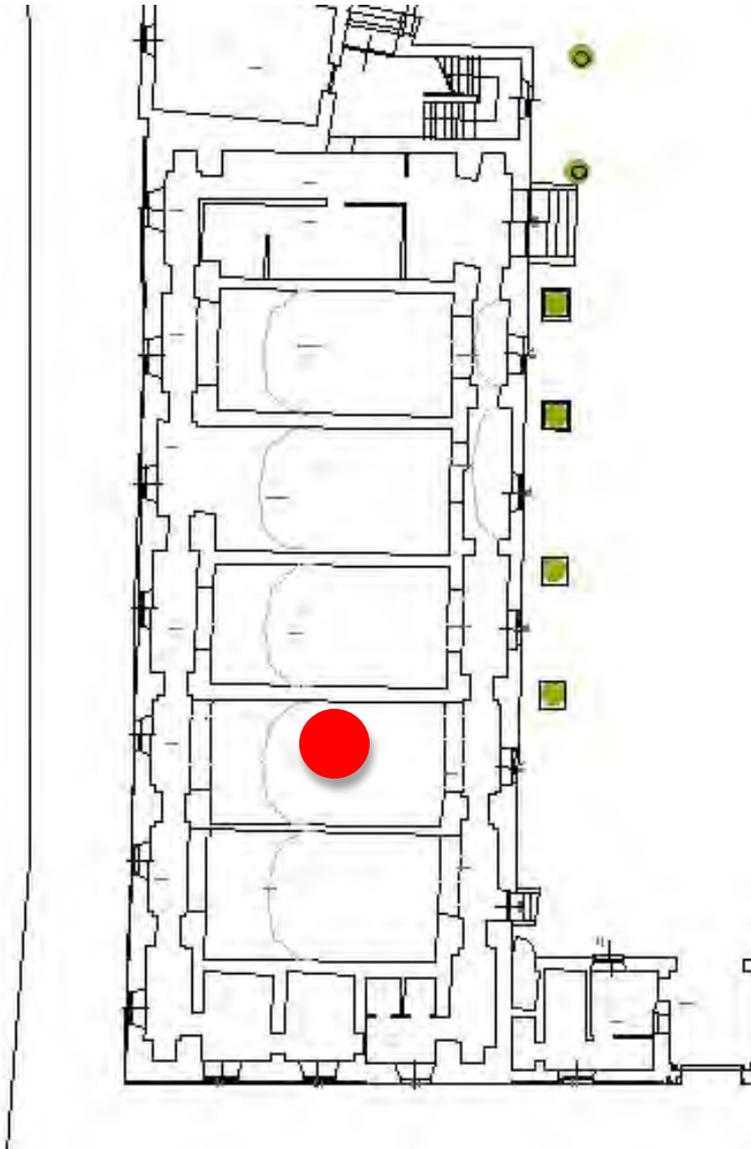
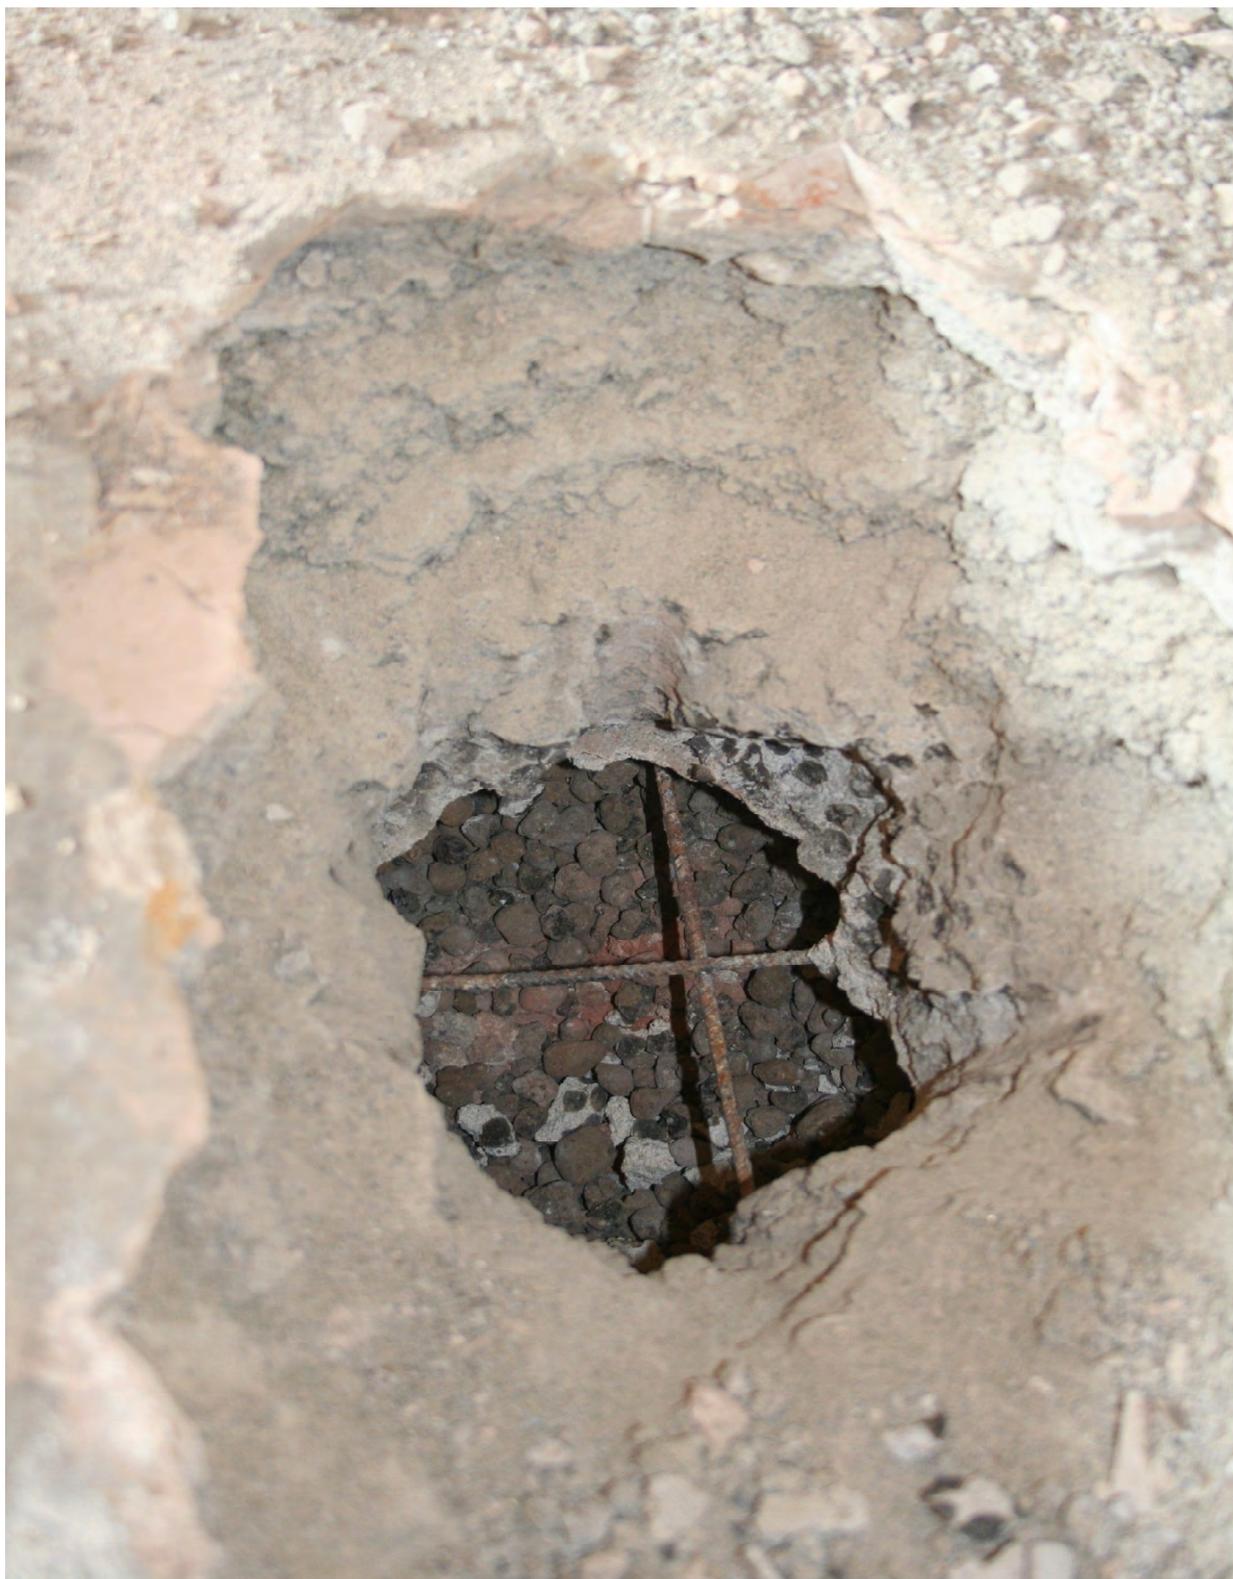
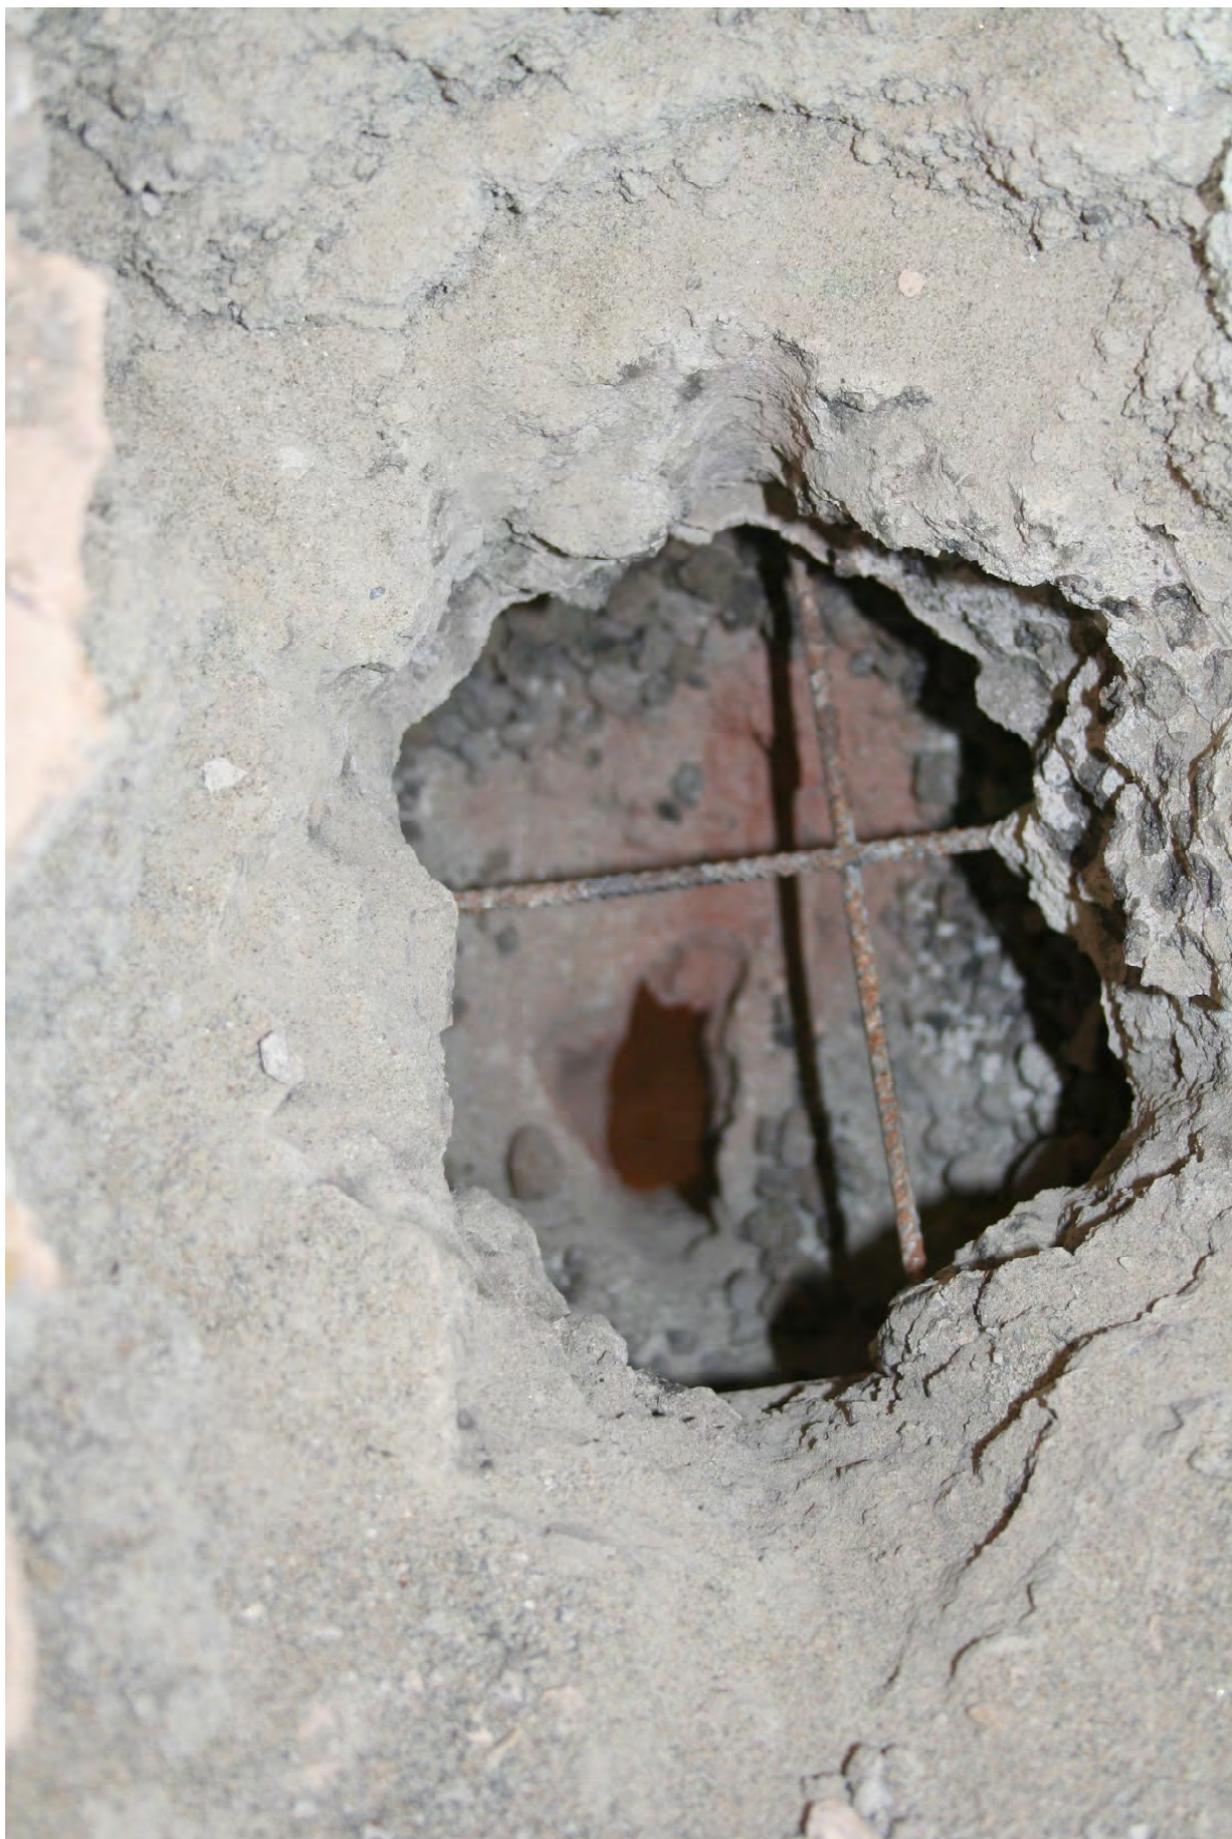
ISPEZIONE DELLA VOLTA ALL'INTERNO DELLA VECCHIA CHIESA

E' stato effettuato un saggio per determinare la tipologia della volta.

Il campione ha permesso di constatare che anche le volte sono state rimaneggiate e consolidate. Sotto uno strato di calcestruzzo di circa 20 cm rinforzato da una rete elettrosaldata, è presente un riempimento di materiale alleggerito. La volta portante è in mattoni con spessore indicativo 12 – 15 cm.

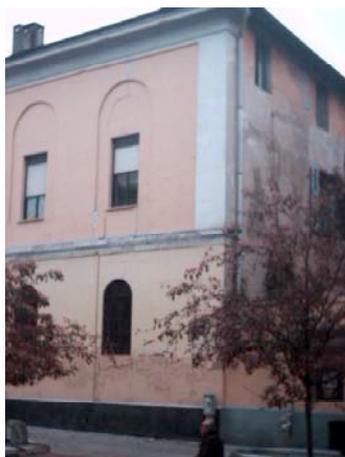
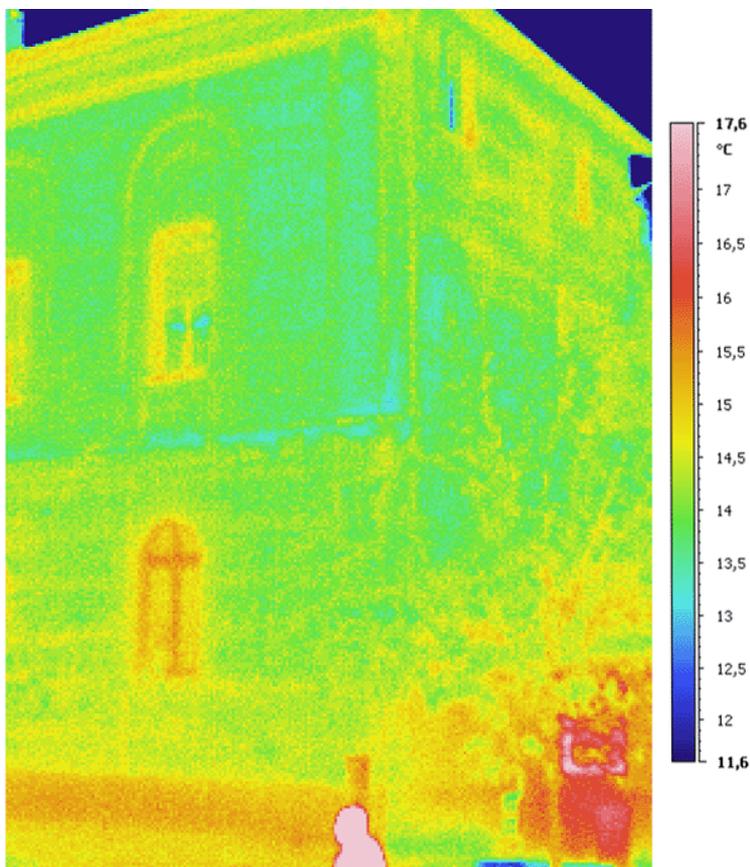
2.2 - Scheda 1

Commento: si evidenzia la presenza di discontinuità termiche riconducibili all'umidità di ristagno, soprattutto sul cornicione, filtrata durante le precipitazioni dei giorni precedenti.

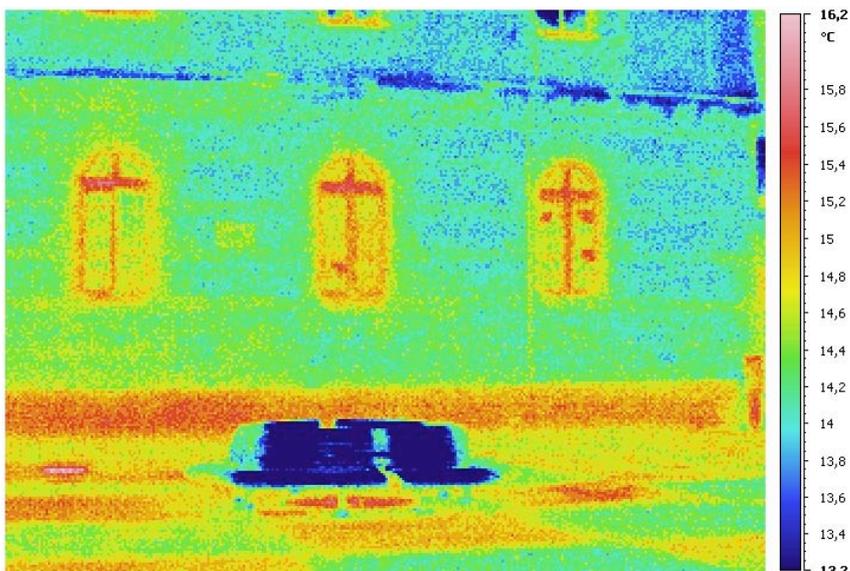
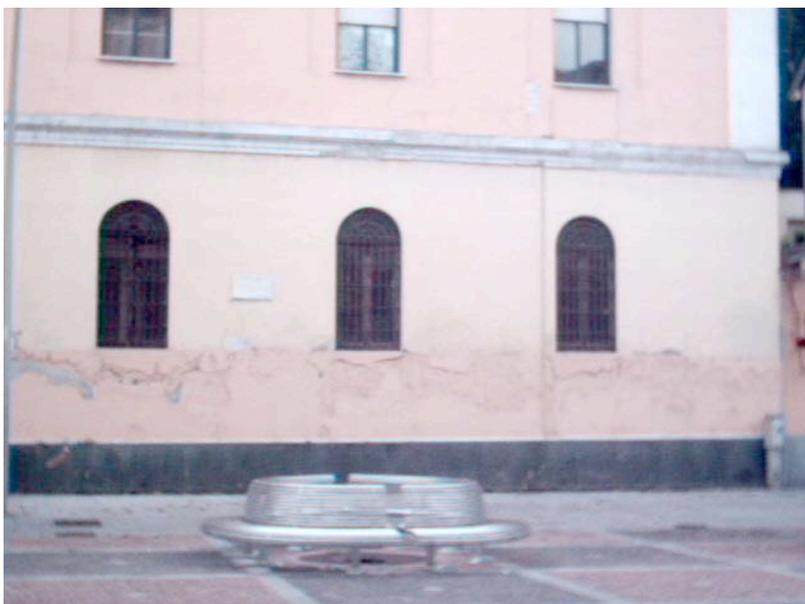
2.2 - Scheda 2

Commento: sopra sono riportate altre immagini della stessa zona della scheda 1.

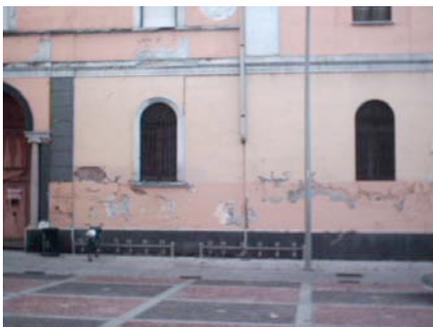
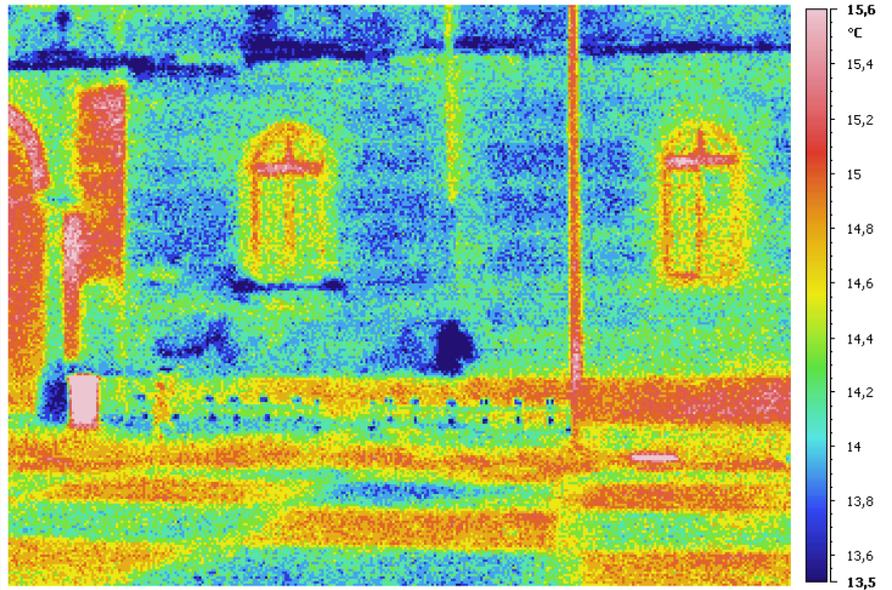
2.2 - Scheda 3

Commento: sopra sono riportate altre immagini della stessa zona della scheda 2 e come nel caso precedente si evidenzia la presenza di discontinuità termiche riconducibili, all'umidità di ristagno soprattutto sul cornicione, filtrata durante le precipitazioni dei giorni precedenti.

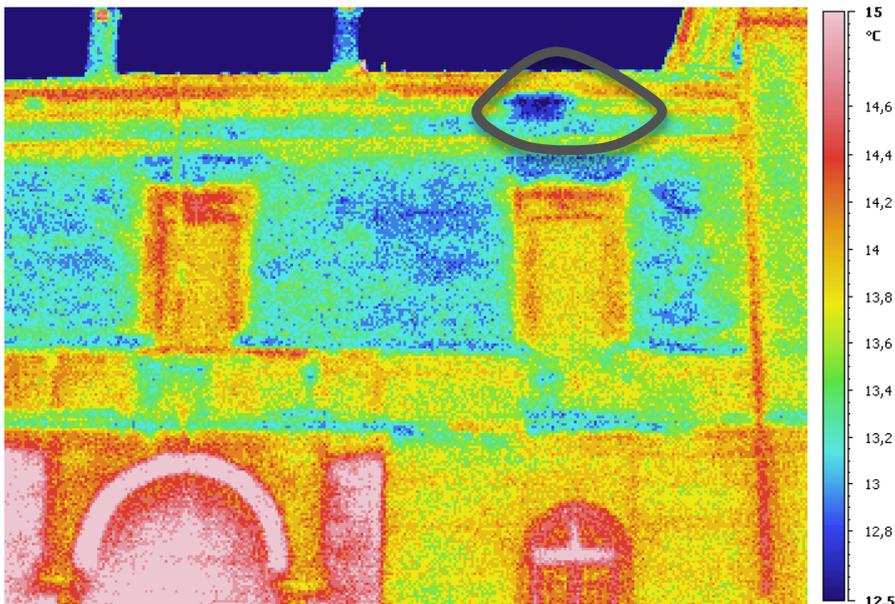
2.2 - Scheda 4

Commento: sopra l'immagine termografica individua alcuni punti che a causa di perdite dai pluviali risultano esposti a frequenti dilavamenti. L'acqua, che penetra nella struttura durante le precipitazioni, ha presumibilmente degradato in maniera differenziale gli intonaci e le lesene.

L'acqua che penetra nella struttura durante le precipitazioni ha presumibilmente degradato in maniera differenziale gli intonaci e le lesene.

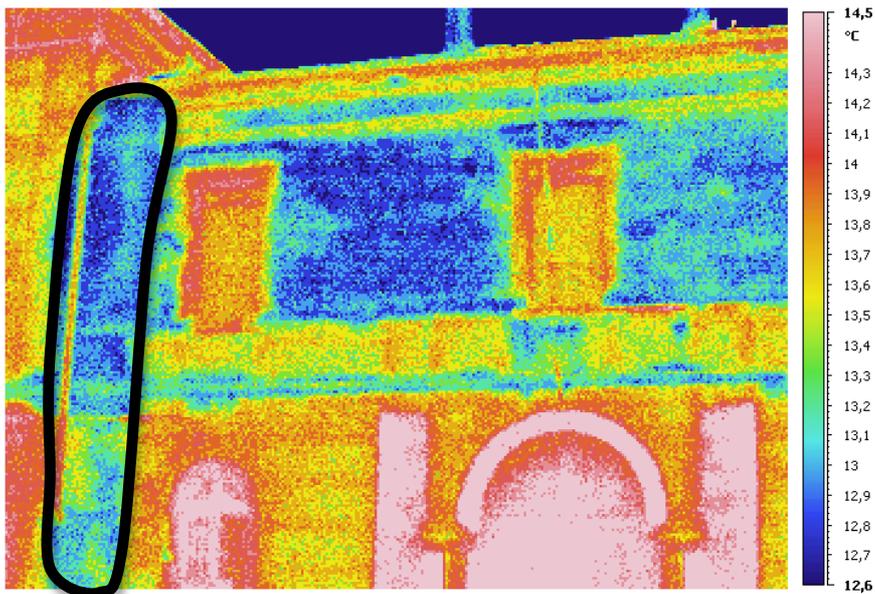
2.2 - Scheda 5

Commento: sopra l'immagine termografica, evidenzia l'angolo sinistro che a causa di perdite dal pluviale (individuata del n°2) risulta esposto a umidità e frequenti dilavamenti. L'acqua, che penetra nella struttura durante le precipitazioni, ha presumibilmente degradato in maniera differenziale gli intonaci. Anche la porzione individuata con il n° 1 risulta particolarmente degradata, tanto da permettere all'acqua delle precipitazioni di infiltrarsi negli strati meno superficiali dell'intonaco.

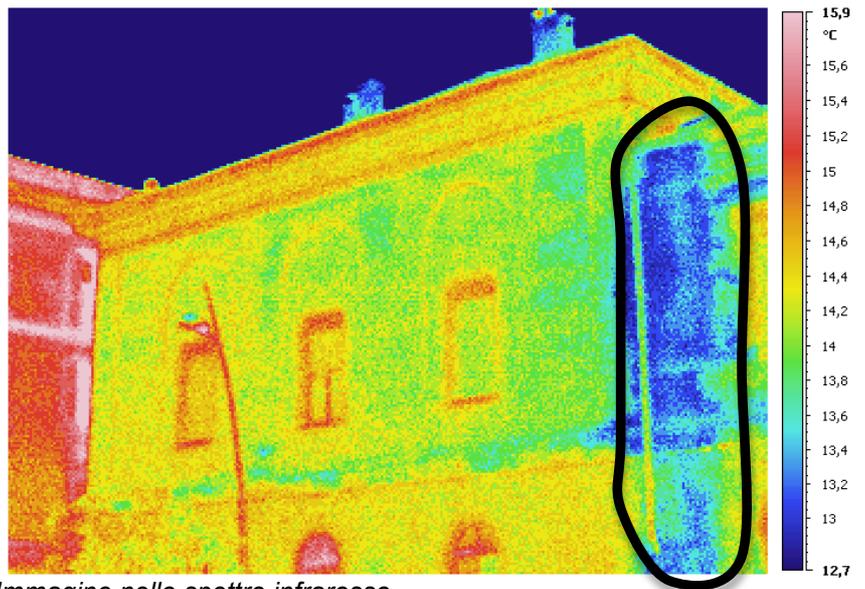
2.2 - Scheda 7

Commento: l'immagine riprende la porzione delle schede precedenti evidenziando ancora l'umidità causata dalla perdita del pluviale.

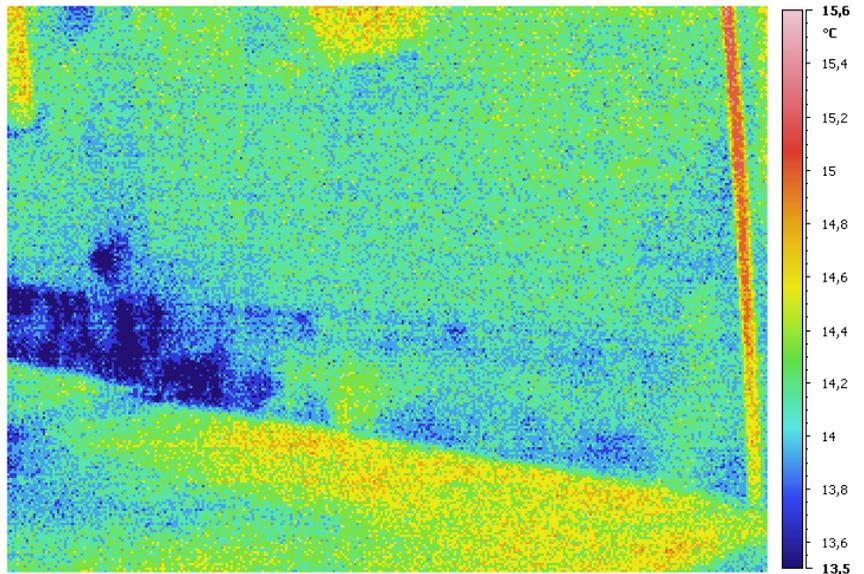
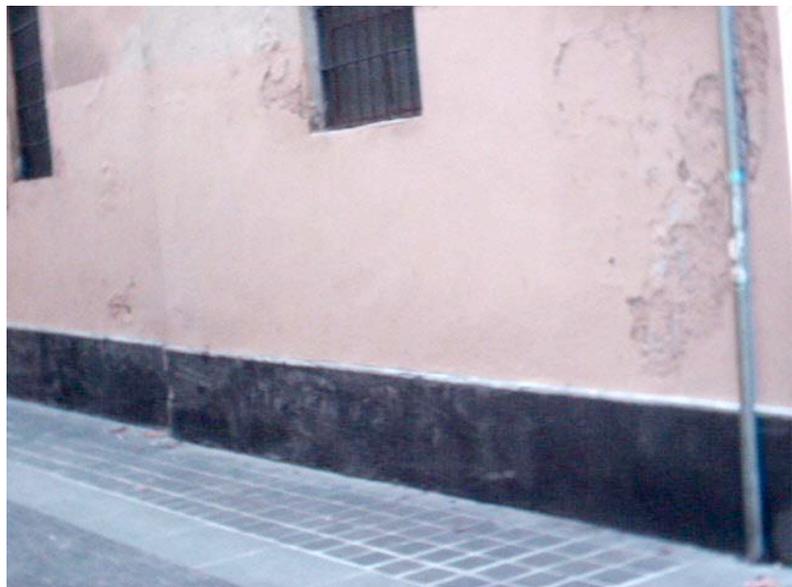
2.2 - Scheda 8

Commento: l'immagine riprende la porzione bassa della muratura su via Zucchi.

La differenza di temperatura è correlata alla presenza di umidità di risalita capillare.

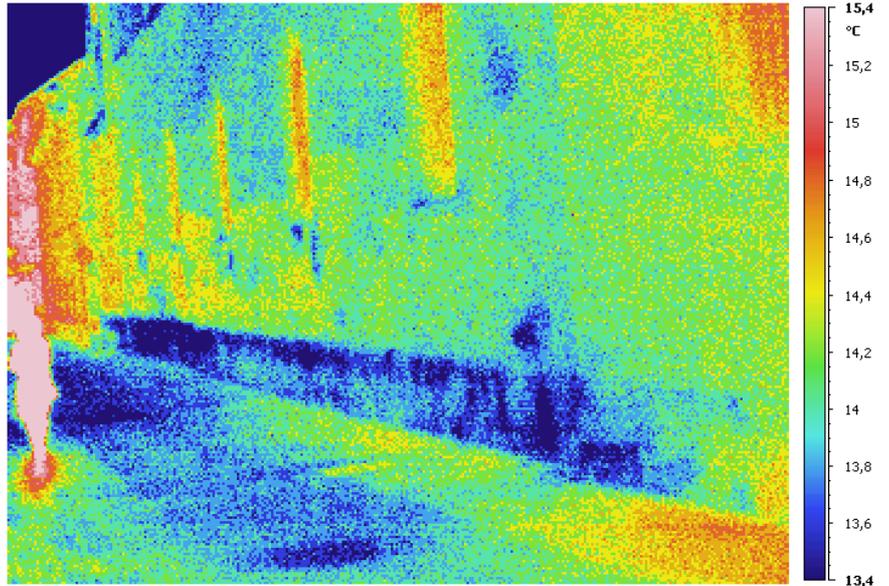
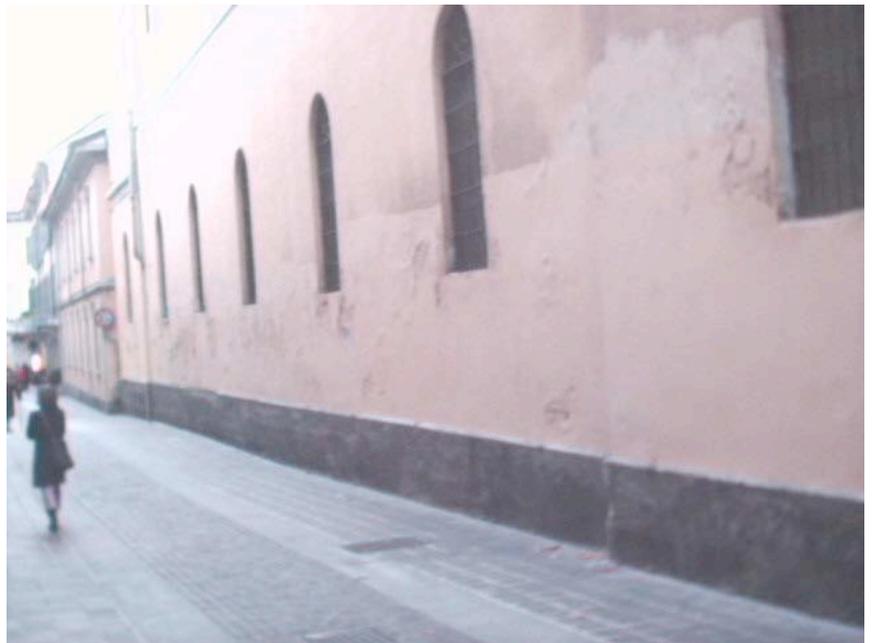
Commento: l'immagine riprende un'altra porzione della muratura su via Zucchi. Anche in questo caso la differenza di temperatura è correlata alla presenza di umidità di risalita capillare. Tale situazione è anche favorita e accentuata dall'esposizione a nord, che per carenza d'insolazione accentua la presenza d'umidità e conseguente comparsa di efflorescenze.

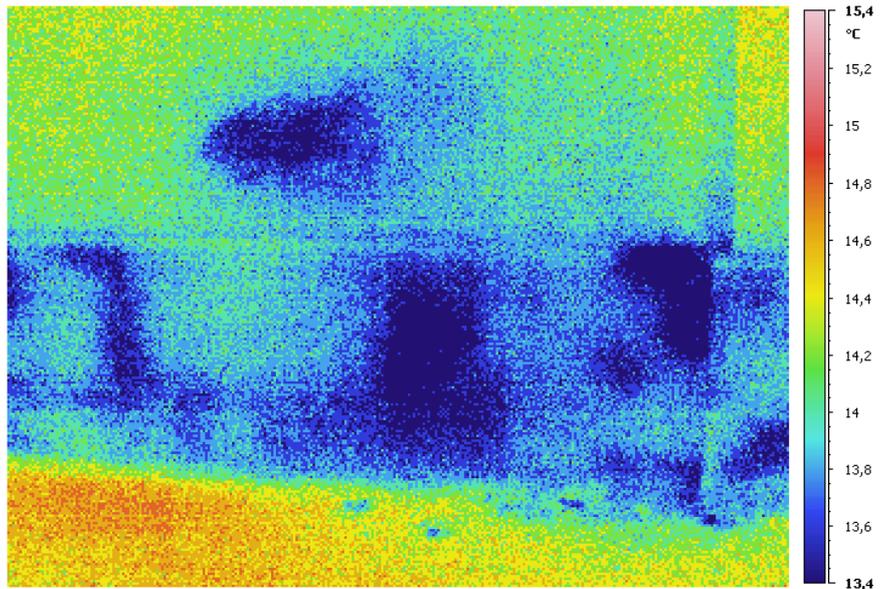
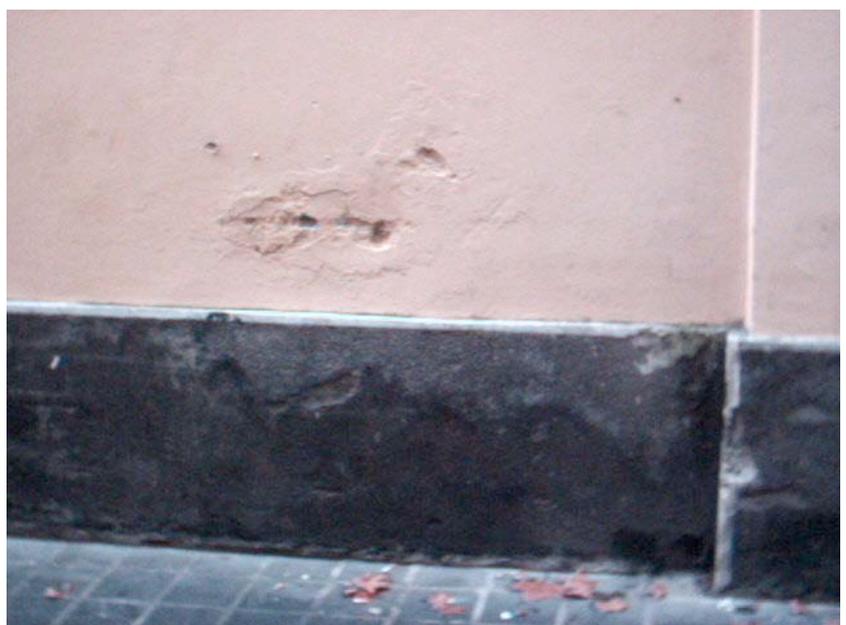
2.2 - Scheda 10

Commento: dettaglio della differenza di temperatura correlata alla presenza di umidità di risalita capillare.

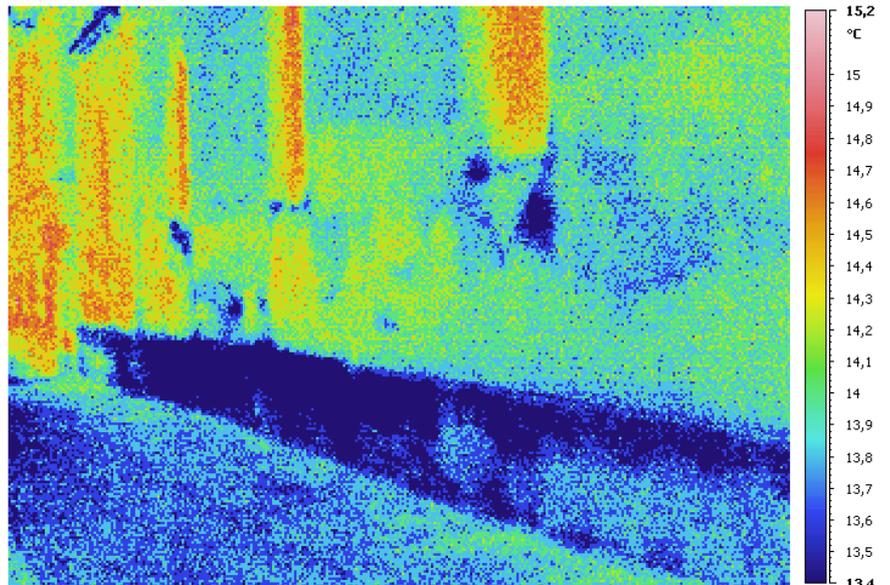
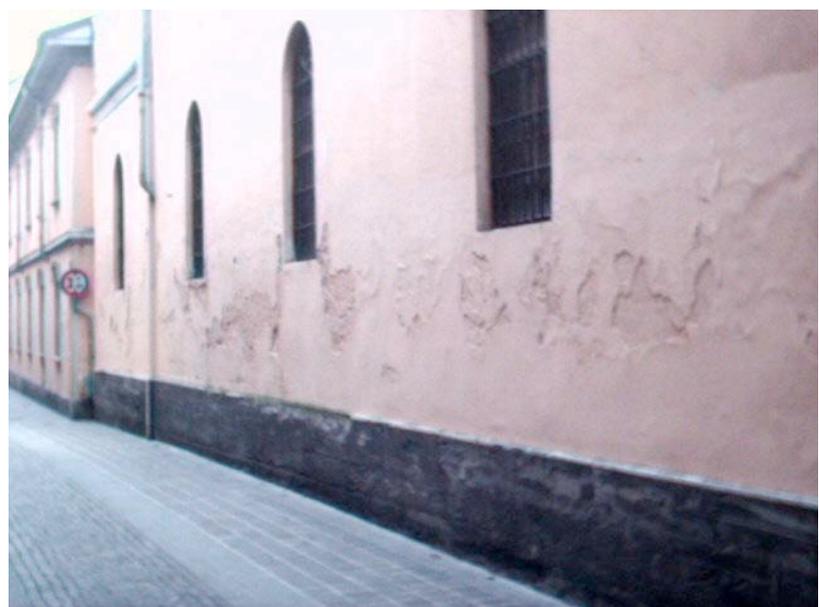
2.2 - Scheda 11

Commento: l'immagine riprende un'altra porzione della muratura su via Zucchi. Anche in questo caso la differenza di temperatura è correlata alla presenza d'umidità di risalita capillare, favorita e accentuata dall'esposizione a nord, che per carenza d'insolazione accentua la presenza d'umidità e conseguente comparsa di efflorescenze.

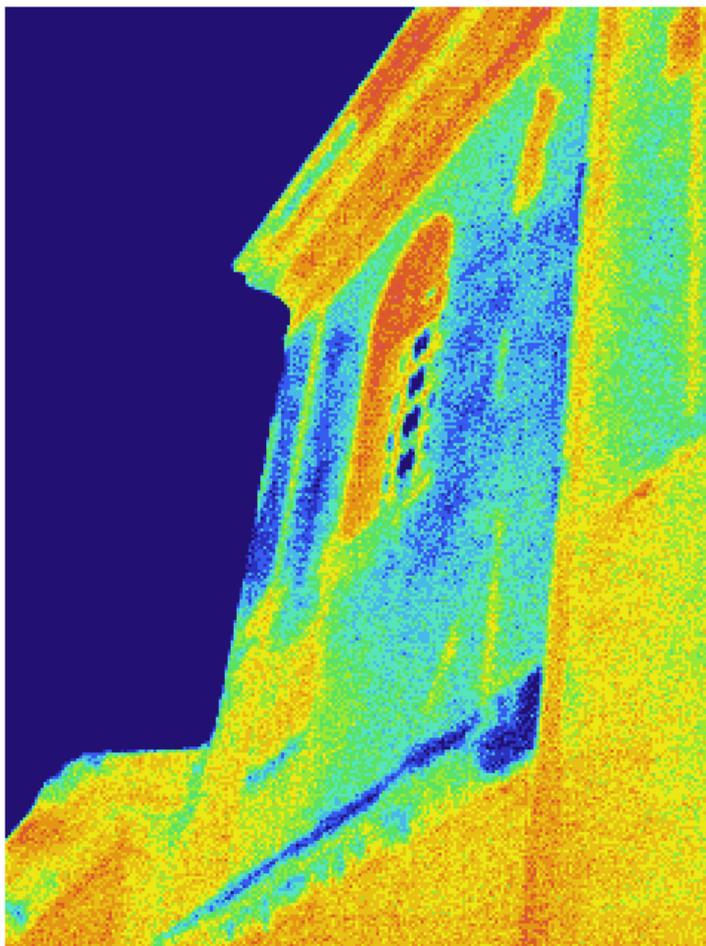
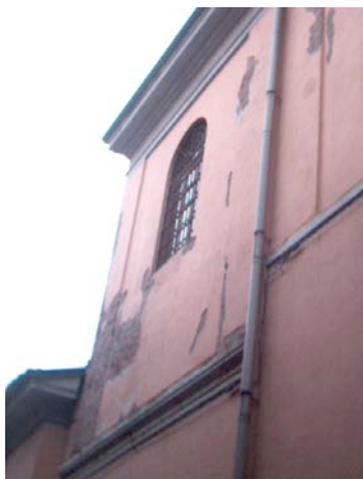
2.2 - Scheda 12

Commento: l'immagine riprende la porzione alta della facciata.
Si evidenzia il ristagno d'acqua sui cornicioni.

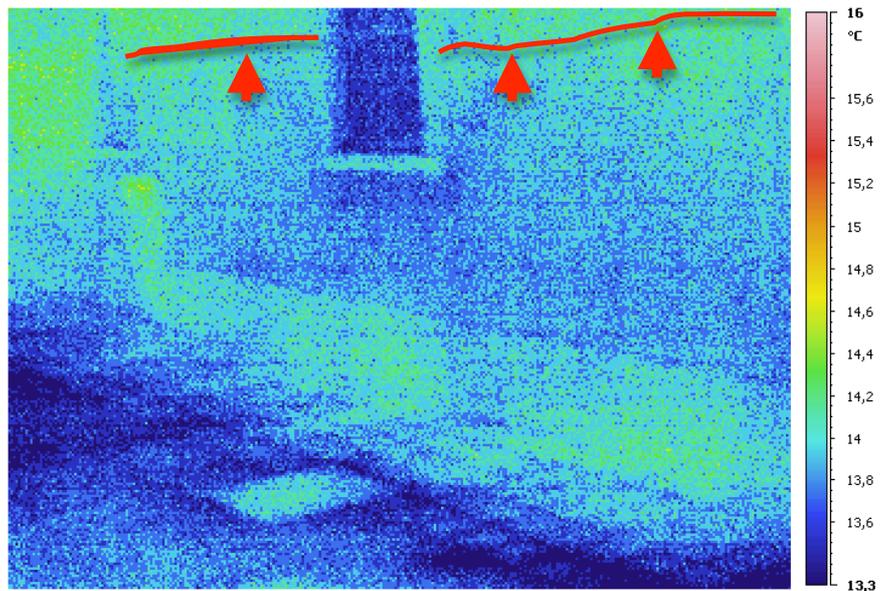
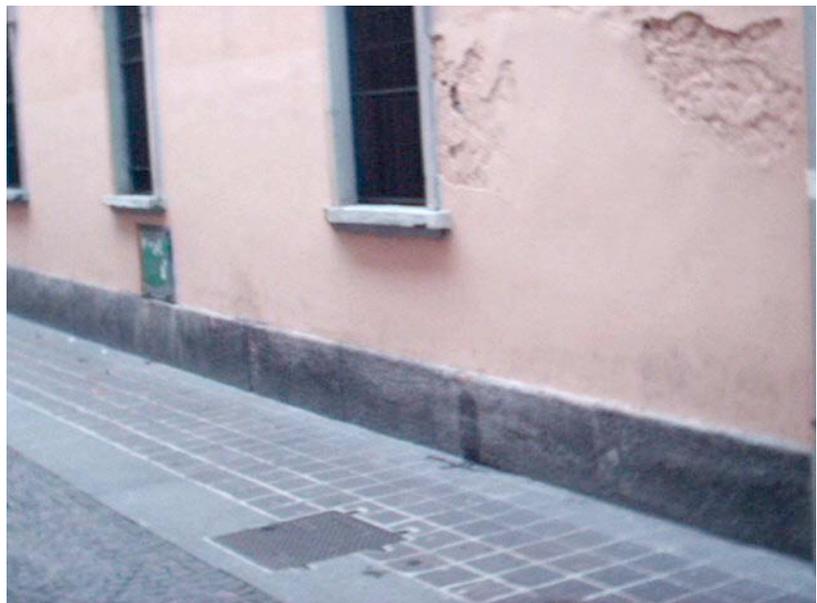
2.2 - Scheda 13

Commento: l'immagine riprende un altro particolare della porzione di muratura su via Zucchi. Anche in questo caso la differenza di temperatura è correlata alla presenza d'umidità di risalita capillare, favorita e accentuata dall'esposizione a nord, che per carenza d'insolazione accentua la presenza di umidità e conseguente comparsa di efflorescenze.

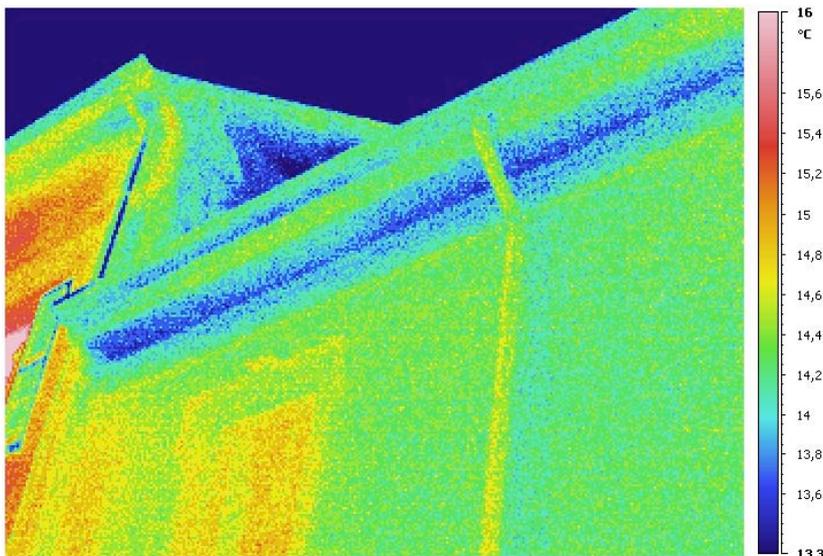
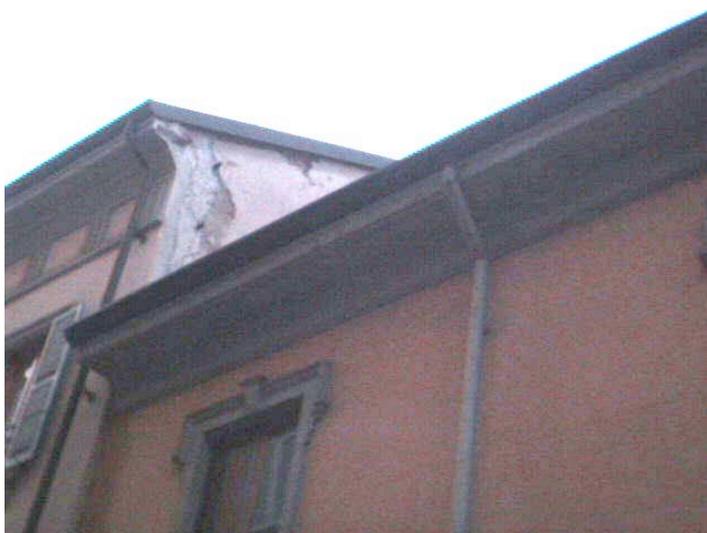
2.2 - Scheda 14

Commento: particolare dell'ultimo tratto dei cornicioni su via Zucchi.

In questo caso non si evidenziano particolari anomalie termiche.

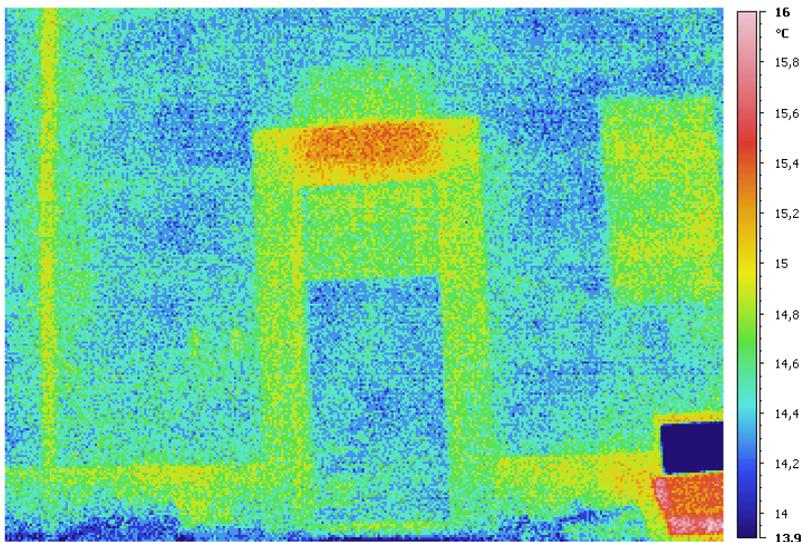
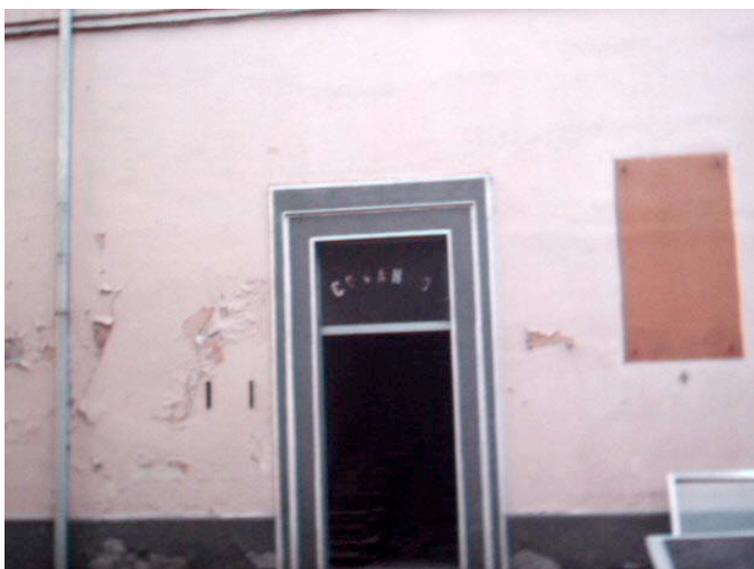
2.2 - Scheda 16

Commento: particolare della tamponatura della porta di ingresso in corrispondenza delle scale.

Si evidenzia un'anomalia termica in corrispondenza della chiusura superiore.
