COMUNE DI MONZA

Riqualificazione e restauro degli spazi
della ex Caserma di Piazza San Paolo
da destinarsi alla nuova Biblioteca
Generale Centrale d'informazione e
cultura della città di Monza

Caserma S.Paolo

Relazione indagini e rilievi 2008 (Aggiornamento alle indagini 2009)

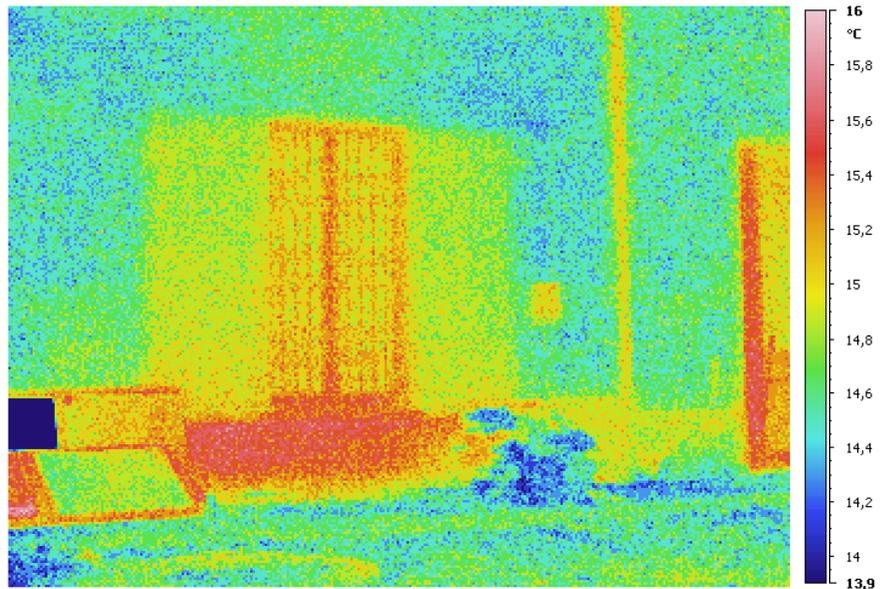
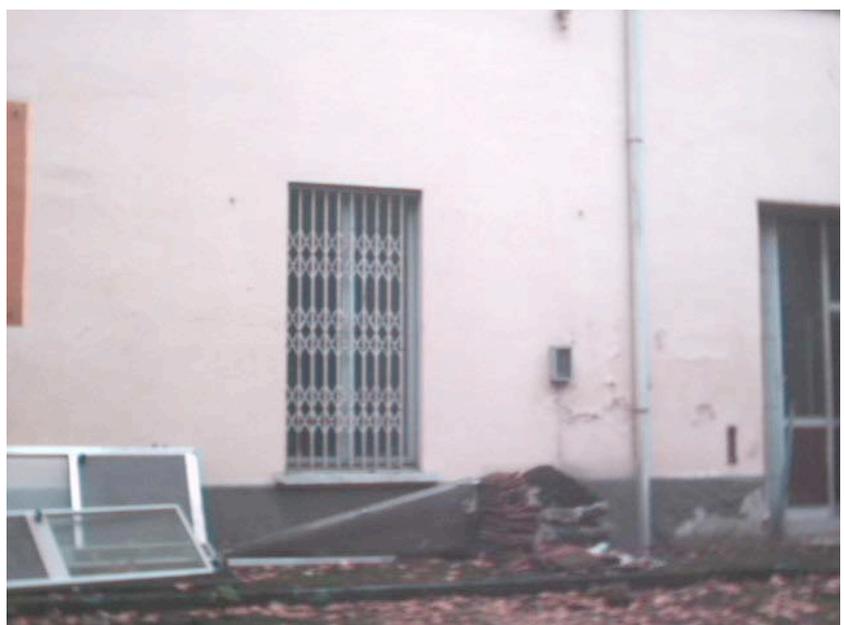
2.2 - Scheda 17

Commento: particolare della finestra del locale centrale a piano terra tra gli ingressi.

Si evidenzia una singolare anomalia termica in corrispondenza della finestra.

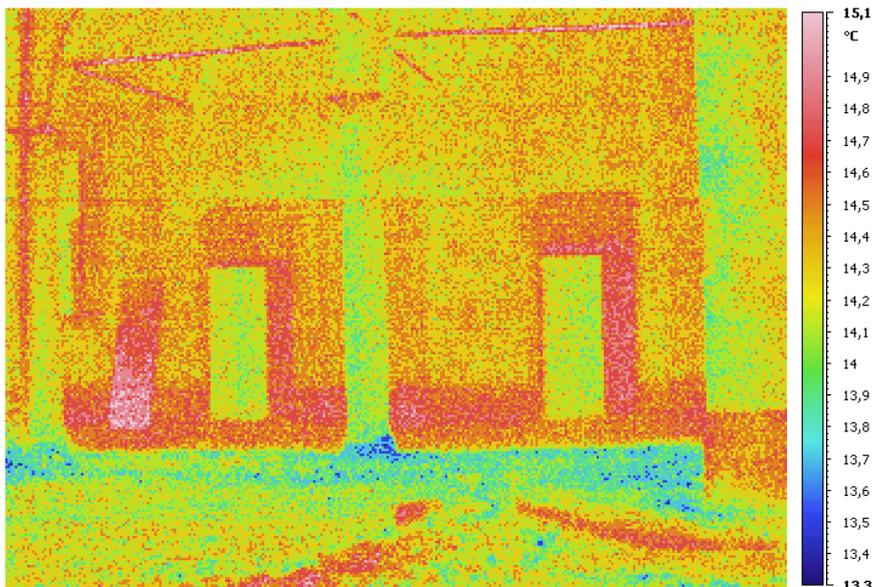
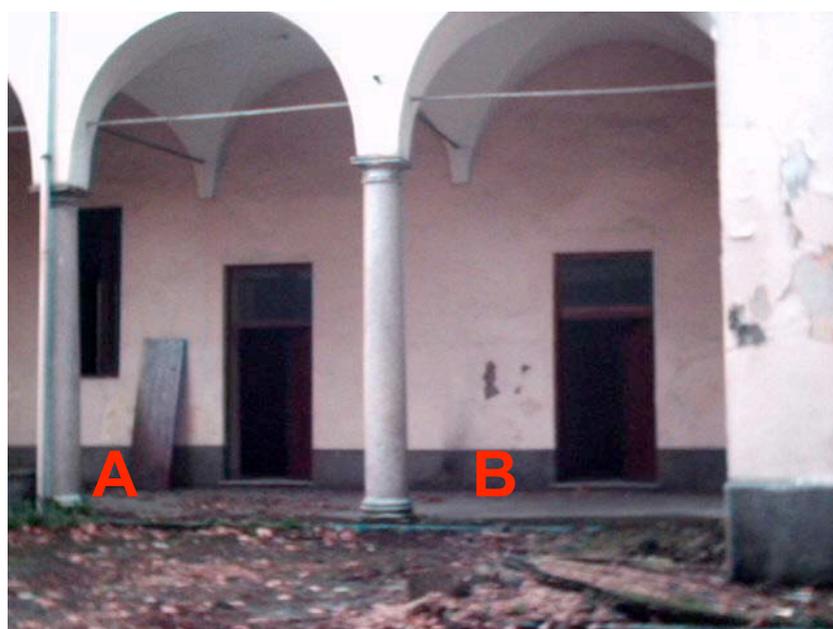
2.2 - Scheda 18

Commento: dall'analisi dei basamenti si è costatata la presenza di umidità diffusa. La base delle colonne, cerchiata da malta cementizia, ha innescato (data la presenza di umidità di risalita) una migrazione anche dei sali, i quali hanno danneggiato anche la pietra che costituisce il basamento.

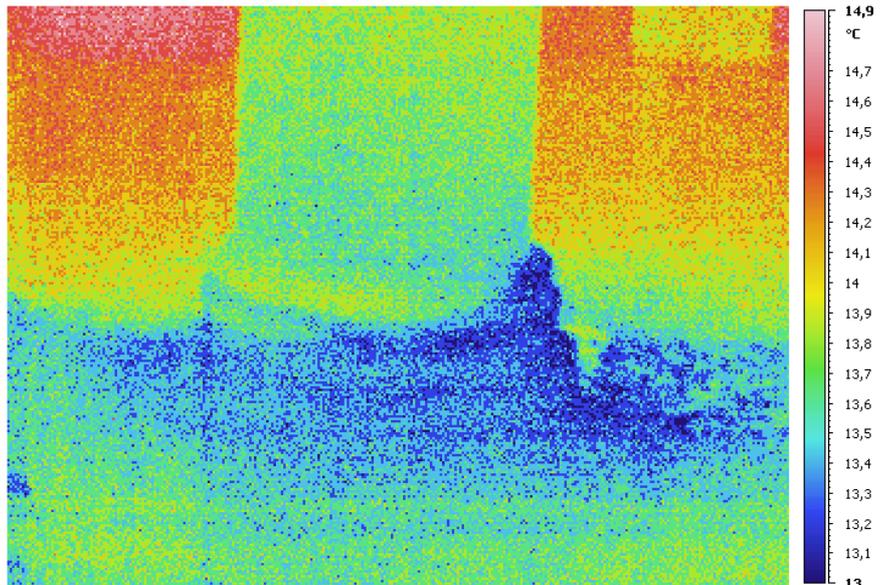
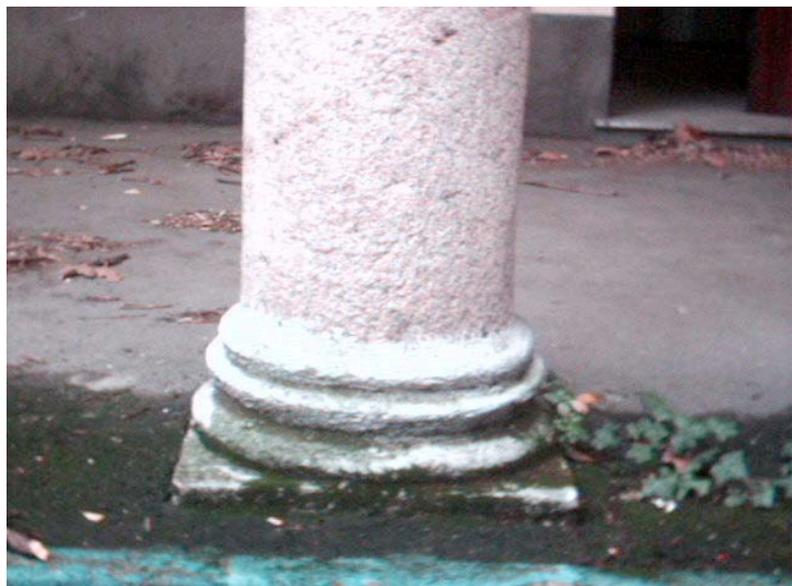
2.2 - Scheda 19

Commento: il dettaglio della colonna B evidenzia l'umidità presente nel basamento.

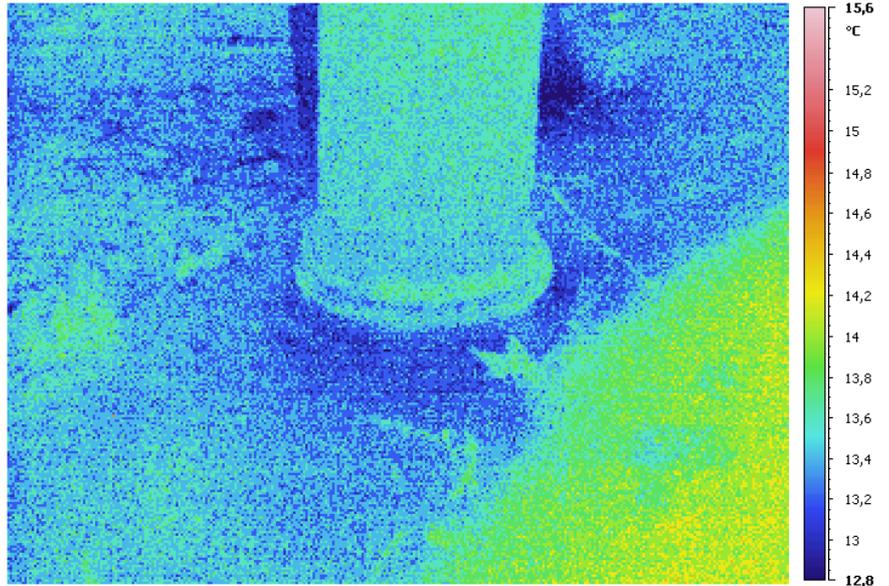
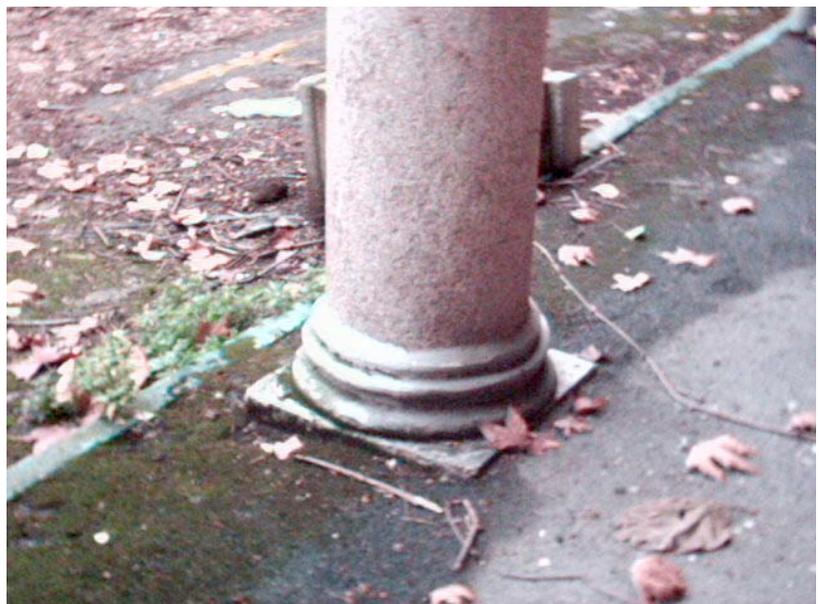
2.2 - Scheda 20

Commento: anche il dettaglio della colonna a destra della centrale (colonna A) evidenzia l'umidità presente nel basamento.

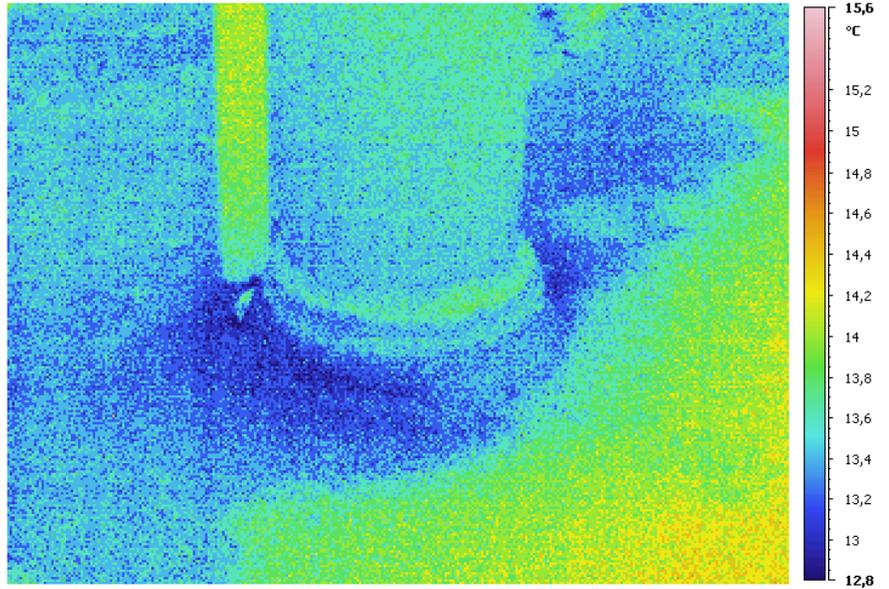
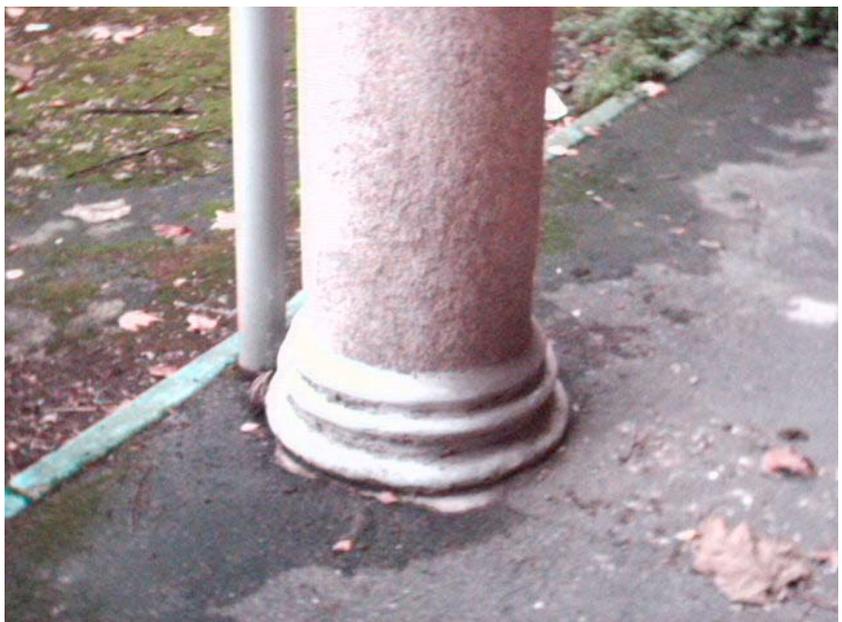
2.2 - Scheda 21

Commento: anche il dettaglio della colonna A (colonna centrale) evidenzia l'umidità presente nel basamento.

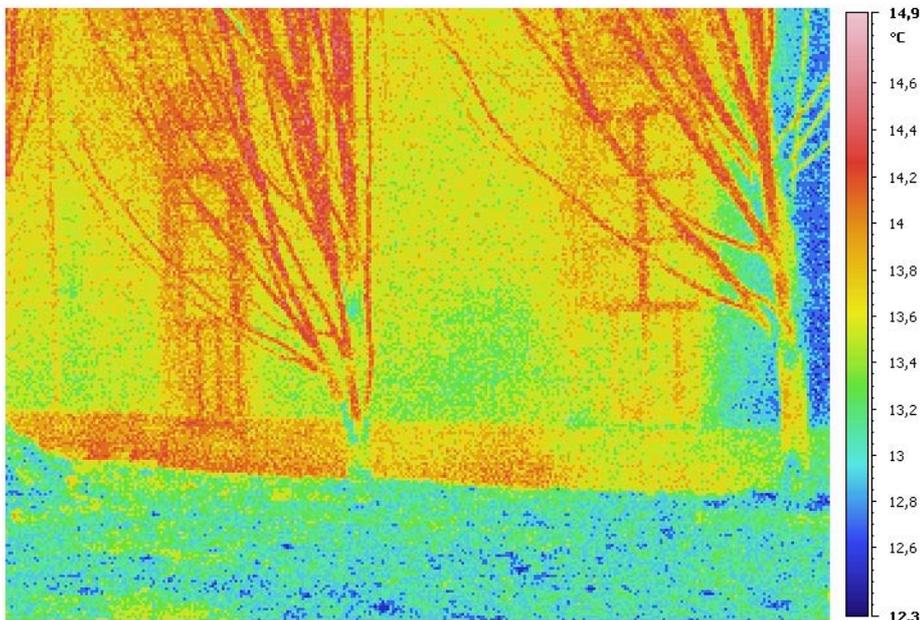
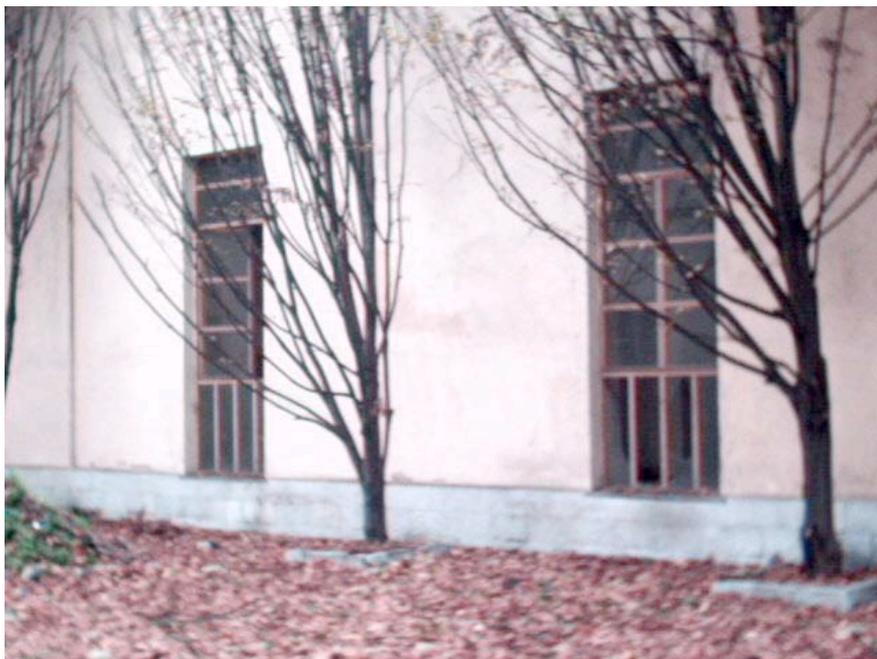
2.2 - Scheda 22

Commento: la porzione inferiore evidenzia una temperatura più bassa legata presumibilmente a umidità di risalita. La fascia rivestita in pietra impedisce la traspirazione, favorendo la risalita dell'umidità anche se il colore più scuro porta ad un riscaldamento più marcato per irraggiamento.

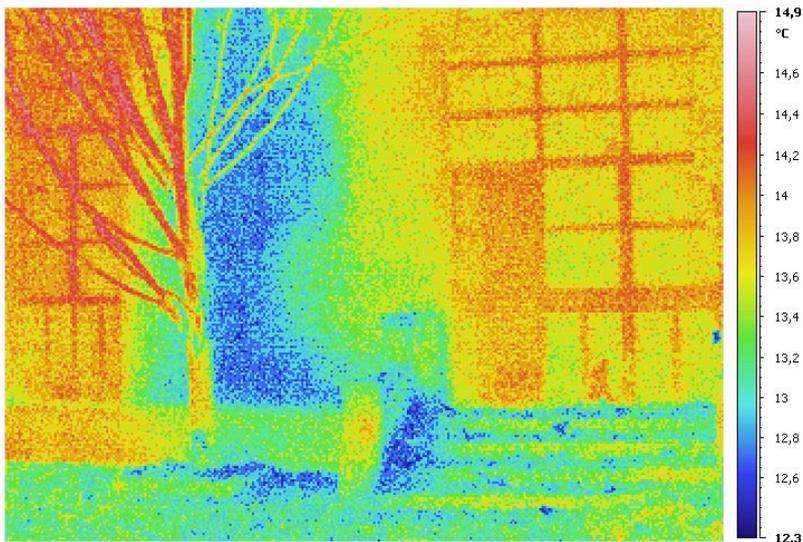
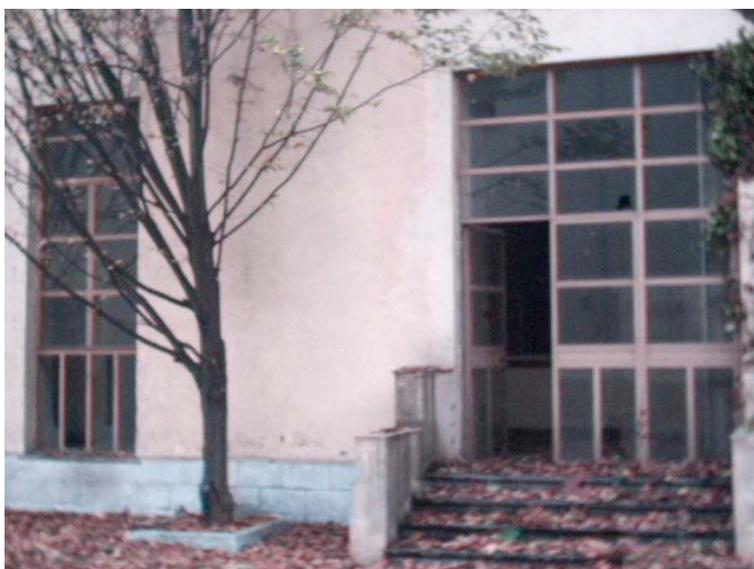
2.2 - Scheda 23

Facciata lato nord cortile

Commento: anche in questo caso la porzione inferiore, evidenzia una temperatura più bassa legata presumibilmente all'umidità di risalita.

La fascia rivestita in pietra impedisce la traspirazione, favorendo la risalita dell'umidità anche se il colore più scuro porta ad un riscaldamento più marcato per irraggiamento.

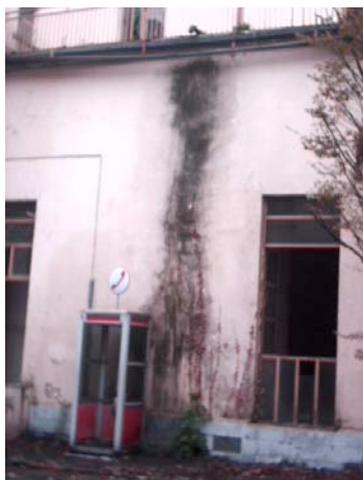
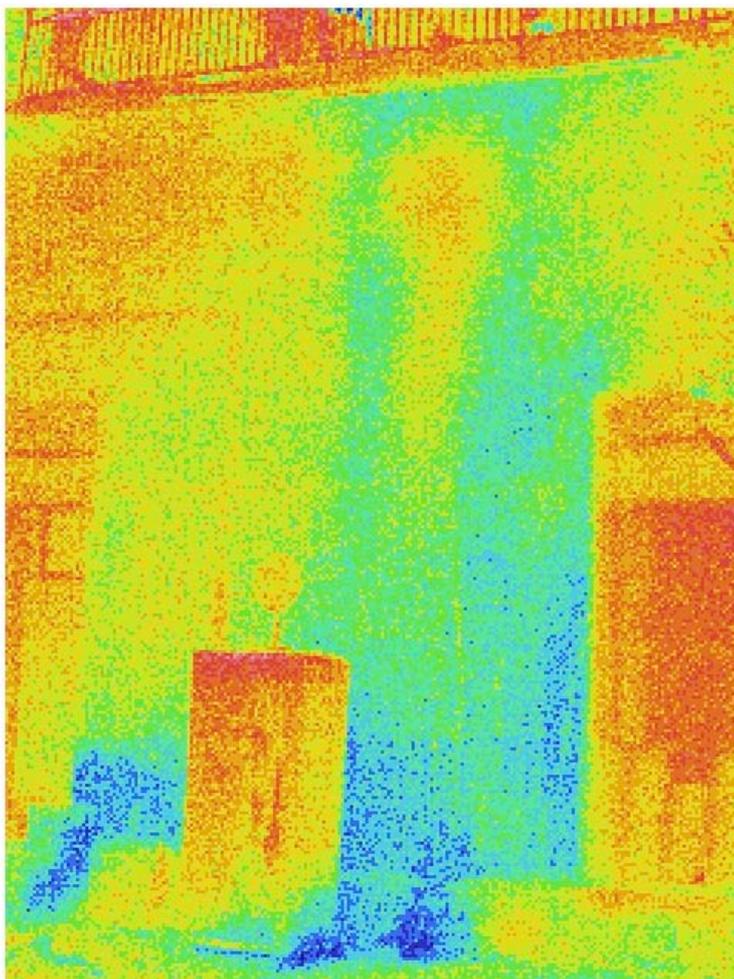
2.2 - Scheda 24

Facciata lato nord cortile

Commento: perdite d'acqua massicce dai canali, provocano zone di umidità particolarmente accentuate, tali da permettere lo svilupparsi di alghe e muschi che sono direttamente visibili anche a occhio nudo.
